**Artikel:** St. Alban-Brücke über den Rhein in Basel  
**Autor:** Oberholzer, O.  
**DOI:** <https://doi.org/10.5169/seals-63404>

## Die St. Alban-Brücke über den Rhein in Basel

Dipl. Ing. O. Oberholzer, Tiefbauamt des Kantons Basel-Stadt, ist Verfasser aller folgenden Kapitel III bis VI

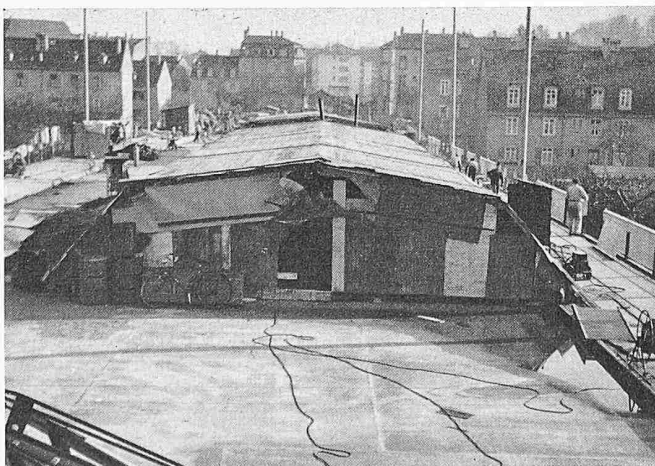
Bild 39. Fahrbares Schutzdach auf dem Fahrbahn-Deckblech

Der Rostschutz und der Einbau des Gussasphaltes mussten von Mitte Januar bis Mitte März 1955 unter denkbar ungünstigen Witterungsverhältnissen ausgeführt werden. Die Fernhaltung von Regen und Schnee erforderte die Aufstellung einer Batterie verschiebbarer Dächer, unter welchen zum Trocknen des Bitumen-Latex-Anstriches und während des Einbaues des Gussasphaltes mit Oelöfen Tag und Nacht geheizt werden musste (Bild 39).
