Aktiver Lawinendruck und dessen rechnerische Nachprüfung durch Messungen

Von Dipl. Ing. Alf de Spindler, Wettingen

B. Untersuchung eines Einzelschadens

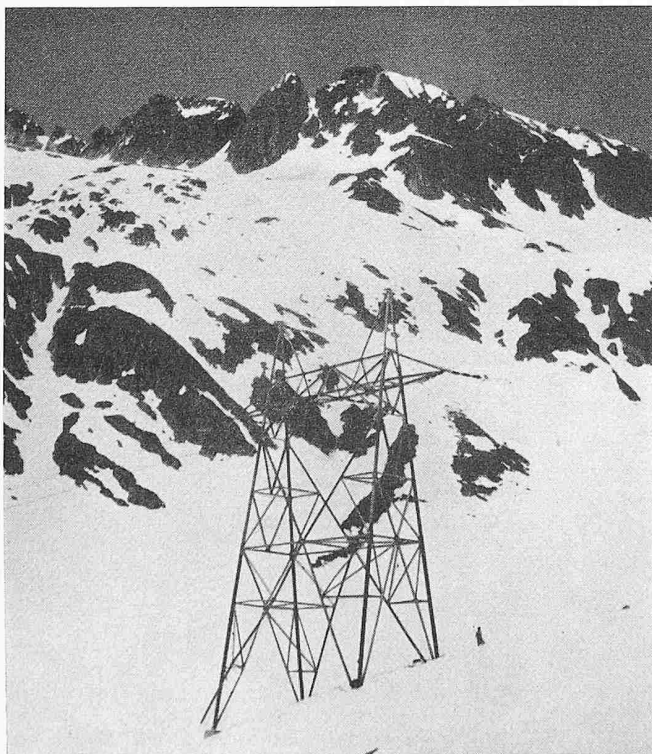
Bild 3. Mast 317 mit Mutsch im Hintergrund

Eine Lawine muss sich von den Hängen des Mutsch, südlich des Punktes 2791 (Bilder 1 und 3) gelöst haben und über die nordwestlichen Talhänge hinunter bis gegen Mast 317 vorgestossen sein, um diesen dann in diagonalen Richtung zu durchfahren. Im untersten Mastabschnitt weisen alle Diagonalstäbe, ein Teil der Ausfachungsstäbe, und, wenn auch in geringerem Ausmass, die Pfosten Durchbiegungen in Richtung des Lawinendurchganges auf. Interessant ist ferner, dass die Zerstörung am Mast sich nur in dessen unterstem Abschnitt auswirkte, also bis zu einer Höhe von 10,4 m über Bodenpfahl. Daraus darf einerseits gefolgert werden, dass es sich nicht um eine reine Staublawine gehandelt haben kann,
