**Zeitschrift:** Schweizerische Bauzeitung  
**Herausgeber:** Verlags-AG der akademischen technischen Vereine  
**Band:** 75 (1957)  
**Heft:** 46

## MITTEILUNGEN

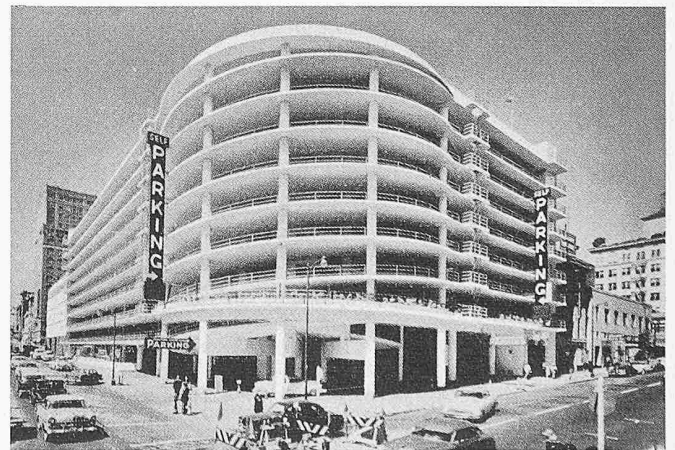
Bild 2. Ecke des Garagegebäudes mit Einfahrt und Aufstiegsrampe (unterster Teil der Abstiegsrampe im Erdgeschoss rechts der Bildmitte sichtbar).

Stegdicke und Flanschen von 1,83 × 1,83 m und ruht auf einem Betonfundament von 12,2 × 21,9 m Grundfläche und 2,13 m mittlerer Dicke. Die Wand beansprucht im Gebäude keinerlei Raum, der zum Abstellen der Wagen hätte verwendet werden können. Die Fassaden sind offen (Bild 2) ausgebildet, auch dies ein Beitrag zur Unempfindlichkeit gegen Erdbeben, vor denen in San Francisco seit dem schweren Erdbeben von 1906, das Tausende von Toten und furchtbare Zerstörungen in der Stadt verursachte, mit Recht ernste Befürchtungen bestehen, die zu besonderen baupolizeilichen Forderungen führten. Die Garage besitzt selbstverständlich alle erforderlichen Service-Möglichkeiten. Da der Fahrer seinen Wagen selbst parkiert, sind insgesamt nur 32 Angestellte erforderlich. Pro Minute können bis zu 20 Wagen ein- und ausfahren; hierzu sind die Rampen für Einbahnverkehr ausgebildet, also die eine steigend, die andre fallend. Das Fassungsvermögen der Garage beträgt 1200 Personenwagen.
