## Um- und Neubauten des Sanatoriums Valbella in Davos-Dorf

Von **Hans Krähenbühl**, Architekt, Davos

Im Zuge der Erneuerung der Davoser Heilstätten erhielten die Architekten Krähenbühl & Bühler durch die Bundesbaudirektion in Bonn den Auftrag zur Ausarbeitung von Plänen mit Kostangaben für die vorgesehenen Um- und Neubauten des ehemaligen Deutschen Krieger-Kurhauses. Es handelte sich nicht darum, eine Bettenvermehrung herbeizuführen, sondern im Gegenteil gingen durch die Schaffung von dringend notwendigen Aufenthalts-, Therapie- und Stationsnebenräumen Patientenbetten verloren, so dass die mit 180 Patientenbetten und 45 Kinderbetten versehene Heilstätte auf einen Bestand von total 187 Betten gebracht werden musste.

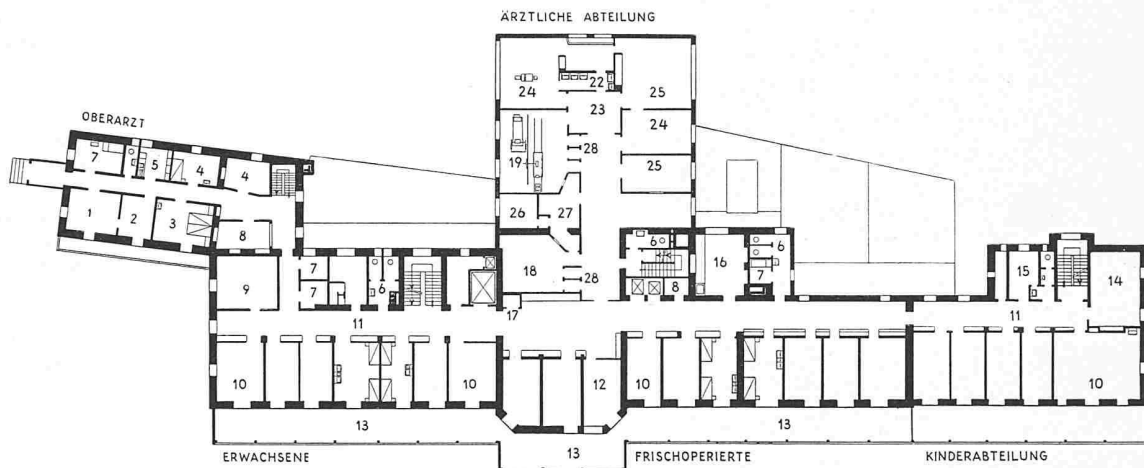
### Drittes Geschoss

### Zweites Geschoss

### Erstes Obergeschoss

### Erdgeschoss

Die allgemeinen Räume (Verwaltung, Vortragssaal, Therapie, Speisesäle und Aufenthaltsräume) konnten im Erdgeschoss und 1. Stock zusammengefasst werden, so dass die

übrigen Stockwerke allein für Patienten mit den entsprechenden Nebenräumen ausgebaut, und die Schwestern und Angestellten in einem bestehenden Seitenflügel untergebracht werden konnten. Die Kinder- und Frauenabteilung wurde gesondert im Ost-Flügel der Heilstätte untergebracht. Auch der Speisesaal wurde nun auf gleichem Geschosse wie die neu erstellte Küche angeordnet.

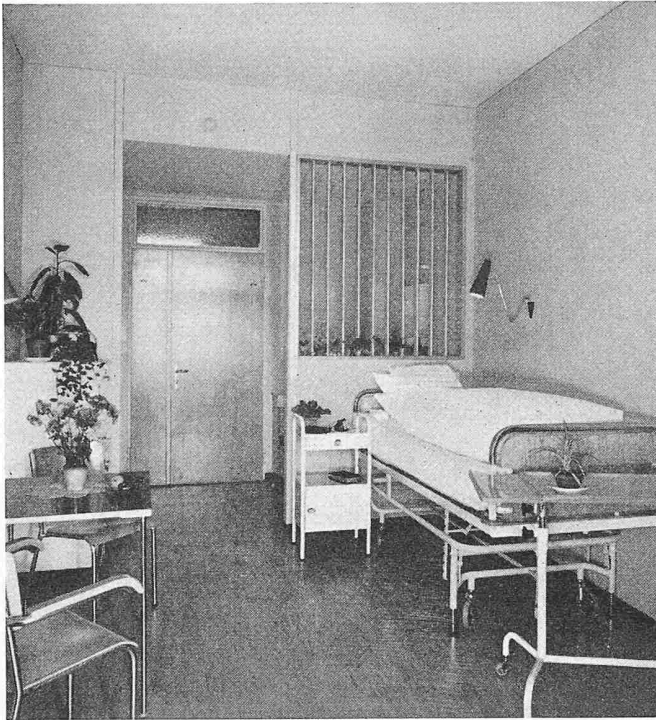
Kranken Zimmer

Da die Patientenzimmer mit zwei Betten versehen wurden, musste man zur Gewinnung von Schrankraum die 60 cm starken Korridorbruchsteinwände ausbrechen und mit einer Stahlkonstruktion abfangen. Alle Böden sind mit Linoleum auf Filzkarton belegt. Die Wände der Patientenzimmer sind mit einer neuartigen, abwaschbaren, tapetenähnlichen Plastik versehen. Die Liegehallenböden erhielten ebenfalls einen Linoleumbelag.

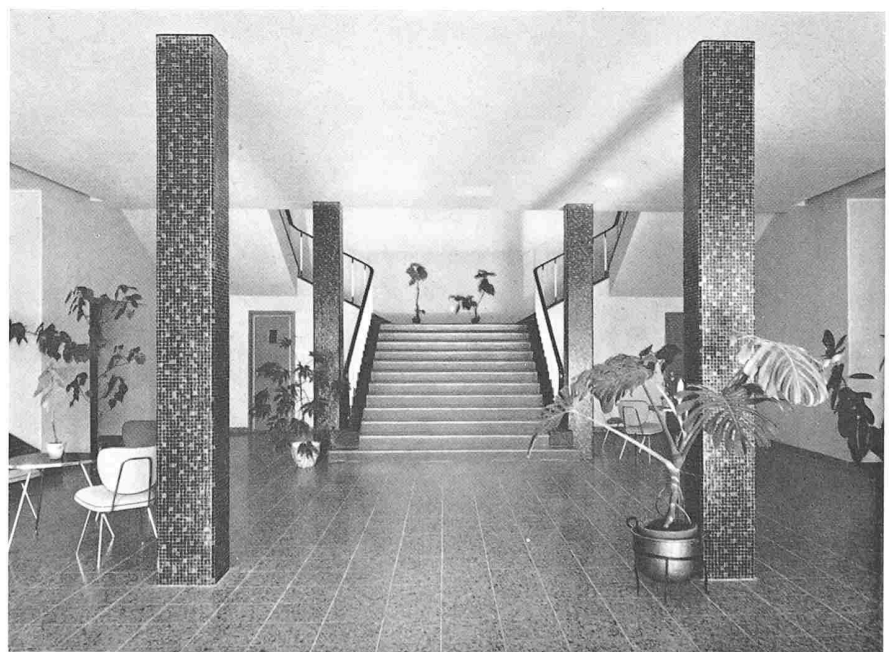
Eingangshalle

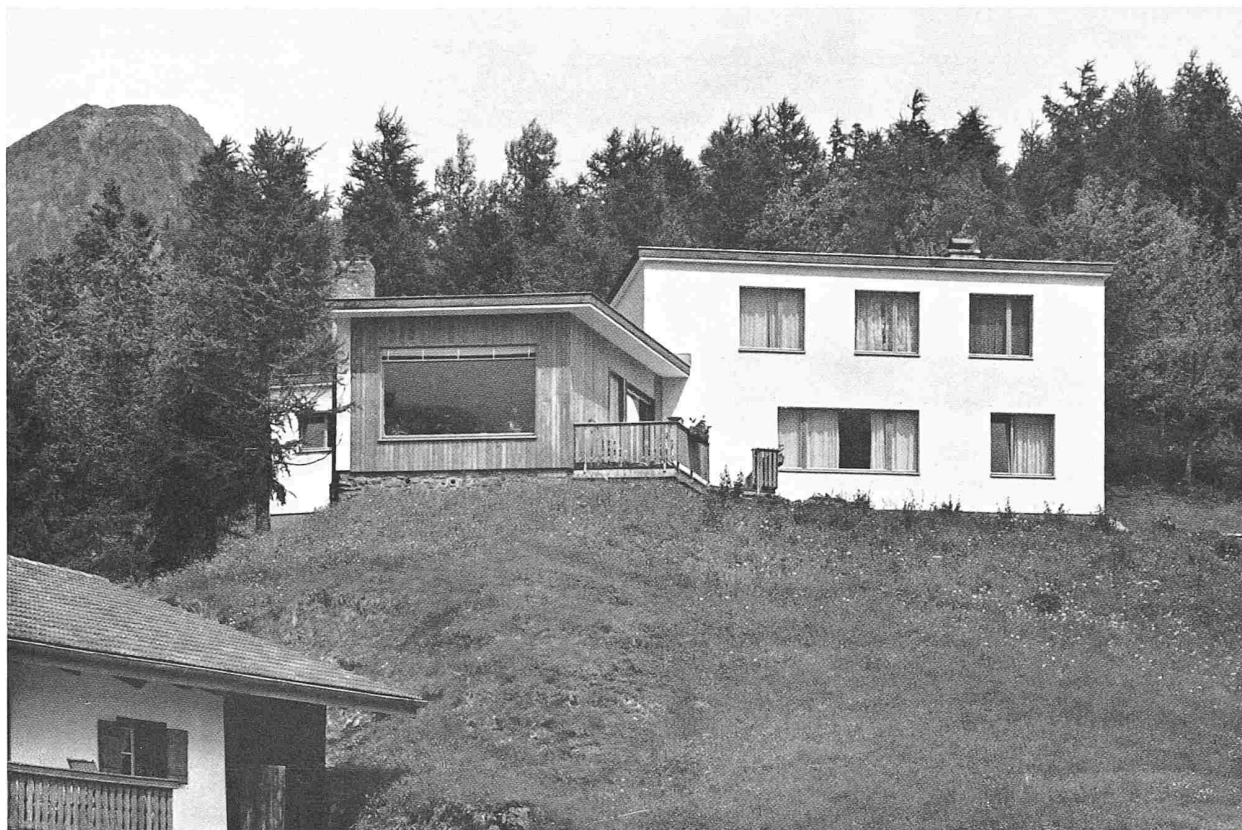
Das Arzt haus zum Sanatorium Valbella in  
Davos, Südwestfassade

Das unmittelbar westlich der Heilstätte gelegene Arztthaus (Tafel 58 und S. 473) wurde in seiner äusseren Gestaltung dem Sanatorium angepasst und ist gekennzeichnet durch eine ausserordentlich bevorzugte Wohn- und Aussichtslage. Die Wohn-, Ess- und Aufenthaltsräume sind in ungezwungener Art und Weise der Aussicht und der Besonnung entspre-

chend angeordnet und geben, mit den gediegen verwendeten Materialien, und ergänzt durch ein schlichtes Cheminée, die Atmosphäre, die in den Davoser Verhältnissen (sechs Monate Winter) besonders geschätzt wird. Auch hier sind die grossen Aussichts Fenster mit Verbundgläsern und Lamellenstoren versehen. Das Obergeschoss enthält die Schlafräume der Arztfamilie, während im Untergeschoss Heizung, Waschküche und Kellerräume untergebracht sind.
