Zeitschrift: Schweizerische Bauzeitung
Herausgeber: Verlags-AG der akademischen technischen Vereine
Band: 77 (1959)
Heft: 3

Das Auto-Montagewerk der General Motors Suisse S. A. in Biel

Von Max Troesch, dipl. Masch.-Ing., PD ETH, Zürich

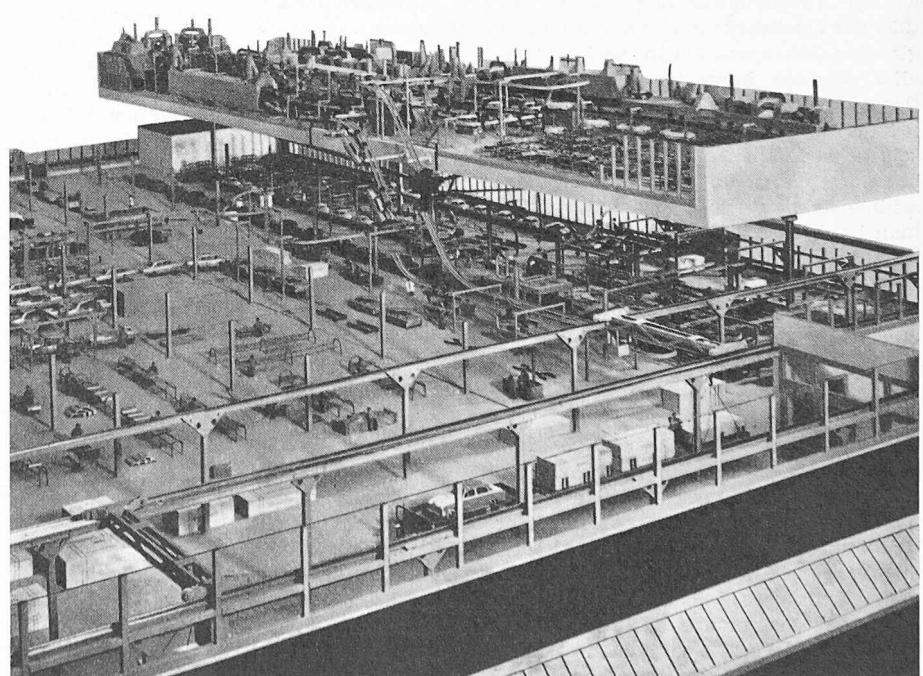
Bild 2. Modell des Neubaues mit den Schrägaufzügen zum ersten Stockwerk

Die benutzte Bodenfläche des ersten Baues hat rund 14 000 m² betragen; heute sind es 51 100 m² (Bild 1). Die Aufgabe, ein Werk mit verdoppelter Produktionskapazität zu schaffen, bedingte eine sehr sorgfältige Planung. Die Unmenge von Schwierigkeiten, die dabei entstanden, konnten jedoch in enger Zusammenarbeit mit dem Stammhouse überwunden werden. Es stand nämlich nicht genügend Grundfläche zur Verfügung wie beim ersten Bau vor 20 Jahren. Daraus kam die Notwendigkeit, die benötigte Fabrikationsfläche zum Teil in einem ersten Stockwerk unterzubringen (Bild 2). Eingehende Untersuchungen ergaben, dass am vorteilhaftesten die Lackierung dorthin verlegt würde.

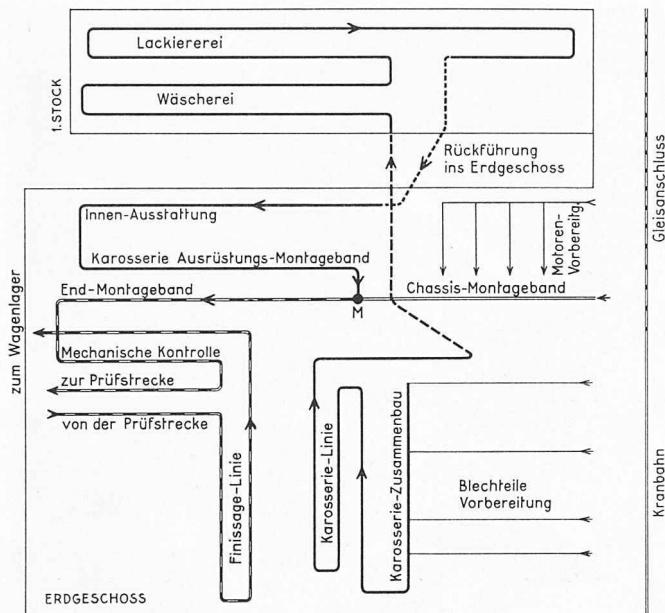
Bild 5. Schema des Montagevorganges. M («mariage») bezeichnet die Stelle, wo Chassis und Karosserie vereinigt werden

Das Schema (Bild 5) der neuen Montageanlagen zeigt die Einmündung des Bahngleises in die Kranhalle. Dort erfolgt das Auspacken und Verzollen der in Kisten von den Stammhäusern ankommenden Einzelteile und das Aufteilen in Gruppen für Triebwerk, Fahrwerk und Karosserie. Dementsprechend werden diese Teile dann quer zur Kranbahn zu den Vorbereitungen vor den Montagebändern geleitet. Am Trieb- und Fahrwerk ist vor dem Einbau in die Wagen nicht mehr viel vorzubereiten; zum Zusammenbau der Karosserien müssen jedoch zuerst Vormontagen von Untergruppen wie Böden, Spritzwänden, Frontpartien, Türen und Seitenteilen sowie Heckpartien ausgeführt werden, bis der eigentliche Karosseriebau am Laufband beginnen kann. Die Karosserie entsteht dann durch Zusammenschweißen dieser Teilegruppen, zu-

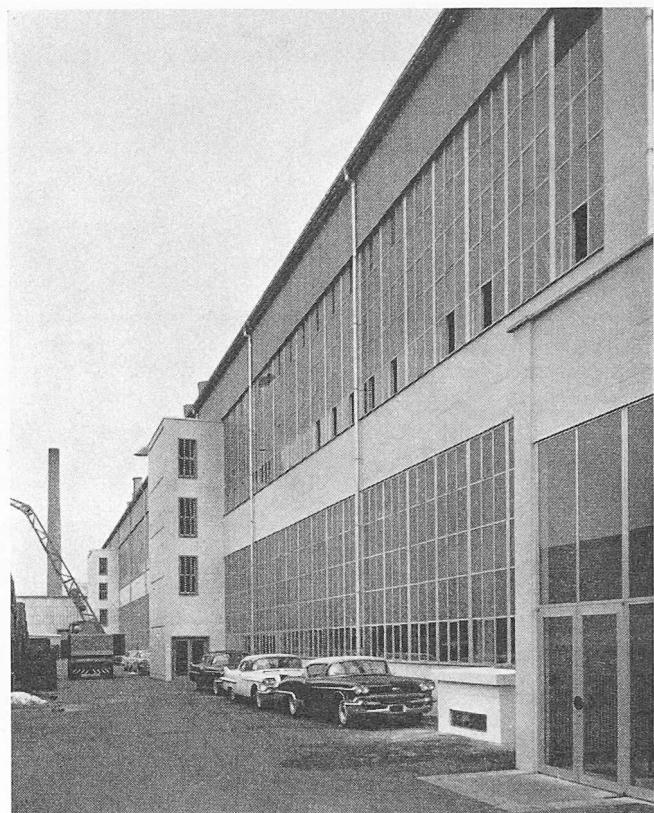
Bild 4. Nordwestfassaden des Neubaues 1957 für das Montagegebäude vom Arbeitereingang aus; Treppenhäuser vorspringend

Die Konstruktion der neuen Montagehalle (Architekten Suter & Suter, Basel, Ingenieure Gebr. Gruner, Basel) wurde in Stahl ausgeführt (Bilder 3 und 4). Die aussenliegenden Treppenhäuser in Eisenbeton werden zur Versteifung gegen den in der Längsrichtung auftretenden Winddruck herbeigezogen. Die Halle hat eine Länge von 130 m und eine Breite von 30 m. Die Stützweite beträgt im Erdgeschoss 15 m und im Obergeschoss 30 m, die Nutzlast im Erdgeschoss 1500 kg/m² und im Obergeschoss 1000 kg/m². Die Decke über dem Erdgeschoss ist in Verbundbauweise ausgeführt.

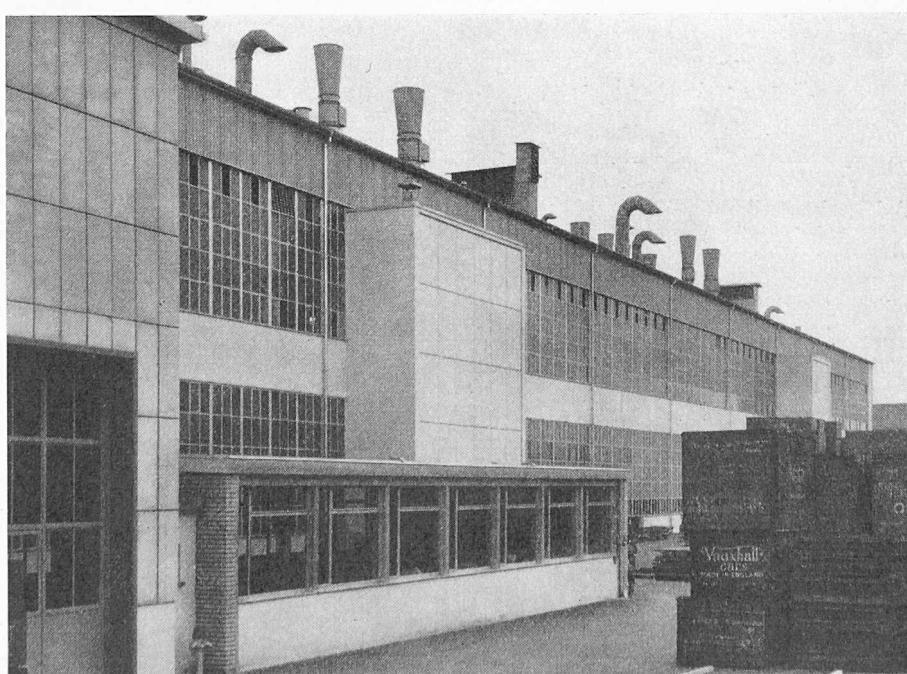
Bild 3. Nordwestfassade des Montagewerks, Neubau 1957, links Kranhalleneinfahrt

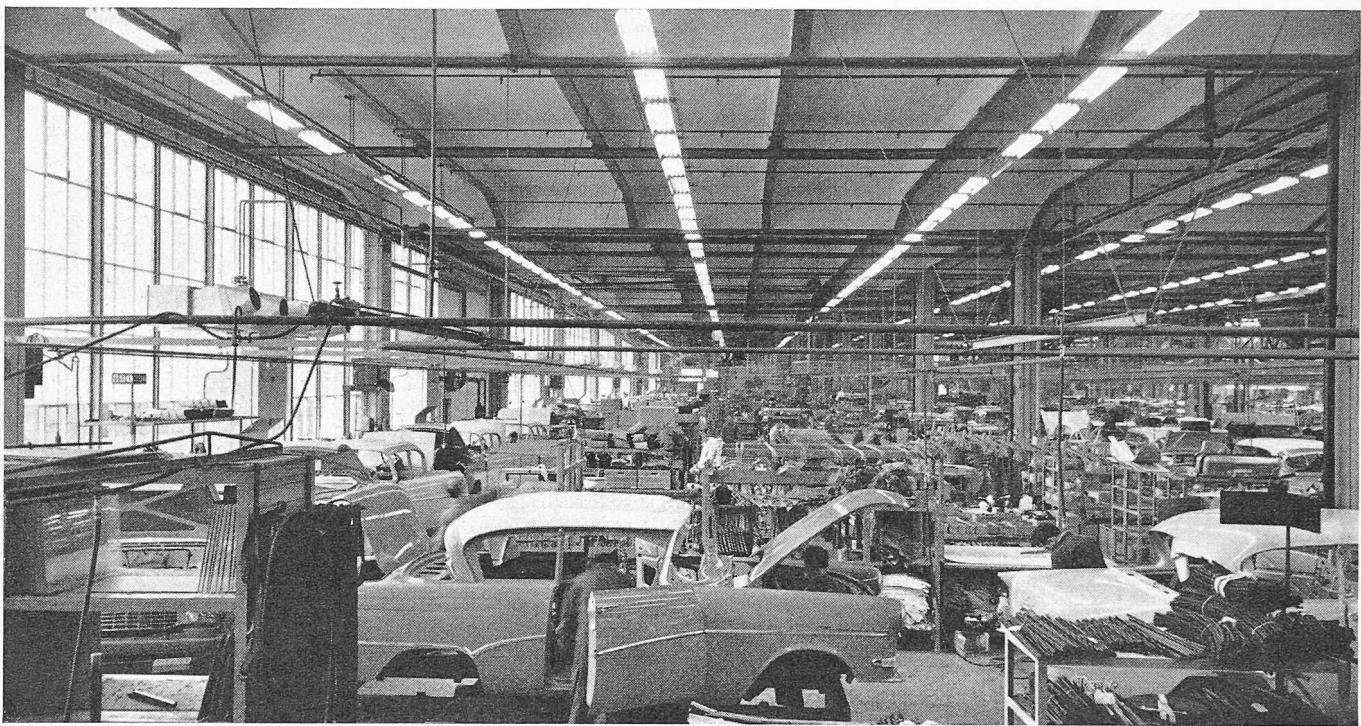
Bild 6. Erdgeschoss des Neubaues mit dem Karosserieausrüstungs-Montageband

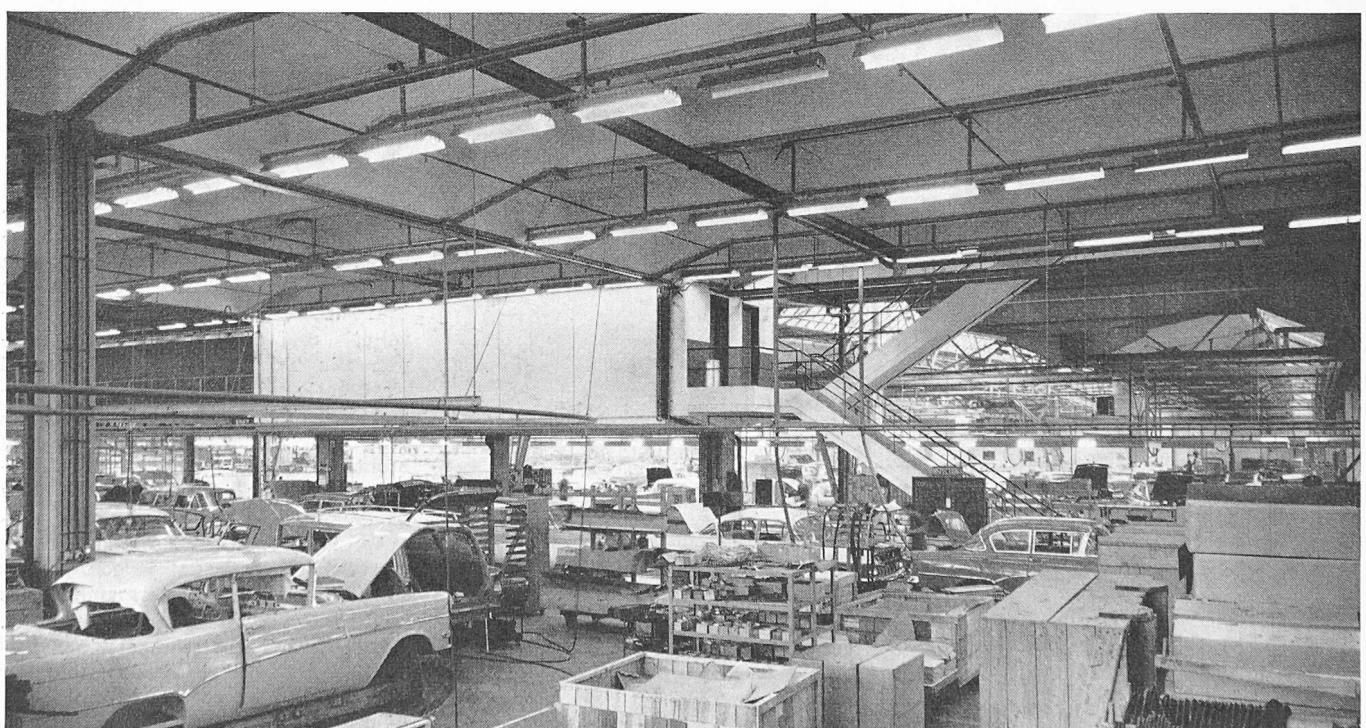
Bild 7. Erdgeschoss des Neubaues mit Blick auf die in einem Mezzanin untergebrachten WC und elektrischen Verteilanlagen; Durchblick zur alten Fabrik

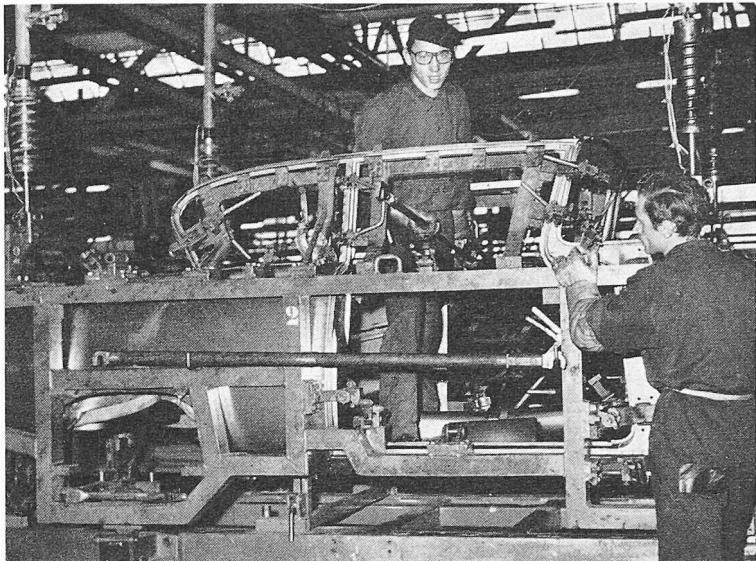
Bild 9 (rechts). Schweißlehre für Karosseriemontage, Seitenansicht

Die *Karosseriemontage* erfolgt nach Zusammenschweißen der kleineren Teile zu Gruppen in der Vormontage. In einer Hauptschweißlehre (Bilder 8 und 9) werden Boden, Seiten, Front- und Heckpartien und das Dach miteinander durch Punktschweißung verbunden. Durch Festspannen in dieser Lehre wird erreicht, dass alle Karosserien genau masshaltig zusammengeschweisst werden, so dass nachher beim Einbau der Türen, der Motorhaube und des Kofferraumdeckels keine Überraschungen entstehen. Dazu wird zuerst der Karosserieboden auf die Plattform der Schweißlehre gespannt, dann werden die übrigen Karosserieteile eingelegt, worauf die schweren seitlichen Teile der Lehre, die an Deckenschiene aufgehängt sind, durch wenige Handgriffe mit der Plattform verbunden werden. Dadurch entsteht um die ganze Karosserie ein stabiler Panzer, der die Einzelteile der Karosserie unverrückbar zusammenhält, bis die Punktschweißnähte fertig sind. Nach dem Aus-

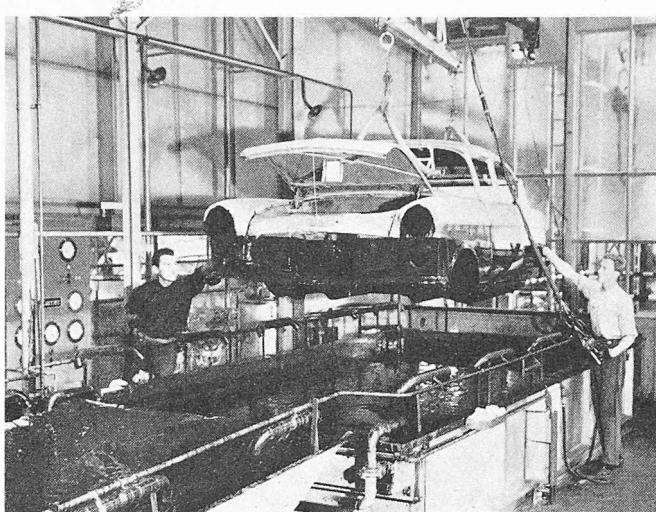
Bild 12. Nach dem Phosphatieren wird der Unterteil der Karosserie in ein Bassin mit bitumehaltiger Grundfarbe getaucht. Dadurch entsteht an der meist gefährdeten Unterseite ein besonderer Korrosions- und Steinschlagschutz

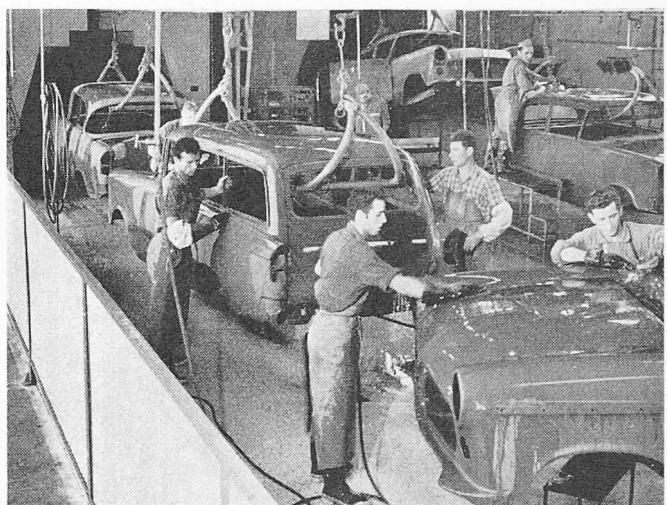
Bild 13. Die Karosserien sind an Traghaken aufgehängt, die den verschiedenen Bädern und Spritzschichten, sowie den Arbeitern durchwegs gute Zugänglichkeit gewähren. Hier wird die ausgespritzte Grundierung unter Verwendung von reichlichem Wasser überschliffen

Auf die trockene Grundfarbe wird auf der Unterseite des Wagens noch Antidröhnmasse aufgespritzt. Daraufhin wird die Grundfarbe unter Anwendung von reichlichem Spülwasser glatt geschliffen, damit der nachher aufgespritzte Lack auf möglichst glatte Flächen treffe und da-

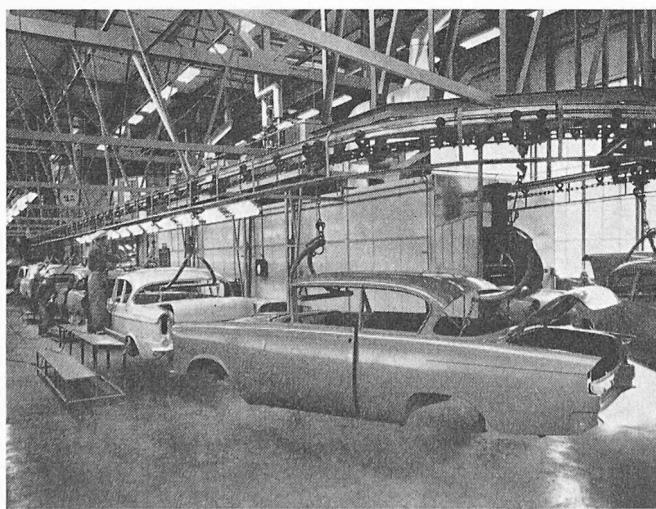
Bild 14. Nach dem Aufspritzen des Decklackes, der letzten Schicht, laufen die Karosserien durch die im Hintergrund sichtbaren Trockenöfen, worauf sie von Hand nachpoliert werden

durch schöne Spiegelungen ergebe. Nach Durchlaufen eines Trockenofens von 11,5 m Länge und mit einer Lufttemperatur von rd. 135° C kann der Decklack aufgespritzt werden. Dieses geschieht wieder in ähnlichen Spritzkabinen wie bei der Grundierung. Jeder nicht auf das Blech auftreffende Lacknebel wird durch die Luftströmung abgesogen. Als Decklack kommt ein neu entwickelter Duco-Lack zur Verwendung, ein Nitrolack mit Kunstharszheimischung, wodurch der Nitrobasis eine bessere Dehnung verliehen und eine harte Oberfläche ohne Gefahr des Absplitters erzielt wird. Nach Trocknung und Kontrolle gelangen die Karosserien in eine zweite Spritzkabine, wo eventuell der zweite Farbton aufgespritzt und Retouchen ausgeführt werden können. Die nachfolgende *Schlussrocknung* geschieht im Durchlaufen eines Ofens von 17,5 m Länge bei einer Temperatur von 100° C (Bild 14). Jetzt ist die Lackierung beendet und es bleibt noch das Polieren mit rotierenden Tuchscheiben oder zum Teil von Hand, unter Verwendung einer besonderen Schleifpaste. Dieses muss so lange andauern, bis die Karosserie überall einen seidenen Glanz aufweist. Nun ist die Karosserie bereit zur Aufnahme der Innenausstattung. Auf ihrem ganzen Weg durch die Wasch- und Lackierprozesse war sie an besonderen Vorrichtungen an die Hängebahn befestigt, damit sie von allen Seiten und besonders auch von unten gut zugänglich blieb. Die Einzelteile, wie Verschalungsbleche, vordere Kotflügel usw. durchlaufen die selben Prozeduren. Die Karosserien werden nach der Lackierung am Flaschenzug wieder in das Erdgeschoss gesenkt (Bild 15), direkt auf einen Plattformwagen, auf dem sie an das Band für Innenausstattung gehängt werden. Dort erhalten die Türen ihre Schlosser, Fenster und Fensterkurbeln und überall werden die nötigen Gummidichtungen angebracht. Aber auch die elektrischen Leitungen und Leuchten, sowie die Instrumente werden eingebaut, nebst Tür- und Seitenverkleidungen aus der Tapeziererei, in der auch die Polster unter Verwendung von Schweizer Material angefertigt werden. Außen wird der Chromschmuck angebracht.

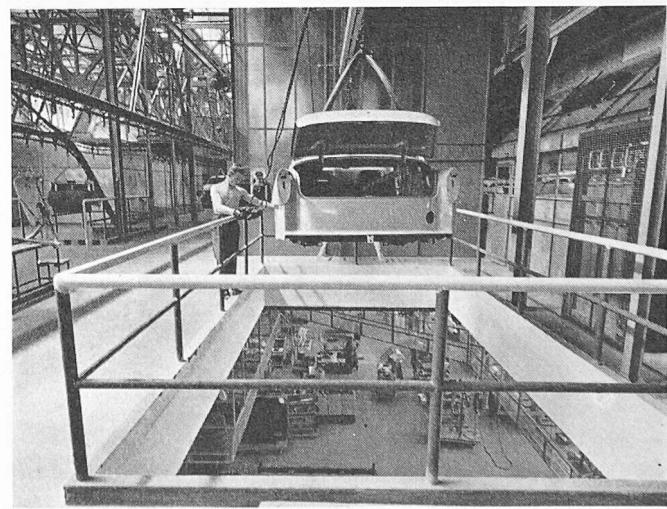
Bild 15. Absenken der fertig lackierten Karosserie vom ersten Stock in die Montagehalle im Erdgeschoss. Links das Transportband, das die Polsterungen zur Fertigmontage hinunter befördert

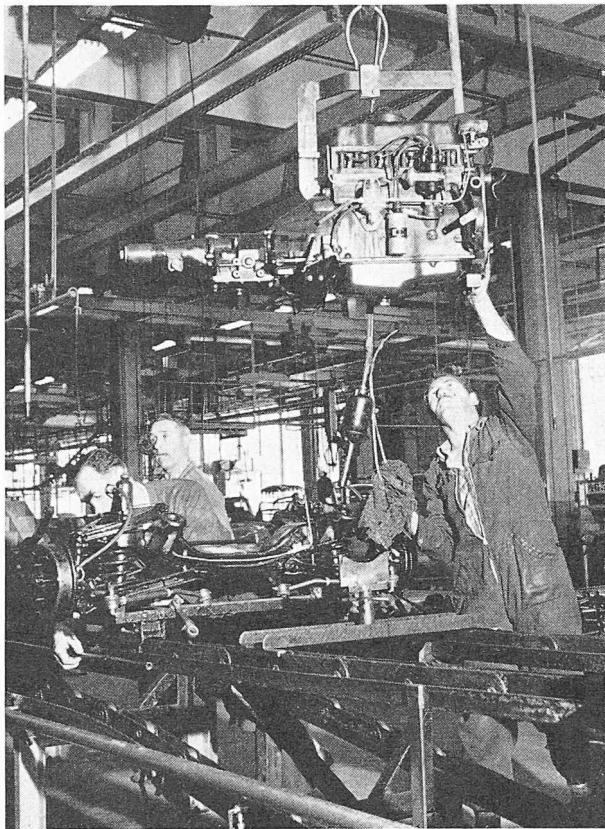
Bild 16 (links). Bereitstellen von Trieb- und Fahrwerk auf das Wagen-Montageband. Hier handelt es sich um einen Wagen europäischer Konstruktion mit selbsttragender Karosserie, also ohne Chassisrahmen.

Die End-Montage. Inzwischen wurden auf dem Endmontageband für die Amerikanerwagen die Chassis vorbereitet und für Europäerwagen mit selbsttragender Karosserie die Fahrwerksteile und der Triebblock (Bild 16) auf-

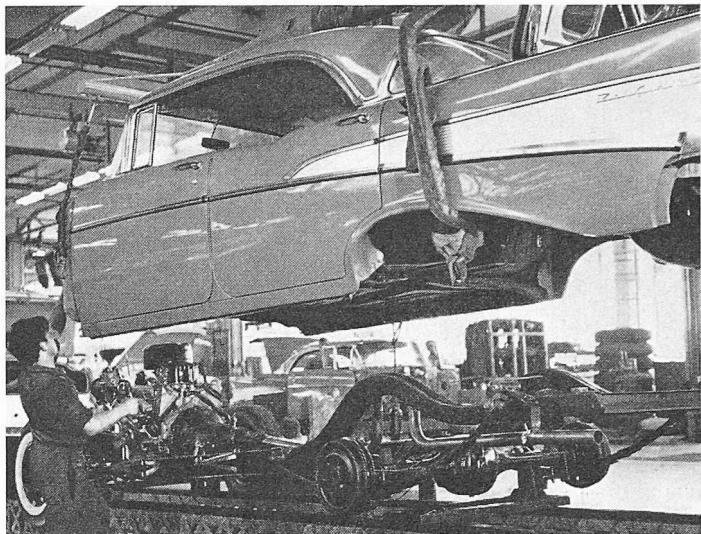
Bild 17 (oben). Aufsetzen der Karosserie eines Amerikanerwagens auf das fertig montierte Chassis auf dem Wagen-Montageband

gelegt (die Amerikanerchassis kommen vollständig zerlegt an, müssen also zuerst zusammengesetzt werden). Das Aufsetzen der Karosserie auf das Chassis (Bild 17) bzw. das Fahrwerk mit dem Motor ist für den Zuschauer besonders interessant. Nachher werden die Räder montiert, so dass der Wagen auf zwei Plattenbänder gesenkt werden kann. Dadurch wird er von unten leicht zugänglich und es können sämtliche Leitungsverbindungen, Einstellungen und der Einbau der Lenkung vorgenommen werden. Am Schlusse dieses Bandes werden Benzin und Wasser aufgefüllt, die Einstellung der Scheinwerfer und der Lenkgeometrie kontrolliert und nötigenfalls korrigiert, und darauf kann der Wagen seine erste Fahrt beginnen. Diese geht jedoch vorläufig nur über eine Rampe auf eine Kontrollbühne, wo noch eine Reihe von Inspektionen vorgenommen wird, bevor der Testfahrer den Wagen auf die Prüfstrecke fährt.

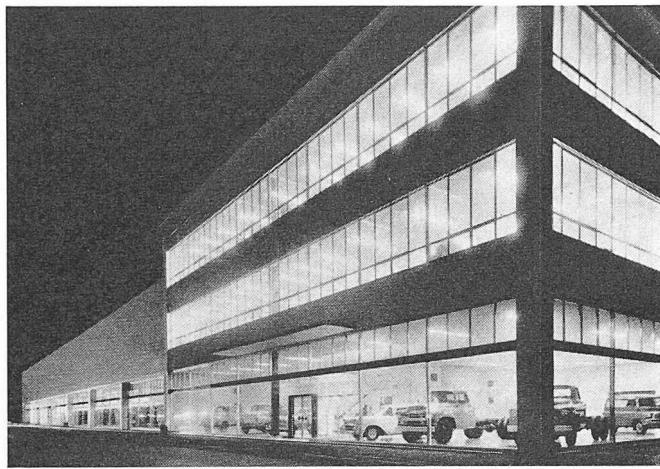
Bild 18. Das neue Ersatzteillager mit Bürotrakt und Ausstellungsraum im Vordergrund

Erdgeschoss einen grossen Ausstellungsraum aufweist, und darüber zwei Bureaugeschosse (Bild 18). Die Gesamtlänge beträgt 132 m, die Breite 50 m und die Grundfläche 5700 m². Die mittlere Höhe des Lagertraktes beträgt 12 m, diejenige des Bureautraktes 14 m. Der Lagerraum für Ersatzteile hat im Erdgeschoss eine lichte Höhe von 6 m, so dass durch Einbau einer Zwischendecke in einem späteren Zeitpunkt die Lagerfläche verdoppelt werden kann. Im ersten Stock befindet sich ein Wagenlager, 6,5 m über der Strasse; dieses kann über eine 45 m lange Rampe mit einer Steigung von 15 % erreicht werden.

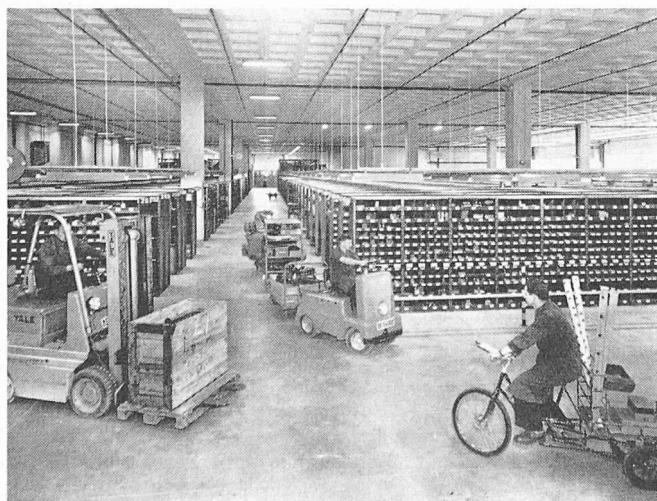
Bild 19. Im neuen, modern organisierten Ersatzteillager sind auch Transportprobleme rationell gelöst worden. Kleinere Aufträge werden per Dreirad zusammengestellt, ohne dass der Lagerist abzusteigen braucht. Die nötigen Formulare hat er vor sich auf dem Lenker
