Le nouveau bâtiment de la Banque cantonale du Valais à Sion: André Perraudin et Jean Suter, architectes, Sion

Le nouveau bâtiment de la Banque cantonale du Valais à Sion

André Perraudin et Jean Suter, architectes, Sion

Architectes **André Perraudin** et **Jean Suter**, Sion. Surveillance au chantier: **R. Zurbriggen**, Sion

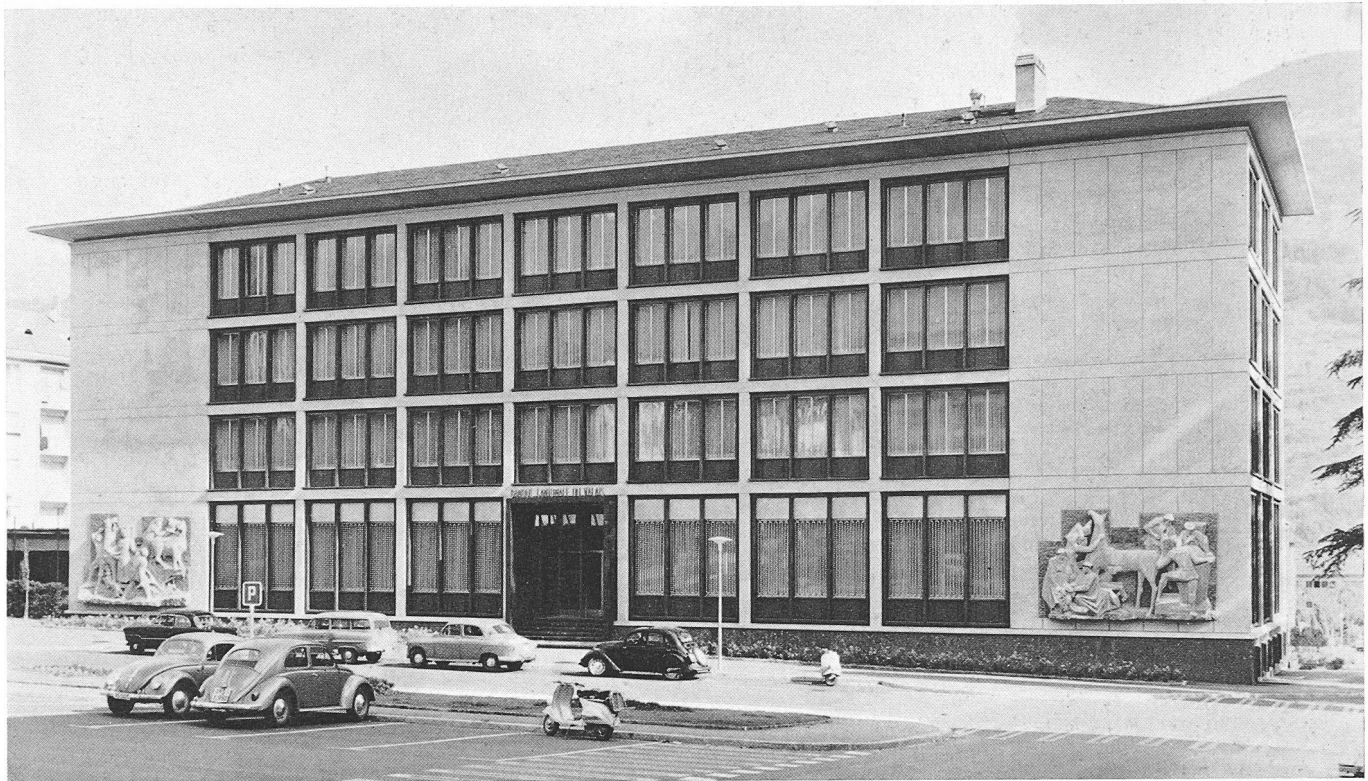
Façade principale, reliefs de Remo Rossi

L'architecte doit résoudre les problèmes fonctionnels non seulement du dedans, mais aussi du dehors. La fonction et la destination doivent apparaître dans l'architecture intérieure et extérieure, et l'architecture doit révéler avec franchise le système de construction et les matériaux employés, générateurs de beauté sans l'artifice de crépis, de fards, de décorations trompeuses. La structure de ce bâtiment est en béton bouchardé. Ce béton est composé de gravier du Rhône avec $\frac{1}{4}$ de gravier concassé provenant de la pierre rouge de Collonges. Les encadrements de fenêtres sont en aluminium avec verre thermique.
