Zeitschrift:	Schweizerische Bauzeitung
Herausgeber:	Verlags-AG der akademischen technischen Vereine
Band:	78 (1960)
Heft:	6
Artikel:	Beobachtungen beim erstmaligen Füllen von Druckstollen mit hohem Innendruck
Autor:	Hautum, Fritz / Naber, Gert
DOI:	https://doi.org/10.5169/seals-64830

Beobachtungen beim erstmaligen Füllen von Druckstollen mit hohem Innendruck

Von Dipl.-Ing. **Fritz Hautum**, Regensburg, und Dipl.-Ing. **Gert Naber**, Regensburg

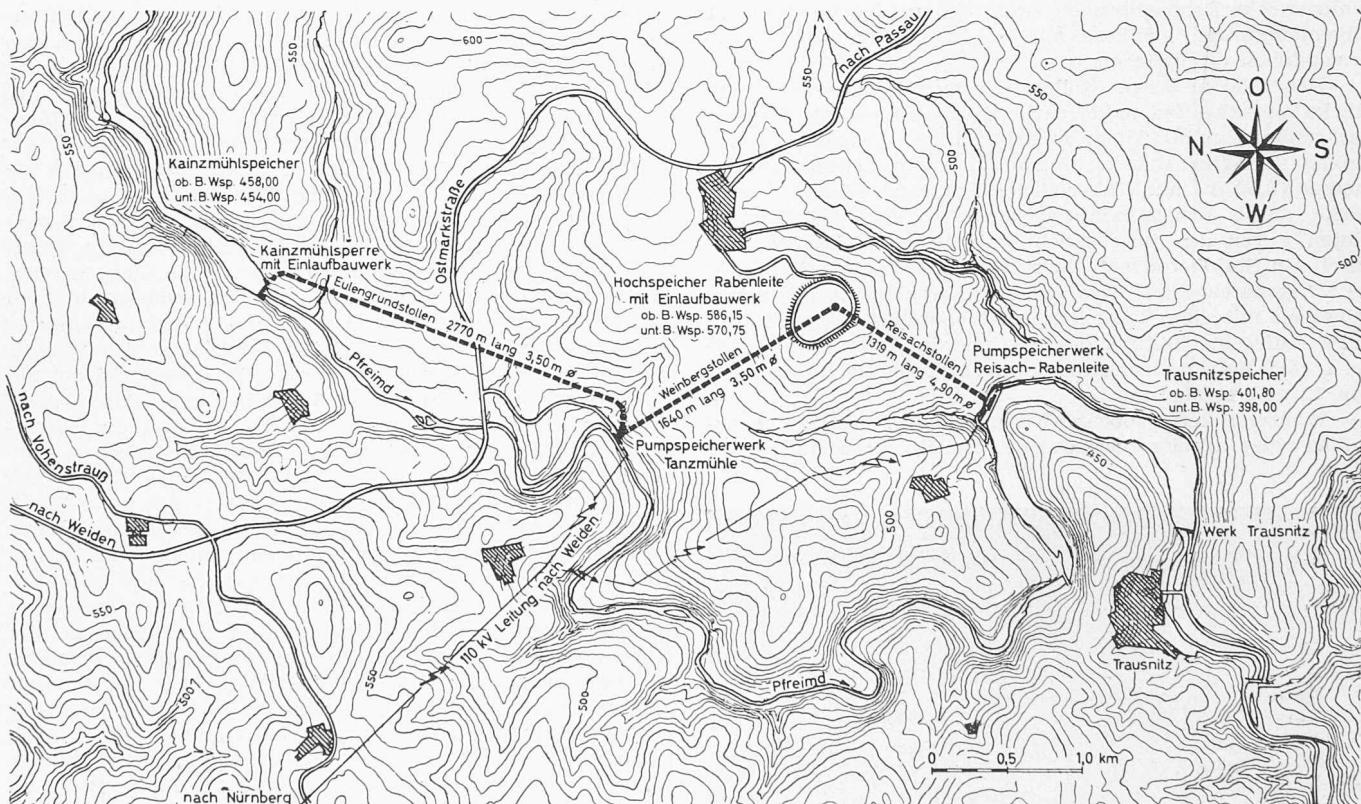
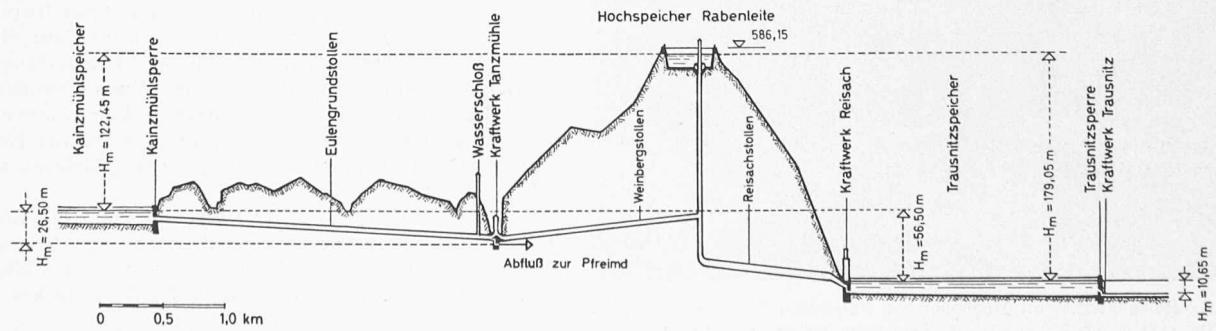
Bild 1. Pumpspeichergruppe Jansen an der Pfreimd in Ostbayern, Lageplan 1:50 000 und Längenprofil 1:60 000, zehnfach überhöht.

burg) und der ausführenden Baufirma (Alfred Kunz & Co. in München) entwickeltes Injektionsverfahren vorgespannt; Bild 1 zeigt die allgemeine Anordnung. Die beiden Hochdruckstollen münden in den gleichen Vertikalschacht und weisen eine ungewöhnlich geringe Ueberlagerung auf. Während sich der Reisachstollen seit 1955 ununterbrochen in Betrieb befindet und dabei keinerlei Wasserverluste auch bei der hier möglichen exakten Messung im Schacht bemerkbar sind, wurde der Weinbergstollen erst im Februar 1959 mit Erfolg einer Probeabdrückung unterzogen. Nach Zusammenschluss wurde das ganze System Ende Mai 1959 gefüllt und in Betrieb genommen.

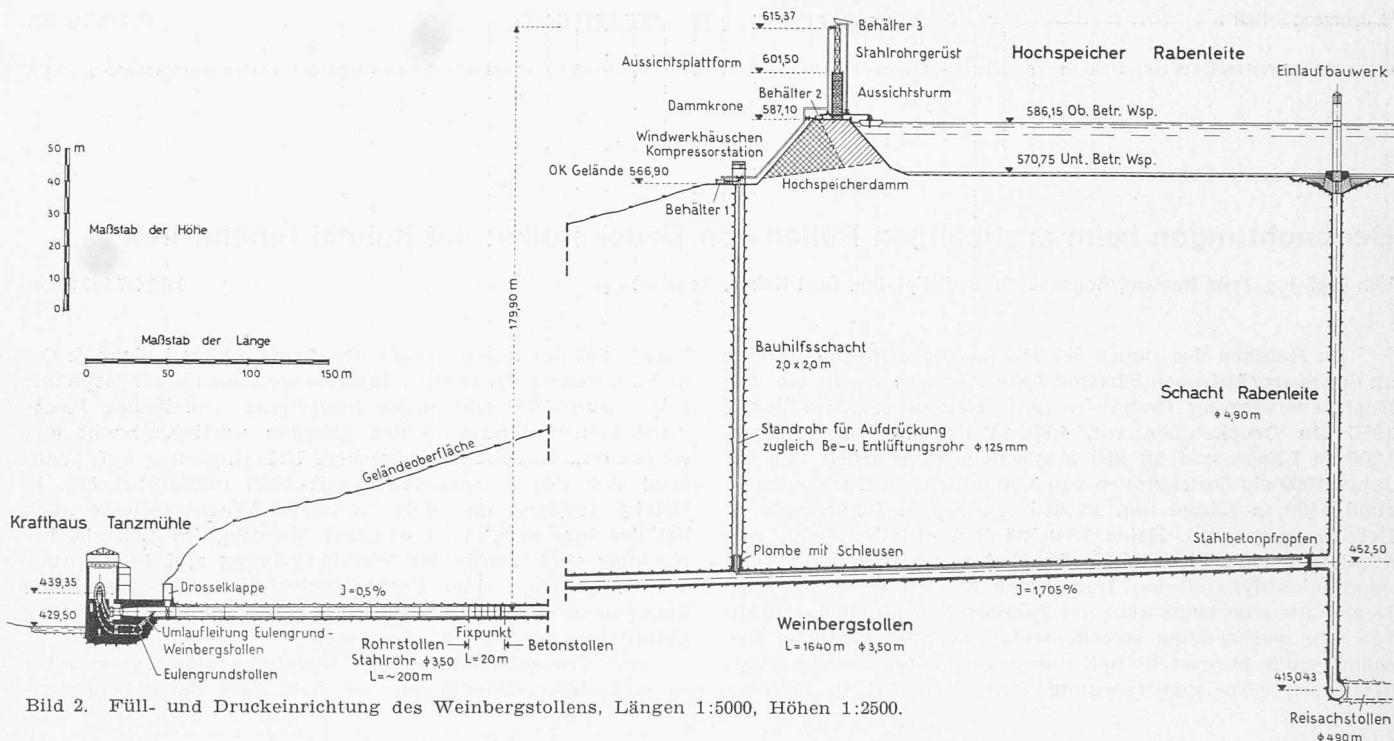
Bild 2. Füll- und Druckeinrichtung des Weinbergstollens, Längen 1:5000, Höhen 1:2500.

16 000 m³ Inhalt dar, dem bei Station 1314 ein verhältnismässig dünnes Standrohr von 125 mm lichtem Durchmesser aufgesetzt war, mittels dessen der Druck aufgebracht wurde. Die allgemeine Anordnung der Druckeinrichtung geht aus Bild 2 hervor. Da der Bauhilfsschacht, in dem das Standrohr bis zum Gelände hochgeführt wurde, nur 120 m tief war, musste es zur Erreichung eines statischen Druckes von 18 atü über Gelände bis zu einem benachbarten Aussichtsturm und über diesen noch 15 m hinaus auf die oberste Plattform eines eigens zu diesem Zweck errichteten Rohrgerüstes verlängert werden. Das Rohr diente nicht nur zur Wasserzugabe während des Aufdrückens, sondern auch zur Ent- und Belüftung während der Füllung und Leerung; es musste deshalb bis zum höchsten Firstpunkt des Stollens reichen. Die installierten Pumpen (elektrischer und notfalls Benzinbetrieb bei Stromausfall) entnahmen das Wasser dem Hochspeicher Rabenleite und füllten drei an wesentlichen Punkten der Rohrleitung aufgestellte Zwischenbehälter, die imstande waren, bis zu 1 l/s abzugeben. Ferner war eine mehrfach bestückte Kompressoranlage mit 6-atü-Windkessel vorgesehen, die genügend Luft nachpressen sollte, falls der Stollen bei etwa eingetretenem Schaden viel Wasser verlor. Die Kompressoranlage diente auch zum beschleunigten Entleeren des Stollens. Das Füllen der Hauptwassermenge konnte aus dem höher gelegenen Stausee an der Kainzmühle, die Entleerung in den Pfreimdfluss erfolgen.

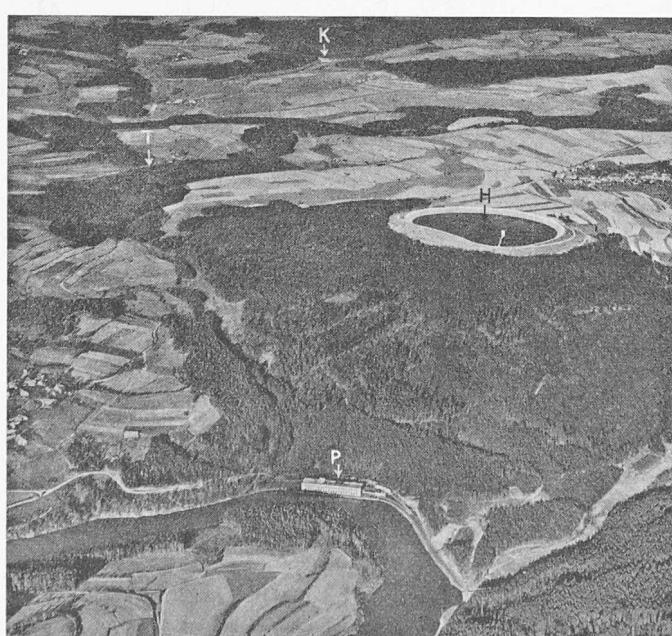
Bild 3. Reisachwerk mit Hochspeicher Rabenleite H, Pumpspeicher-Krafthaus Reisach-Rabenleite P, Krafthaus Tanzmühle T und Kainzmühlsperrre K.

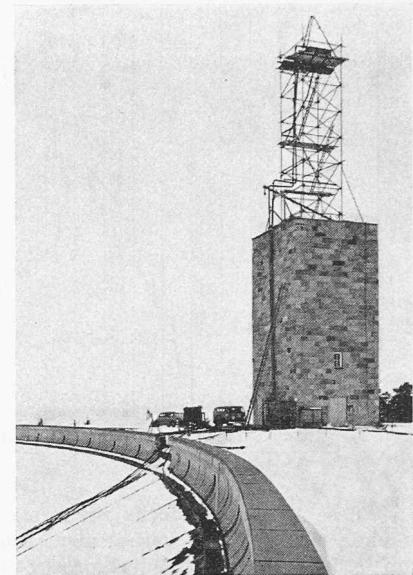
Bild 4. Hochspeicher Rabenleite mit Einlaufbauwerk. Bild 5 (rechts). Rohrgerüst auf dem Aussichtsturm während Druckprobe Weinbergstollen.

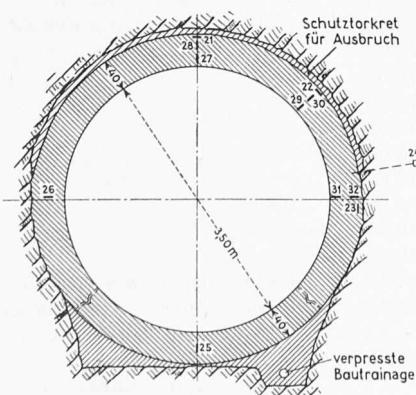
Bild 6. Messquerschnitt des Weinbergstol-
lens mit Druckgebern.

In Station 300 und 370 (diese an einer bis Geländeoberfläche reichenden Störungsstelle) war ein Messquerschnitt mit je zwölf Gebern, Bauart Dipl.-Ing. F. Glötzl, Karlsruhe¹ eingebaut (Bild 6), die auf hydraulischer Grundlage

schnitt aus Bild 6 hervorgeht, ist in Bild 8 über den ganzen Ablauf der Füllung und Leerung wiedergegeben.

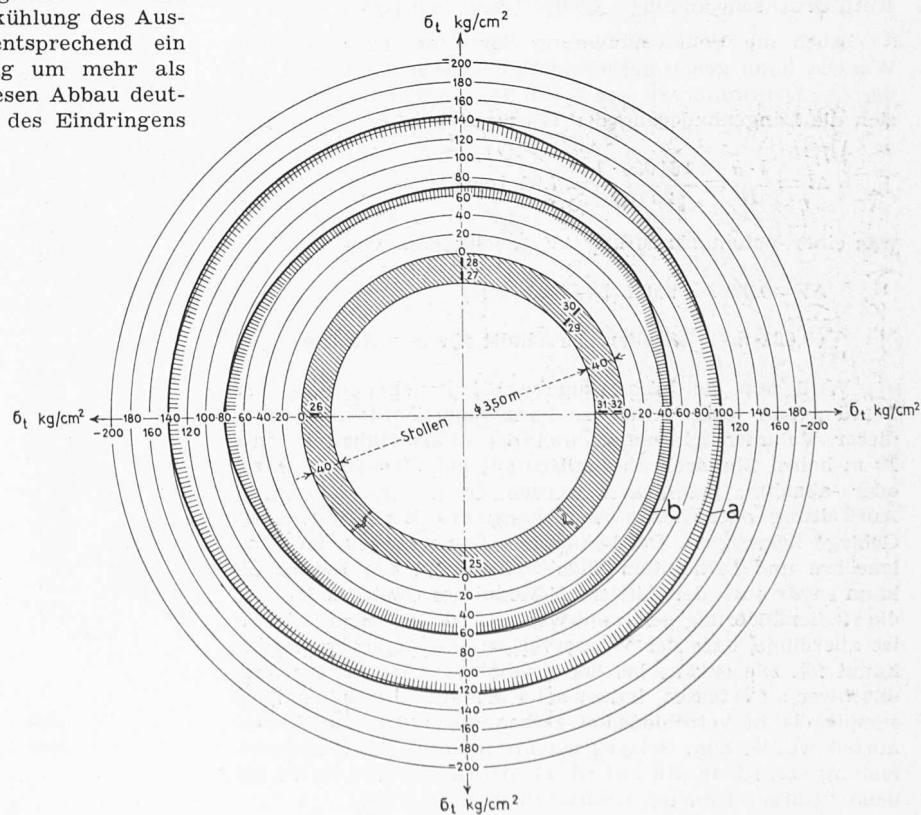
Bild 7 (rechts). Spannungsdiagramm im Messquerschnitt Bild 6, a) vor der Druckprobe, b) bei maximalem Innendruck.

beruhen und unmittelbar ablesbare Angaben über die tatsächlichen Druckspannungen, also auch über die Zwängungs- spannungen des Betons, liefern. Bild 7a zeigt die Geber- werte vor Beginn der Probeabdrückung und lässt die an- sehnliche Vorspannung der Stollenröhre an der Stelle des Messquerschnittes erkennen, die mit überraschender Gleich- förmigkeit mittels des erwähnten, bei der Arbeit im Wein- bergstollen erst vollentwickelten Injektionsverfahrens er-zielt worden ist.

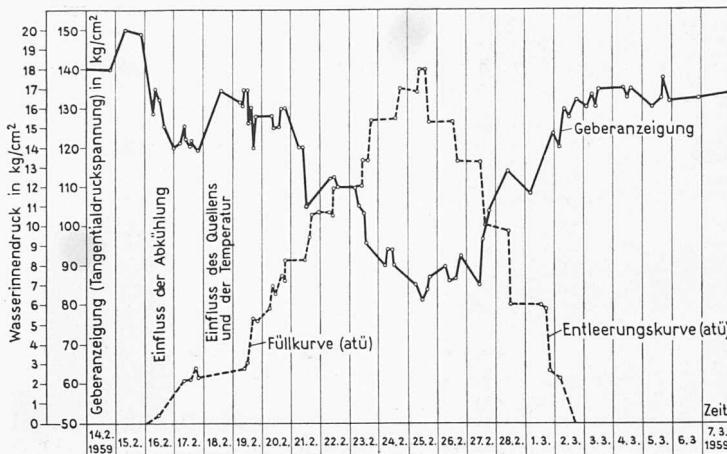
Bild 8 (links). Spannungsverlauf im Geber Nr. 26 während der Druckprobe.

Der sehr genau protokollierte Ablauf der Füllung und Leerung ist aus Bild 8 ersichtlich. Man erkennt, dass nach dem Füllen des Stollens und vor Aufbringen der ersten wesentlichen Druckstufen einige Tage zugewartet wurde bis sich der Beton von dem ersten Schock der plötzlichen Abkühlung erholt hatte oder mit anderen Worten, bis das Quellen des Betons und eine gewisse Aufwärmung des Füllwassers vom Berg her zu Hilfe kamen und insbesondere die Hilfestellung des umgebenden Gebirges aktiviert war. Ueberdies lassen es auch die jüngsten betontechnischen Ergebnisse geraten erscheinen, den Beton allmählich, das heisst in kleinen Druckstufen, zu beladen, weil die Spannungen im Querschnitt bei allmählicher Lastaufgabe bei weitem nicht die Werte erreichen, wie sie bei verhältnismässig plötzlicher Belastung auftreten, die Rissegefahr im Betonstollen also durch die stufenweise Belastung verkleinert wird³⁾.

Nach diesen drei Wartetagen war die tiefe Temperatur bereits über die Betonauskleidung in den Berg vordrungen und eingangs entstandene Zwängspannungen zwischen Beton und Gebirge im Abbau; das geht deutlich aus dem typischen Geberdiagramm Bild 8 hervor. Der weitere Verlauf des Diagrammes zeigt dann über den Geber Nr. 26 den Einfluss der aufgebrachten Drücke und den allmählichen Abbau während der Entlastung. Man erkennt, dass immer noch erhebliche Reserven an Druckvorspannung vorhanden waren.

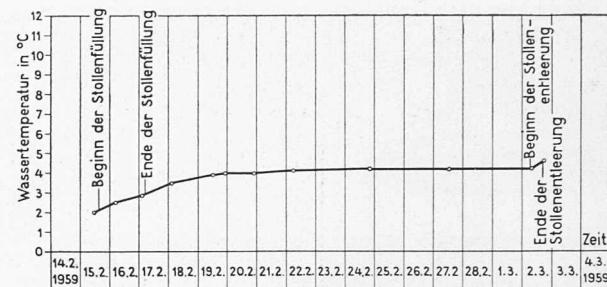
Bild 9. Verlauf der Wassertemperatur während der Druckprobe.

Die Wassertemperatur konnte nur am Ende des Druckrohres = Beginn des Betonstollens durch Tastthermometer verfolgt werden; sie entwickelte sich wie in Bild 9 dargestellt. Es ist anzunehmen, dass im hinteren Teil des Stollens eine Temperatur von $6 \div 7^{\circ}\text{C}$ erreicht wurde, wobei zu beachten ist, dass bis 4°C das erwärmte Wasser infolge seiner grösseren Dichte nach abwärts sinkt und erst von 4°C ab nach oben, d. i. im Stollen bergwärts steigt.

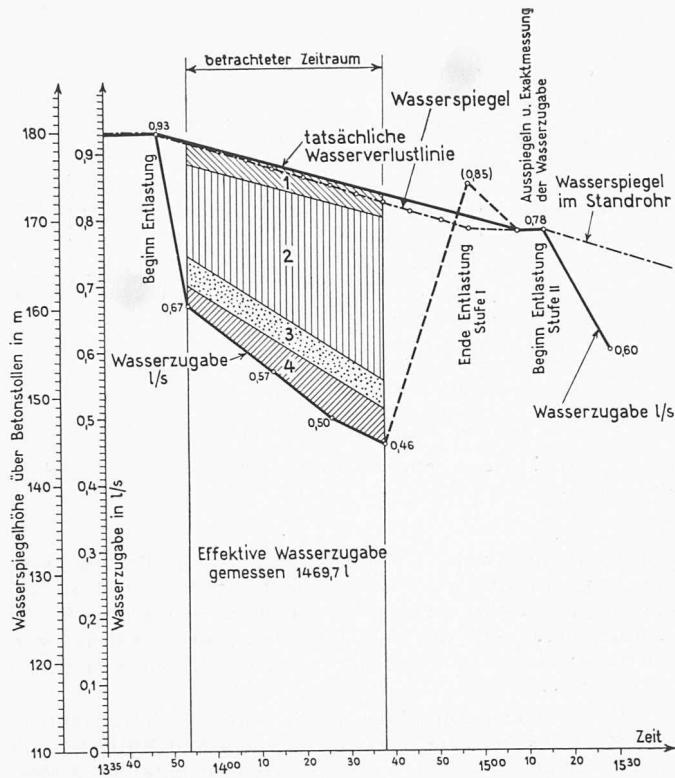
Bild 10. Volumenänderung des Stollens infolge Teilentlastung. 1 Auslauf des Standrohres 86,1 l; 2 Ausweitung des Wassers 532,0 l; 3 Zusammenziehung des Stahlrohrs 112,0 l; 4 Zusammenziehung des Betonstollens 114,4 l.

Die in der Tabelle 1 festgehaltenen Werte sind in Bild 10 graphisch aufgetragen; die Auswertung wird durch Gebrauch des Diagrammes sehr erleichtert. Wenn man zur Sicherheit die Anfangs- und Endwerte ausscheidet, so ergibt sich zum Beispiel für den Zeitraum von 13⁵⁴ bis 14³⁸ Uhr ein Gesamtwasserverlust im Stollen von 2314,2 [1] die effektive Wasserzugabe beträgt aber nur 1469,7 [1]

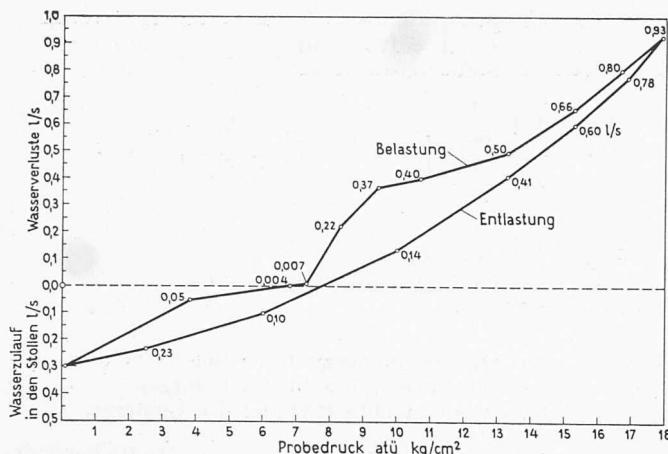
Bild 12 (links). Wasserverlustkurven in Abhängigkeit vom Stolleninnendruck.

Wie schon erwähnt, konnten die Wasserverluste während der Stillstandsperioden beim Aufdrücken und Entlasten am Standrohr genau ermittelt werden. Dies erfolgte durch Messung der Wasserzugabe bei gleichbleibender Druckhöhe. Man kann nun diese Ergebnisse einmal lediglich als Funktion der Zeit bei gleichzeitiger Eintragung des Druckverlaufes auswerten, zum anderen aber auch die Verluste direkt in Abhängigkeit von der Druckhöhe auftragen (siehe Bilder 12 und 13). Schon bei der Füllung des Reisachstollens im Jahre 1955 haben wir einen nicht linearen Verlauf der Verlustwerte in Abhängigkeit von der Druckhöhe festgestellt. Man kann auch immer wieder erkennen, dass in den Erholungspausen zwischen den Druckstufen ein deutlicher Rückgang (Sättigung des Bodens um die Sickerstellen) eintritt. Der Rückgang hat im Reisachstollen nach einigen Monaten bis zum völligen Versiegen der Wasseraustritte geführt, mithin eine absolute Dichtigkeit des Bauwerkes ergeben, die durch laufende exakte Messungen über drei Betriebsjahre erwiesen ist. Es ist anzunehmen, dass diese absolute Dichtigkeit erst recht im Weinbergstollen eintritt, der unter Berücksichtigung der Temperaturverhältnisse bei

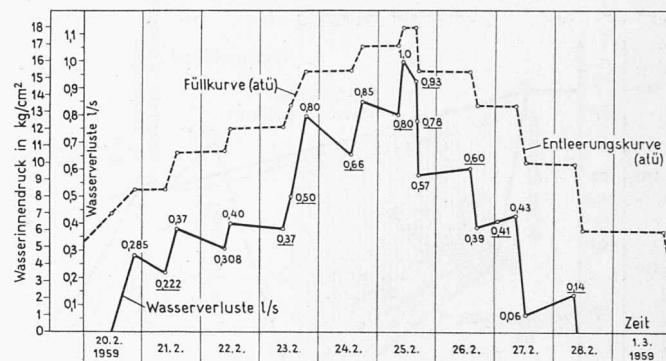
Bild 13. Ganglinie der Wasserverluste während der Druckprobe.
