# Vier Hochwasser-Katastrophen

Von G. Wüstemann, dipl. Ing.,  
Generalsekretär des S. I. A., Zürich

### 1. Das Hochwasser des Rio Negro in Uruguay, April 1959

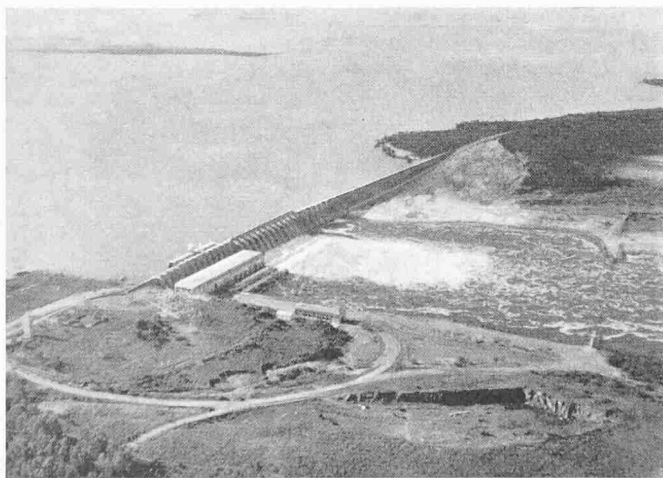
Bild 4. Kraftwerk Rincon del Bonete. Am rechtsufrigen Fuss der Sperre die Zentrale, daran anschliessend das Ueberfallwehr. Das Bild wurde nach der Dammüberflutung aufgenommen. Phot. A. Sonderegger

änderung und eine kleine Fliessgeschwindigkeit. 1945 kam die erste hydraulische Zentrale Uruguays, das Talsperrenkraftwerk Rincón del Bonete am Rio Negro, in Betrieb (Bilder 3 und 4).

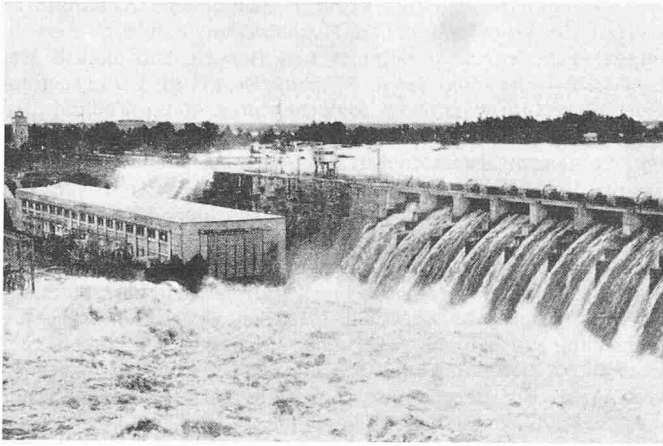
Bild 12 b. Kraftwerk Rincon del Bonete, Ansicht von Wehr und Zentrale am 23. April 1959 mittags 12.00 h. Am rechtsufrigen Dammende sieht man den überfluteten niedrigen Dammteil vor der Zentrale. Das Wehr entlastet rd. 7400 m<sup>3</sup>/s (Foto L. Plata, Montevideo)

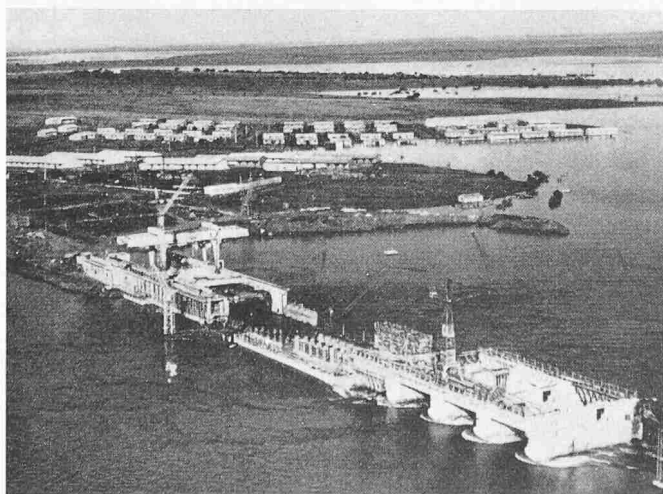
Bild 15. Die überflutete Baustelle des Kraftwerkes Rincon de Baygorria am 25. April 1959. Der Rio Negro führt ungefähr 11 500 m<sup>3</sup>/s. Der Wasserspiegel steht 28 m über dem Normalstand
