Artikel: Vier Hochwasser-Katastrophen

Vier Hochwasser-Katastrophen

Von **G. Wüstemann,** dipl. Ing., Generalsekretär des S. I. A., Zürich

1. Das Hochwasser des Rio Negro in Uruguay, April 1959

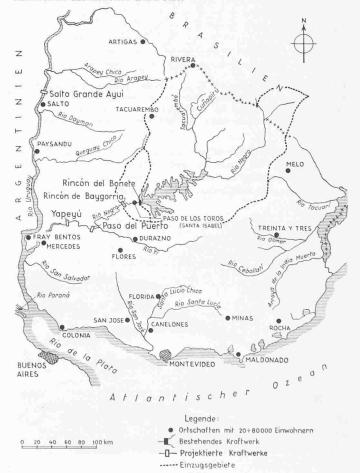
Bild 2. Uebersichtskarte von Uruguay mit den Einzugsgebieten der Kraftwerke Rincon del Bonete und Rincon de Baygorria am Rio Negro. Masstab 1:5 000 000

Uruguay ist mit einer Oberfläche von 187 000 km² die kleinste südamerikanische Republik. Es liegt am Rio de la Plata und dem Atlantischen Ozean; im Westen bildet der Rio Uruguay die Grenze mit Argentinien, im Norden grenzt es an Brasilien (Bild 2). Das Land ist sehr flach. Die höchste Erhebung reicht kaum über 500 m ü. M. Wald gibt es praktisch keinen. Der Boden besteht aus einer dünnen Humusschicht — stellenweise nur einige Zentimeter stark — auf die unmittelbar der anstehende Fels folgt. Der Boden ist somit sehr undurchlässig.

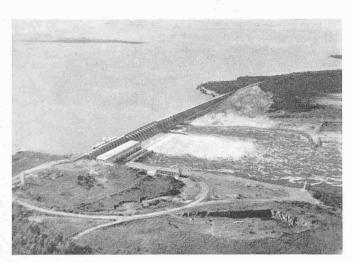
Bild 4. Kraftwerk Rincon del Bonete. Am rechtsufrigen Fuss der Sperre die Zentrale, daran anschliessend das Ueberfallwehr. Das Bild wurde nach der Dammüberflutung aufgenommen. Phot. A. Sonderegger

anderung und eine kleine Fliessgeschwindigkeit. 1945 kam die erste hydraulische Zentrale Uruguays, das Talsperrenkraftwerk Rincón del Bonete am Rio Negro, in Betrieb (Bilder 3 und 4).

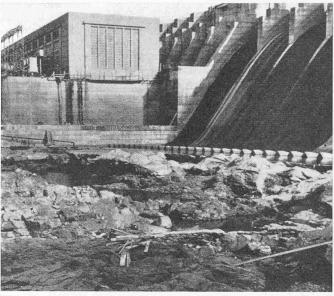
Bild 14. Kraftwerk Rincon del Bonete, Tosbecken des Wehres nach Durchgang des Hochwassers. Im anstehenden Fels sind Auskolkungen von bis 6 m Tiefe aufgetreten

Im Juni folgte eine Trockenperiode. Man schloss die Damm-Schützen vollständig, wodurch das Flussbett trockengelegt wurde. Dies erlaubte, die Wirkungen des Hochwassers einzusehen. Der Damm hat sich gut gehalten. Der Wehrrücken wies nur lokale Anfressungen auf. Im Tosbett, unterhalb des Wehres, wurden allerdings Kolke von bis 6 m Tiefe im Fels des Flussbettes festgestellt (Bild 14).
