# Vier Hochwasser-Katastrophen

Von G. Wüstemann, dipl. Ing.,  
Generalsekretär des S. I. A., Zürich

### 1. Das Hochwasser des Rio Negro in Uruguay, April 1959

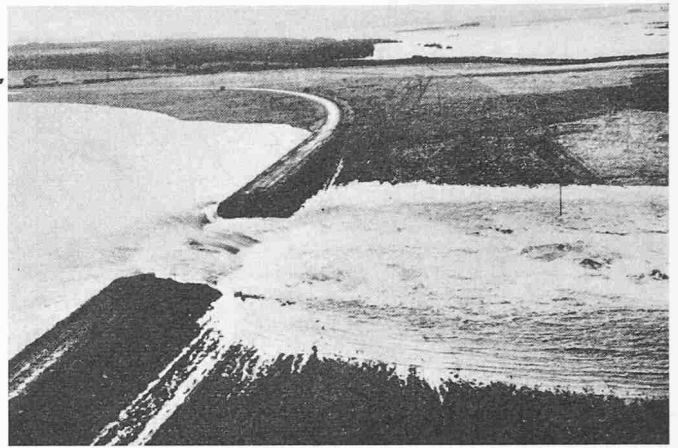
Bild 11. Rincon del Bonete. Gesprengte Bresche im seitlichen Erdamm unter der Zufahrtsstrasse zum Kraftwerk. Dadurch wurde für den See eine geringe zusätzliche Entlastung von rd. 1500 m³/s geschaffen, die jedoch keinen wesentlichen Einfluss hatte (Foto Accion, Montevideo)

noch 80 cm. An diesem Tag sprengte man in der sog. «Operación Terraplen» im Seitendamm unter der Zufahrtsstrasse eine Bresche (Bild 11). Die zusätzliche Entlastung betrug über 1000 m<sup>3</sup>/s, sie konnte jedoch das Steigen des Sees nicht wesentlich beeinflussen und den Ueberlauf über die Dammkrone nicht verhindern. Dieser setzte am Abend des 20. April ein. Von da ab stellte der Damm ein einziges Ueberfallwehr dar. Gleichzeitig fand auch ein Umlauf um die Werksiedlung und um das linke Mauerende statt (Bilder 12a und b). Am 21. April wurde die Zentrale geschlossen und ganz Bonete militärisch evakuiert. Am selben Abend wurde der Maschinensaal vom Unterwasser her überflutet (Bilder 13a und b).

2. In Bonete ist ein Zusatzwehr erforderlich, und zwar dort, wo die Entlastungsbresche gesprengt wurde. Das bestehende Dammwehr und das Zusatzwehr müssen bei einem Ueberstau von 4,50 m zusammen 10 000 m<sup>3</sup>/s entlasten können.
