## Neue Möglichkeiten zur wasserdichten Druckstollenauskleidung

Von Klaus Wenzel, Dr.-Ing., Baden

### 2. Grossversuche

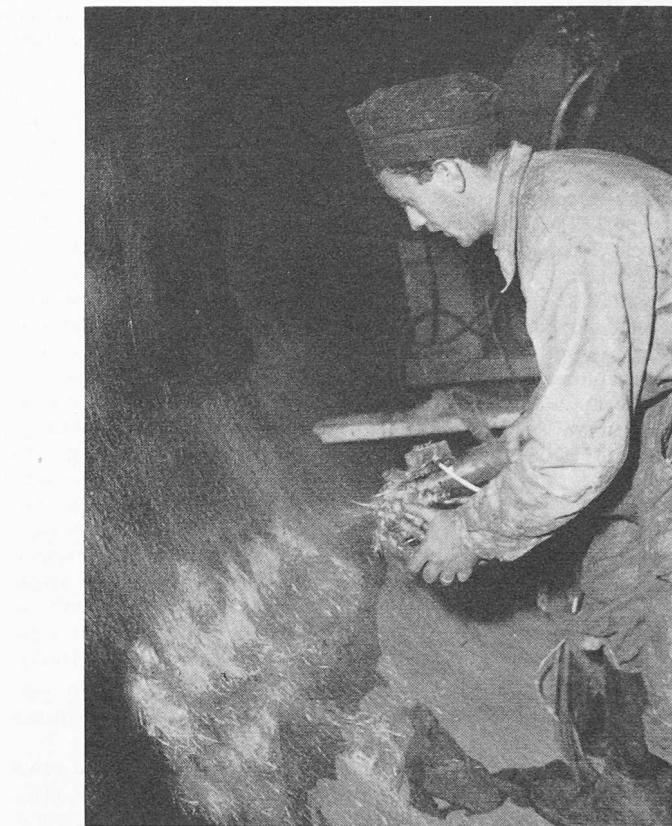
Bild 17. Aufspritzen des glasfaserarmierten Polyesters auf die Stollenwandung

Bei diesem Verfahren werden mittels Druckluft aus kleinen Druckkesseln zwei Harzkomponenten, ein mit einem «Beschleuniger» und ein mit einem «Katalysator» versetzter Anteil, durch Düsen einer Pistole auf den Auskleidungsbeton aufgespritzt, während steuerbar aus einer dritten Öffnung der gleichen Pistole die auf Längen von etwa 10 cm geschnittenen vorbehandelten Glasfasern herausfliegen und in das Harz miteingespritzt werden (Bild 17). Der Glasfasergehalt beeinflusst den Elastizitätsmodul und die Bruchdehnung und damit die Zug- und Schlitzdruckfestigkeit. Durch die Vorversuche war ermittelt worden, dass etwa 20 % Glasfasern für die Auskleidungszwecke am günstigsten sind: Die Beschichtung ist einerseits noch elastisch genug, um Risse gut zu überbrücken, anderseits steif genug, um nicht vom Wasserdruk in den Riss gedrückt zu werden. Der Glasfasergehalt und die Faserlänge kann durch entsprechende Geschwindigkeiten der Transport- und Messerwalzen im Schneidwerk des Gerätes variiert werden. Nach Vermischung der beiden Harzkomponenten vor der Pistolendüse beginnt die Erhärting durch die mittels «Katalysator» ausgelöste chemische Reaktion. Die Reaktionszeit wird durch den «Beschleuniger» geregelt.
