Die Gründungsarbeiten und die Herstellung der Wasserbecken für die Expo 64

Von H.-B. de Cérenville, Ing., Lausanne

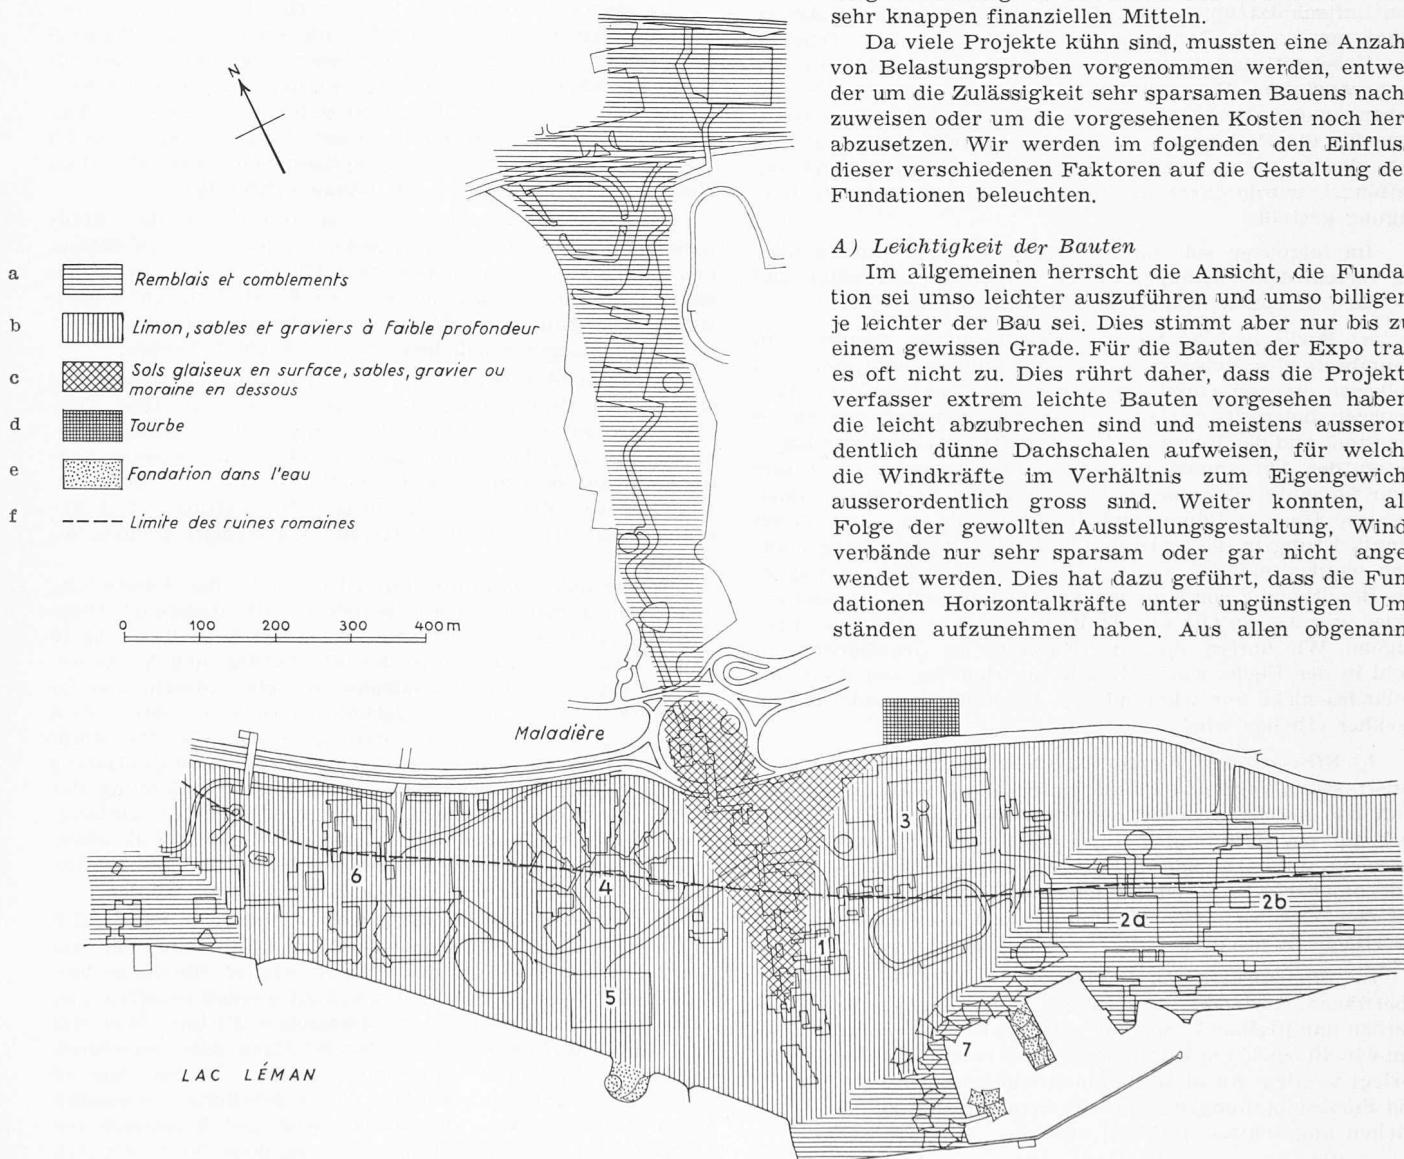
Bild 1. Der Baugrund der Expo 64, Schema 1:10 000. a Auffüllungen; b Schlick, Sand und Kies in geringer Tiefe; c lehmige Oberschicht, darunter Sand, Kies oder Moräne; d Torf; e Gründungen im Wasser; f seewärtige Begrenzung der Zone römischer Funde. — Sektoren: 1 Weg der Schweiz, 2a Froh und sinnvoll Leben, 2b Bilden und Gestalten, 3 Verkehr, 4 Industrie und Gewerbe, 5 Waren und Werte, 6 Feld und Wald

Bild 1 gibt einen schematischen Ueberblick über den angetroffenen Baugrund.

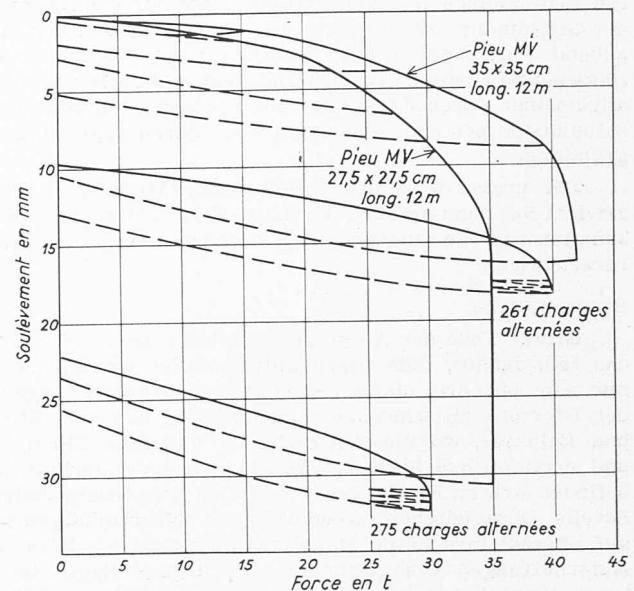
Bild 4. Ausreissversuche an MV-Pfählen im Sektor 7. Soulèvement = Hebung, Force = Kraft, charges alternées = wiederholte Belastungen

Schliesslich seien die Zugversuche an Pfählen erwähnt, die zur Bestimmung der Länge der Pfähle für die Zelte des Hafensektors ausgeführt wurden. Bild 4 gibt ein Beispiel von Versuchsergebnissen.
