Zeitschrift:	Schweizerische Bauzeitung
Herausgeber:	Verlags-AG der akademischen technischen Vereine
Band:	82 (1964)
Heft:	12
Artikel:	Umbau des Hotels Ambassador in Zürich: Architekt Wolfgang Naegeli, Zürich
Autor:	[s.n.]
DOI:	https://doi.org/10.5169/seals-67463

Umbau des Hotels Ambassador in Zürich

Architekt Wolfgang Naegeli, Zürich

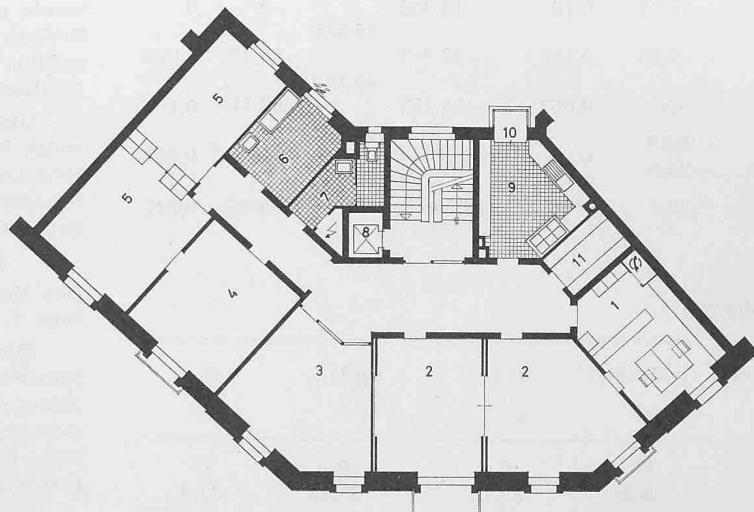
Erstes Obergeschoss vor dem Umbau,
Masstab 1:300

- 1 Réception
- 2 Esszimmer
- 3 Aufenthaltsraum
- 4 Wohnzimmer
- 5 Schlafzimmer
- 6 Badzimmer
- 7 Toilette
- 8 Personenlift
- 9 Küche
- 10 Kühlschrank
- 11 Economat

- Im 2. bis 4. Obergeschoss sowie im Dachstock waren Einzelzimmer, teilweise mit Bädern, zum Betrieb einer Hotelpension eingerichtet worden.
- Im 1. Stock bestanden ein Hotelbüro mit Réception, Aufenthalts- und Frühstückszimmer, nebst Küche sowie drei Zimmer mit Bad für die Familie des Hoteliers.
- Im Parterre lag als neuerer Einbau das Tea-Room «Carmen» mit Küche und Toilettenanlagen.

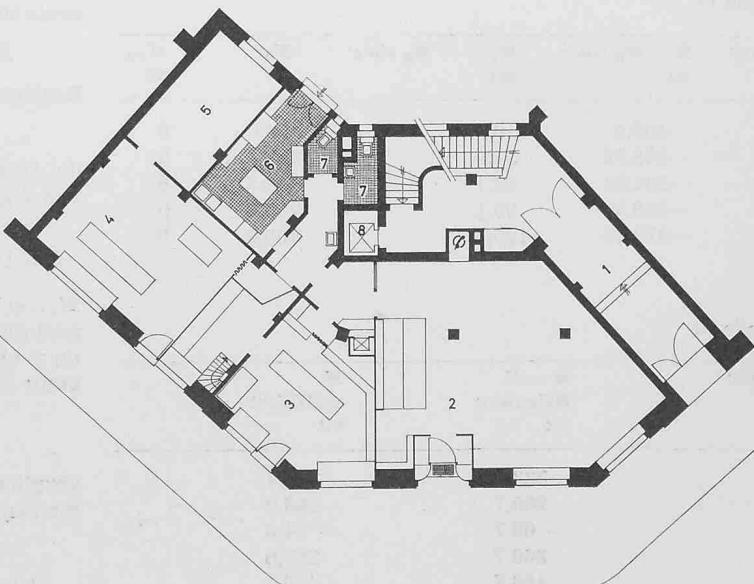
Erdgeschoss vor dem Umbau, Massstab 1:300

- 1 Hoteleingang
- 2 Tea Room «Carmen»
- 3 Bäckerei
- 4 Schneiderei
- 5 Atelier
- 6 Küche
- 7 Toiletten
- 8 Personenlift

Aus der Erbauungszeit waren noch weitgehend unverändert erhalten: Schneiderei-Atelier und Bäckerei im Parterre, Backstube im Keller, Treppenhaus und Fassaden.

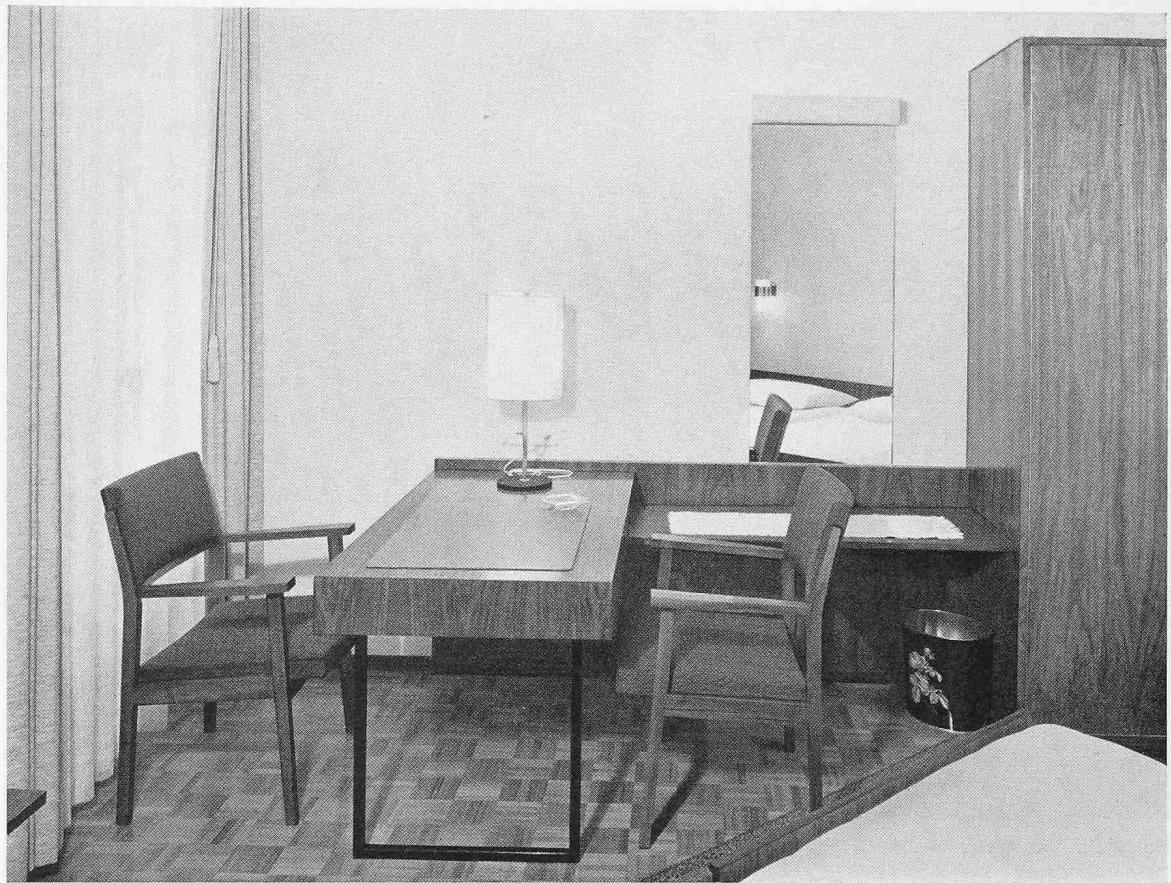
Sitz- und Arbeitsplatz in einem Gästezimmer

Die Möblierung der Gästezimmer erfolgte nach einheitlichen Grundsätzen. Sie besitzen einen grossen Einbauschränk, anschliessend ein Wandregal mit Spiegel sowie einen Tisch, genügend gross für die Einnahme des Frühstücks und zur Erledigung der Korrespondenz. Dies drängte sich auf, weil ein grosser Teil der Gäste Geschäftleute sind, welche bei ihrem oft mehrtägigen Aufenthalt mitunter einen eigentlichen kleinen Bürobetrieb zu organisieren pflegen.

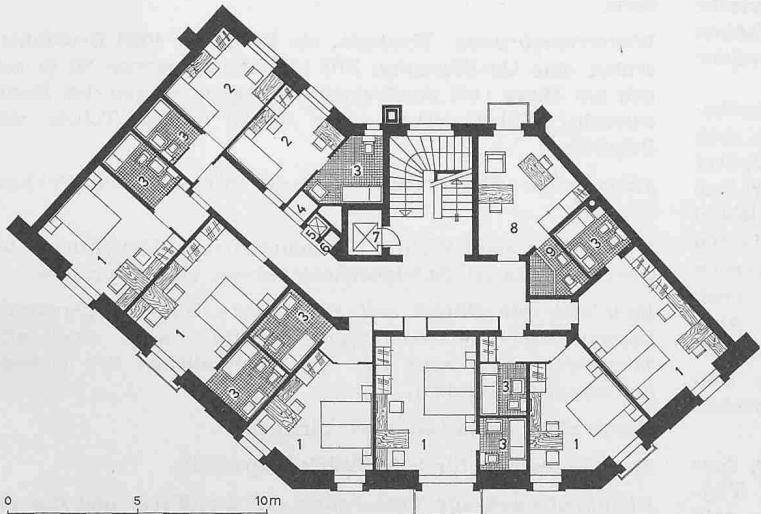
Erstes Obergeschoss nach dem Umbau,
Masstab 1:300

- 1 Doppelzimmer
- 2 Einzelzimmer
- 3 Badzimmer und WC
- 4 Putzraum
- 5 Speiseliift
- 6 Wäscheabwurf
- 7 Personenlift
- 8 Büro
- 9 Dusche und WC

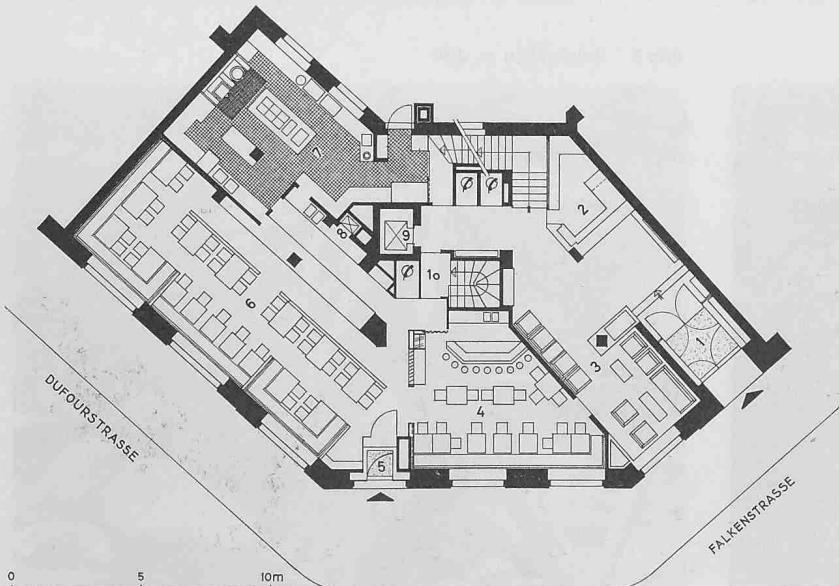
Erdgeschoss nach dem Umbau, Masstab 1:300

- 1 Hoteleingang
- 2 Réception
- 3 Halle
- 4 Bar/Frühstückskraum
- 5 Windfang
- 6 Restaurant
- 7 Küche
- 8 Speiseliift
- 9 Personenlift
- 10 Treppe zu den Toiletten im Untergeschoss

Im Parterre wurde mit der Neueinteilung die Kunst des Möglichen geübt. Ausser Treppenhaus und Lift waren 11 Betonstützen im Gebäudeinnern zu berücksichtigen. Es liess sich hier eine Grundrisslösung finden, bei welcher nur ein Pfeiler entfernt, d. h. durch eine in der nächstgelegenen Wand eingepasste Stahlstütze ersetzt werden musste. An den Fassaden wurden lediglich neue Fenster, Türen und Plastic-Rolladen eingebaut. Die aufwendige Naturstein-Dekoration, die ihre Erbauungszeit nicht verleugnet und weder schön noch ausgesprochen hässlich ist, blieb unangetastet. Eine Modernisierung hätte sehr hohe Kosten verursacht, den Wohnkomfort jedoch nur geringfügig verbessert.

Für die Einteilung der Parterrefläche galt als Richtlinie, das Hotel so mit einem Passantenrestaurant zu kombinieren, dass sich der Hotelgast gewissermassen zu Hause fühlt, die Passanten aber gleichwohl nicht den Eindruck haben, in einem Hotel zu speisen. Dies wäre dann der Fall, wenn der Zugang von der Réception überwacht würde. Eine

solche Anordnung hat erfahrungsgemäss auf die Besucherfrequenzen nachteiligen Einfluss. Glücklicherweise lagen der Hoteleingang und der Vorplatz des hofseitigen Treppenhauses direkt an der westlichen Brandmauer. Für die Restaurationsräume und die Küche konnte daher ein zusammenhängender Raumkomplex geschaffen werden. Ein an zentraler Stelle eingebauter Treppenabgang zu den Toiletten im Untergeschoss lässt sich sowohl von der Hotelhalle als auch von Restaurant und Bar aus betreten. Letztere dient am Vormittag als Frühstücksraum für diejenigen Gäste, welche nicht auf ihren Zimmern speisen wollen. Erfahrungsgemäss ist deren Zahl gering. Zwischen Restaurant und Bar liegt eine Holzwand mit Schiebetüre und vertikal angeordneten täferartigen Lamellen, welche sich wie Jalousien öffnen oder schliessen lassen. Das Platzangebot kann dadurch der Frequenz angepasst werden, was bei Stossbetrieb, beispielsweise nach Theaterschluss, sehr zweckmässig ist.

Für die Réception liess sich ein optimaler Standort finden. Sie besitzt nun direkten Blick auf Windfang und Autovorfahrt, Treppe, Lift, Telephonkabinen und alle Sitzgruppen der Halle. Küche und Keller werden vom Hof her belieft. Neu eingebaut wurden Kühlräume. Im Untergeschoss befinden sich nun auch Angestellten-Garderoben, die Waschküche, Wein- und Bierlager, eine neue Heizzentrale samt Elektro-Verteilraum und Ventilationsanlagen. Der durchgreifende Umbau wurde trotz Kälte und Gipserstreik in einer für heutige Verhältnisse kurzen Zeit, vom Oktober 1962 bis Juli 1963 durchgeführt.
