Erdbaumechanische Probleme bei der Projektierung und beim Bau des Staudammes Mattmark

Vortrag, gehalten am 2. Oktober 1964 in Brig, anlässlich der Tagung der schweizerischen Gesellschaft für Bodenmechanik und Fundamentstechnik

Von Dr. B. Gilg, dipl. Ing., Elektro-Watt, Zürich

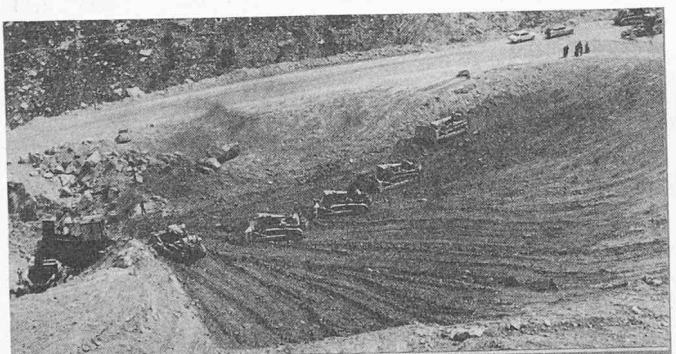
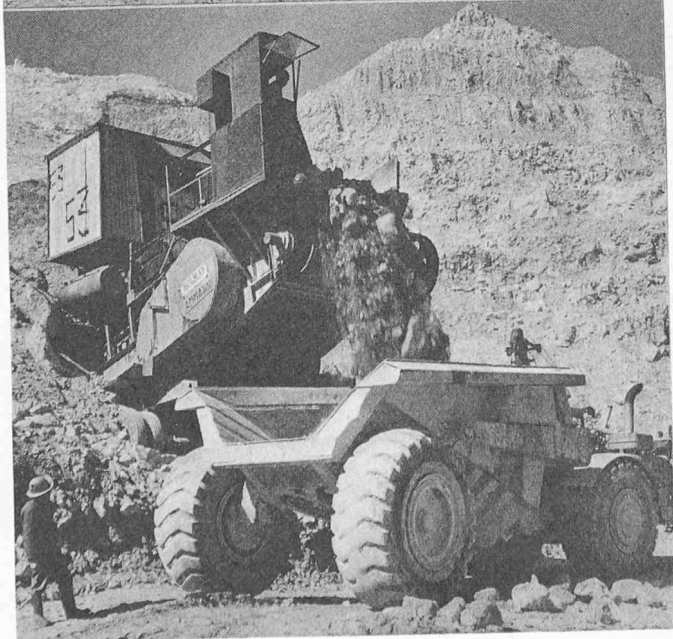
Bild 6. Oben: Bulldozer schieben Moränenmaterial zum Kolmann; unten: der Kolmann-Bandlader in Aktion

Auch hier hat sich bei der Bau-Ausführung eine gewisse Änderung ergeben, weil nun ein grosser Teil des Stützkörpers mit Material gebaut wird, das bei der Aufbereitung des Kernmaterials als Überkorn anfällt. Im Kernmaterial wird durch eine neuartige Abtrenninstallation – Wobbler genannt – das Maximalkorn auf 100 ÷ 150 mm reduziert; das Überkorn zwischen rund 150 mm und rund 800 mm gelangt direkt in den Stützkörper. Das selbe Überkorn wird auch für die Blockschüttung auf der Wasserseite verwendet (Bilder 6 und 7).

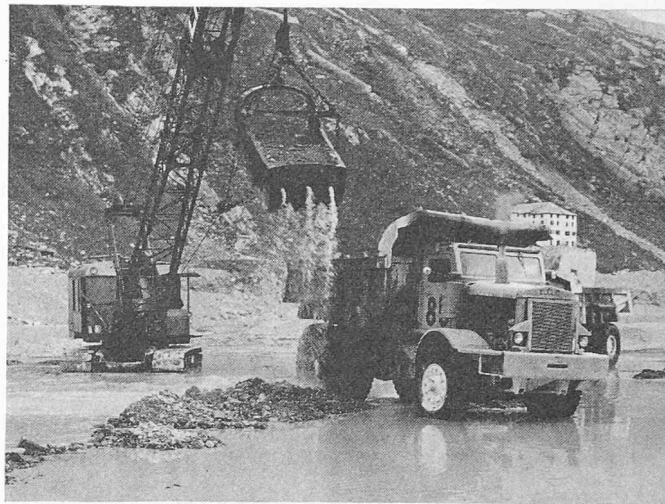
Bild 8. Baggerung des Filter- und Drainagematerials

Die *Drainagematerial*-Versuche wurden gleich wie diejenigen für das Filtermaterial ausgeführt. Das Drainagematerial entstammt auch den selben Alluvionen, wird aber künstlich verändert. Die Vorschrift lautet dahin, dass die Durchlässigkeit dieses Materials rund $100 \times$ grösser als diejenige des Filters sein soll. Der Feinanteil war deshalb zu entfernen. Da nun der kleinste aussiebbare Korndurchmesser rund 3 mm ist und da man natürlich nicht eine volle Körnung von 0 bis 200 mm über ein 3-mm-Sieb schicken kann, erforderte die Aufbereitung des Drainagematerials eine richtige Waschanlage, wie sie zur Beschaffung von Betonzuschlagstoffen verwendet wird (Bilder 8 und 9).

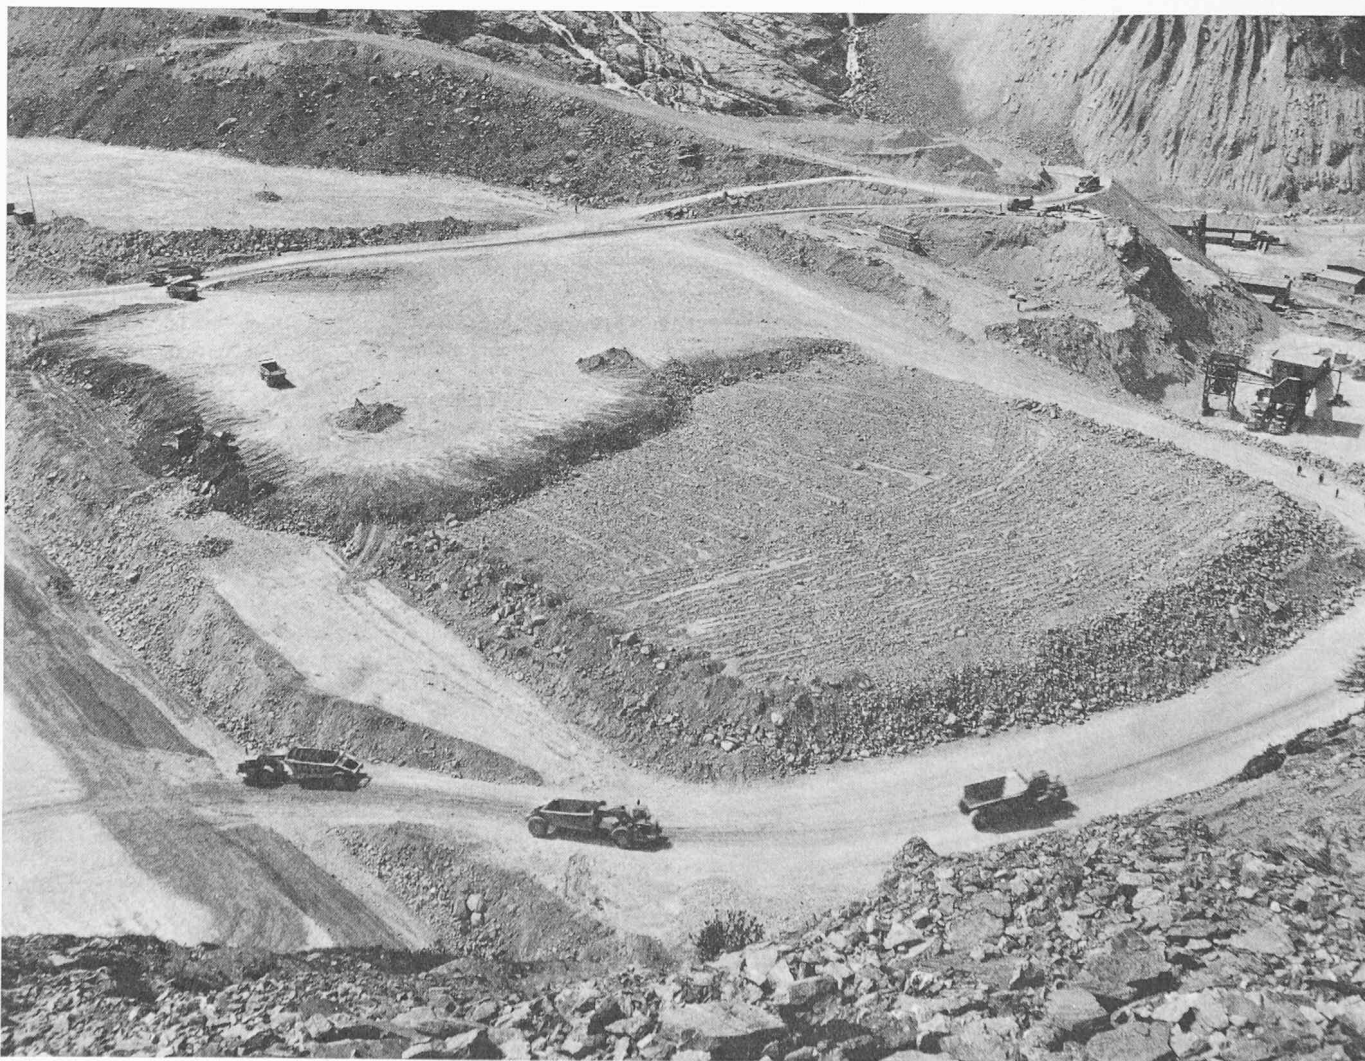
Bild 7. Stützkörperschüttung mit Blöcken bis zu 80 cm Durchmesser. Links Wasserseite, rechts Luftseite

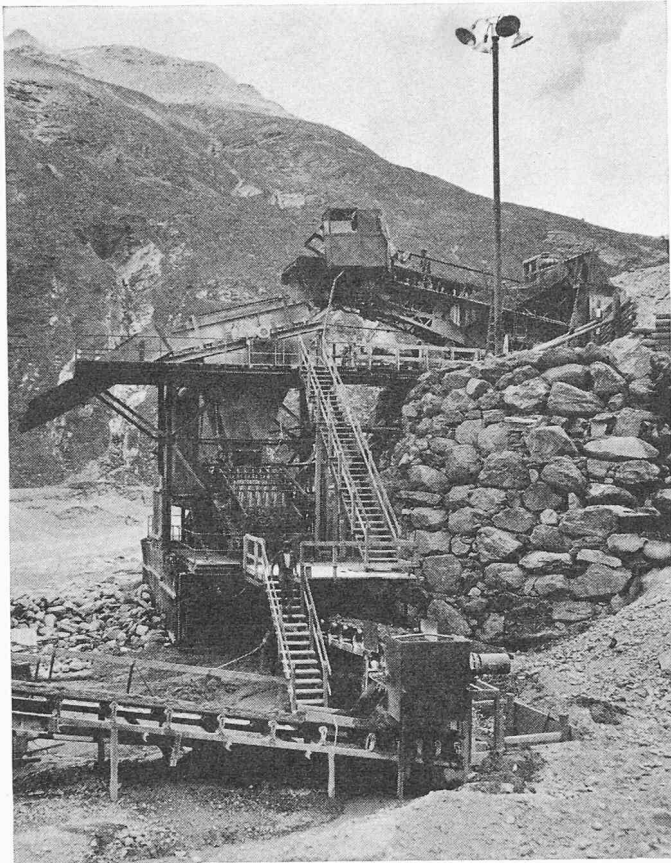
Bild 9. Aufbereitung des Drainagematerials

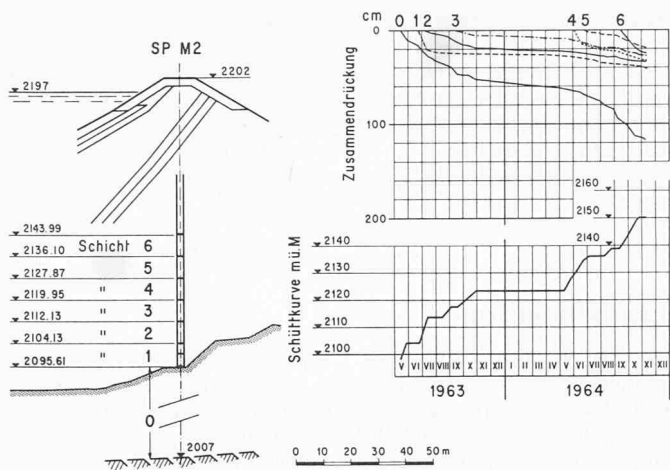
Bild 15. Setzungen im Untergrund und in der bisherigen Schüttung im Profil M

Der Vergleich zwischen prozentualer Setzung und Auflasthöhe lässt ein nahezu lineares Spannungs-Setzungsdiagramm vermuten. Der M_E -Wert würde $120 \div 150 \text{ kg/cm}^2$ betragen. Die Verhältnisse in der Damm-Mitte, d. h. im Bereich des Pegels SP M2, werden durch Bild 15 wiedergegeben. Die Zahlenwerte sind aus Tabelle 5 ersichtlich.

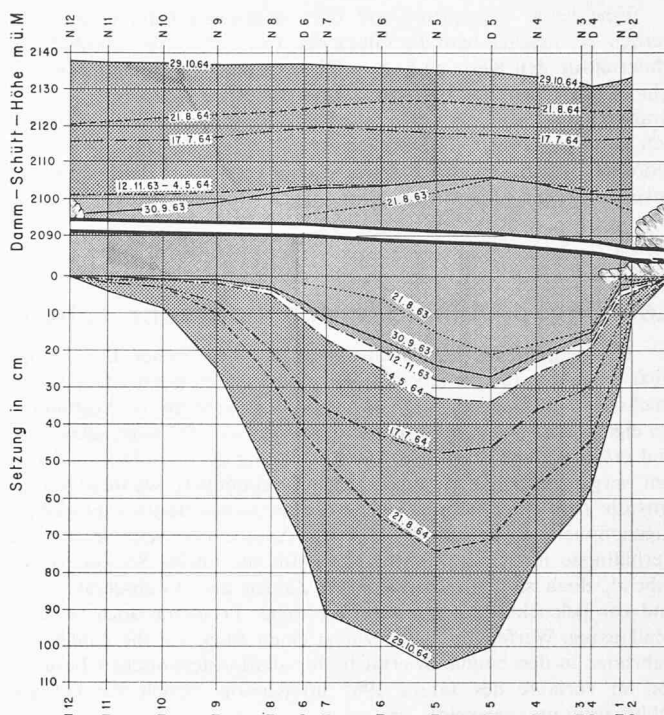
Bild 16. Setzungen des Drainagestollens unter der zunehmenden Dammschüttung

b) Ein weiteres Bild des im Dammuntergrund sich abspielenden Setzungsvorganges gibt das Einsenkungsdiagramm des Drainagestollens (Bild 16). Die Setzungskurven sind praktisch analog zum Felsverlauf, so dass man vermuten kann, der ganze Untergrund setze sich ziemlich gleichmässig.

Sehr aufschlussreich ist die Feststellung, dass die Setzungsbeiträge annähernd proportional zur Auflast sind. Der Untergrund besitzt also einen einigermaßen konstanten Verformungsmodul. Da die Belastungsfläche wesentlich grössere Abmessungen besitzt als die Mächtigkeit des Lockergesteins, so dürften die Vertikaldrücke bis zum Felsuntergrund nicht allzu sehr abnehmen. Im Maximum betragen sie jetzt 12 kg/cm^2 , in Mittel also wohl rund 10 kg/cm^2 . Bei einer maximalen Setzung von 106 cm auf 80 m Tiefe ergibt sich eine prozentuale Setzung von 1,3%. Dies entspricht einem M_E -Wert von 800 kg/cm^2 . Die ziemlich ausgeprägten Setzungen am rechten Talhang deuten darauf hin, dass die in dieser Gegend relativ starke fluvioglaziale Schicht eine grössere Verformbarkeit besitzt als die darunterliegende Grundmoräne.
