Zeitschrift: Schweizerische Bauzeitung
Herausgeber: Verlags-AG der akademischen technischen Vereine
Band: 83 (1965)
Heft: 52

Artikel: Ingenieurprobleme bei Entwurf und Ausführung des Aula-Gebäudes
Autor: Sabathy, A.
DOI: <https://doi.org/10.5169/seals-68337>

Ingenieurprobleme bei Entwurf und Ausführung des Aula-Gebäudes

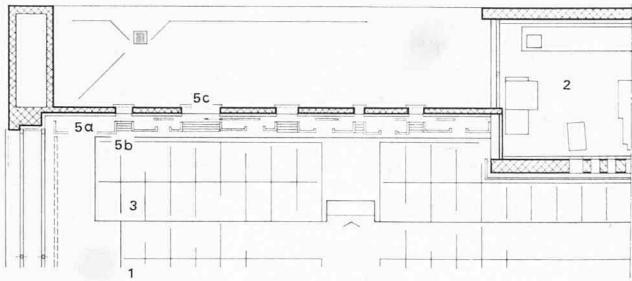
Grundriss der schallabsorbierenden Aula-Rückwand 1:150
1 Aula, 2 Filmkabine, 3 Empore, 5a Holzpfeifen, 5b Radiator, 5c Verdunklungs-Schiebewände

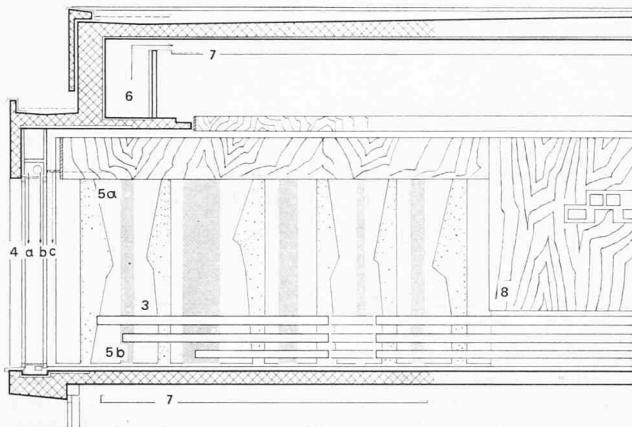
Ansicht der Aula-Rückwand mit Schnitt durch Saalfenster, 1:150
3 Empore, 4 Kastenfenster, 4a Lamellenstoren, 4b Verdunklung, 4c Vorhang, 5a Holzpfeifen, 5b Radiator, 6 Zulufkanal, 7 perforierte Metaldecke, 8 Naturholzverkleidung
