Zeitschrift: Schweizerische Bauzeitung
Herausgeber: Verlags-AG der akademischen technischen Vereine
Band: 84 (1966)
Heft: 13

Artikel: Materialversuche für die Erweiterungsbauten des Seminars Kreuzlingen
Autor: Guyer, Rudolf
DOI: <https://doi.org/10.5169/seals-68868>

Materialversuche für die Erweiterungsbauten des Seminars Kreuzlingen

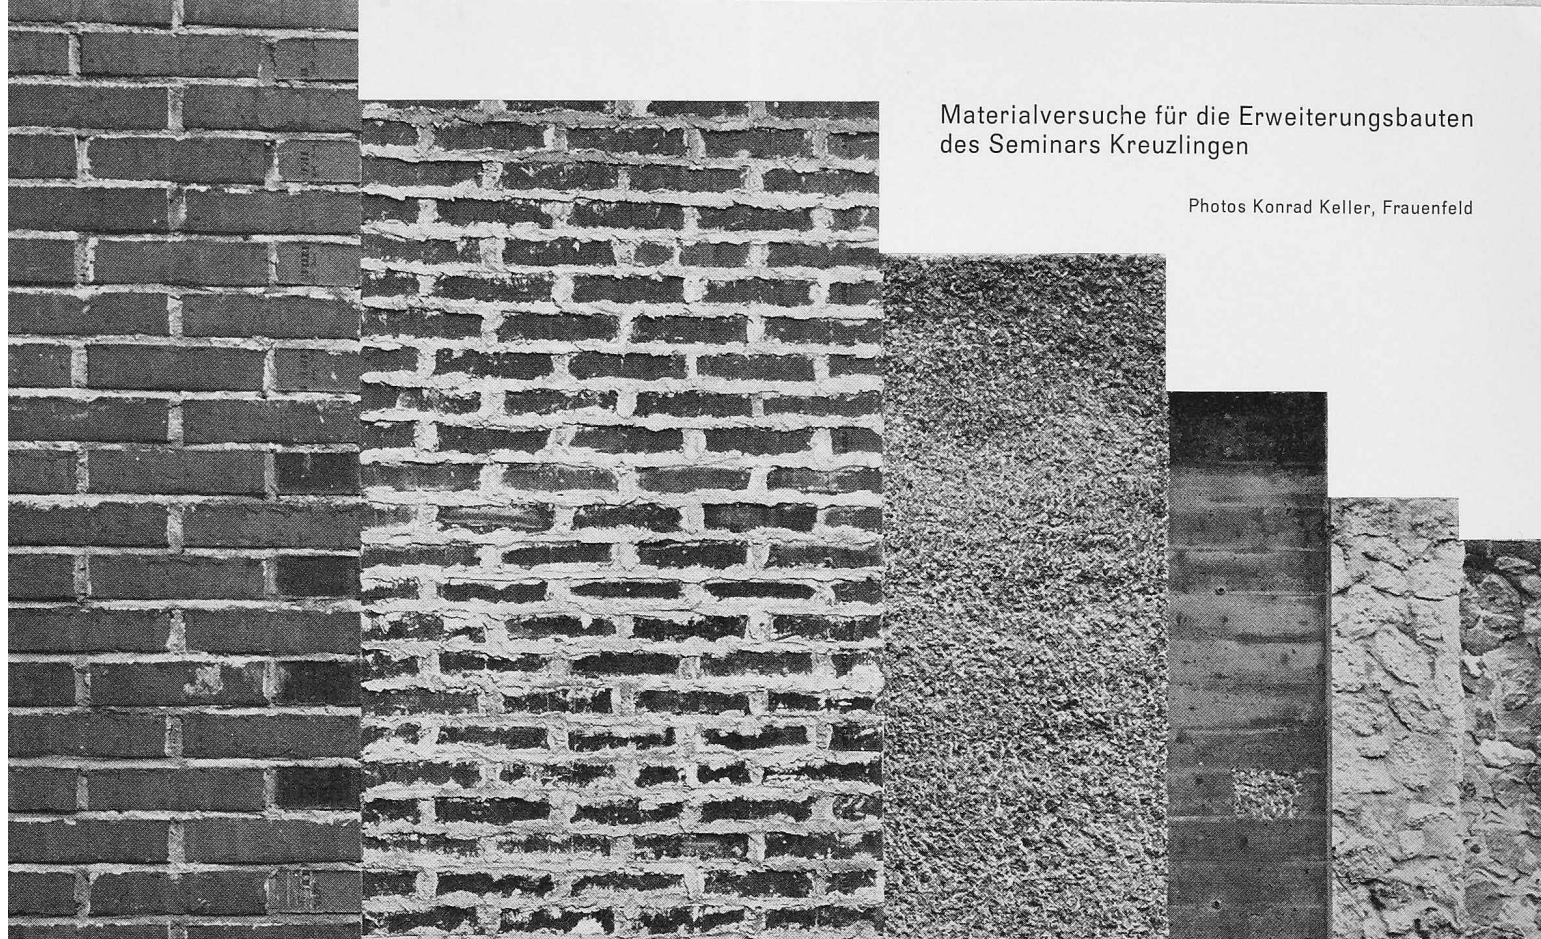
Bild 1. Gesamtansicht der 3 m hohen Materialmuster. Von links nach rechts: Backstein mit abgezogenen Fugen, Backstein mit verstrichenen Fugen, gespitzter Beton, eingefärbter Beton, Injektionsbeton mit Tengener-Muschelkalk, Injektionsbeton mit Murger-Sernifit

Da einzelne dieser Verfahren in der Schweiz nach unserem Wissen nie ausgeführt worden sind und deshalb nicht besichtigt werden konnten, beauftragte das Hochbauamt des Kantons Thurgau die Architekten mit der Herstellung von Mustern. Diese wurden in der Folge als Mauerwinkel in den Abmessungen 3.00 m × 2.00 m × 1.00 m auf dem Bauplatz erstellt (Bild 1). Die Grösse der Muster und ihre Lage mit dem Klosterbau im Hintergrund war so wirkungsvoll, dass die Baukommission die Entscheidung über die endgültige Materialwahl innert kurzer Zeit fällen konnte — eine Entscheidung, die im Sitzungszimmer wohl nur nach langer Diskussion und unter Gefahr eines Fehlgriffes hätte getroffen werden können.

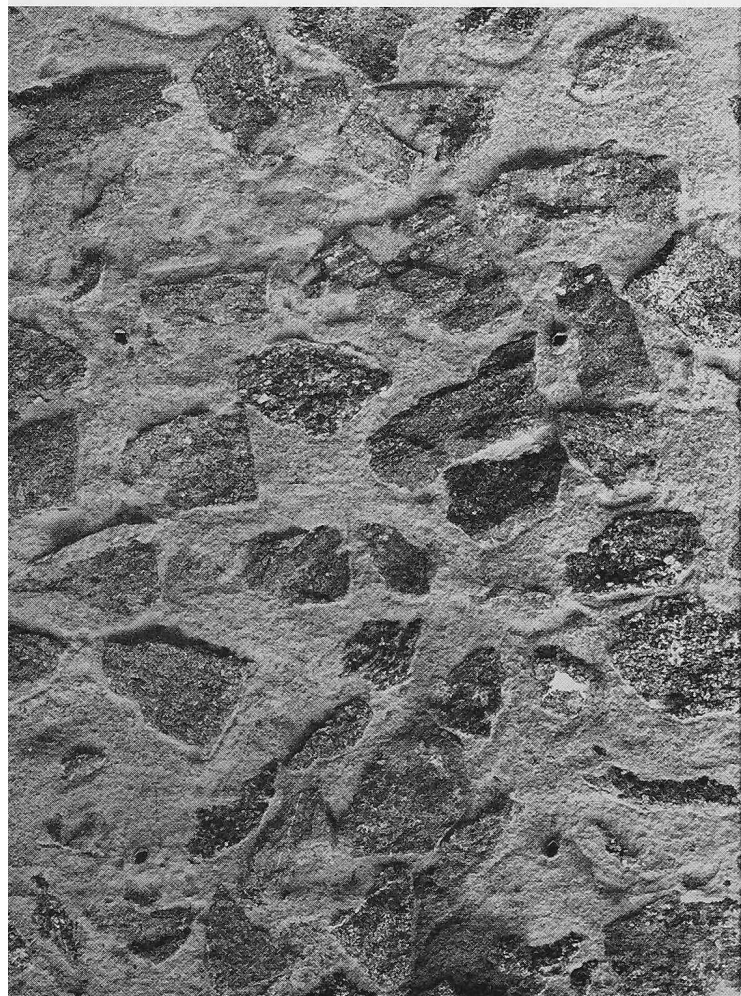
Bild 2. Injektionsbeton mit Murger-Sernifit

1. Injektionsbeton mit Bruchstein (Bilder 2 und 3)

Zusammen mit einer Spezialfirma der Injektionsbranche (Ing. Max Greuter AG, Zürich) wurden Versuche angestellt. In einer normalen 2-häuptigen Wandschalung 0,80 m × 0,80 m, welche vorgängig mit Abbindeverzögerer eingestrichen worden war, wurden Steinbrocken von 15 bis 30 cm Grösse von Hand eingebracht, wobei darauf geachtet wurde, dass möglichst viele Spaltflächen der Steine an die Schalung zu liegen kamen. Durch ein Stahlrohr wurde flüssiger Mörtel (Korngrösse max. 3 mm) zwischen die Bruchsteine injiziert, bis die obersten Steine mit Mörtel bedeckt waren. Nach Entfernen der Schalung am nächsten Tag wurde die Oberfläche mit Wasserstrahl und Bürste abgewaschen. Leider konnten dadurch die Spaltflächen der Steine nicht sauber vom Injektionsgut befreit werden, da offenbar die Wirkungstiefe des Abbindeverzögerers zu beschränkt ist. Durch Sandstrahlen wurde jedoch die gewünschte Wirkung ohne Schwierigkeit erzielt. Auf der Baustelle wurden die Versuche anschliessend an den grossen Mustern wiederholt, wobei ein lokaler Bauunternehmer die Schalung erstellte und die Bruchsteine einbrachte, während die Spezialfirma das Injizieren des Zementmörtels und das Sandstrahlen besorgte. Eine zusätzliche Komplikation ergab sich dadurch, dass bei 3,00 m Injektionshöhe am Schalungsfuss ein derartiger Druck auftrat, dass die Schalung nachgab und das ganze Injektionsgut auslief. Erst nach mehrmaliger Verstärkung gelang es, die Schalung zu füllen. Die Verstärkung der Schalung und eine gute Dichtigkeit gegen Auslaufen des dünnflüssigen Zementmörtels sind Voraussetzung für eine einwandfreie Arbeit.

Resultat: die Muster mit Murger-Stein (Bild 2) und Tengener-Stein (Bild 3) zeigen in beiden Fällen, dass der Farbkontrast zwischen Bruchstein und Zement des Mörtels ziemlich gross ist, was aus der schwarz/weiss Abbildung nicht hervorgeht. Ein Einfärben des Zementmörtels würde eine Verbesserung bringen. Der strukturelle Eindruck ist dagegen ausgezeichnet.

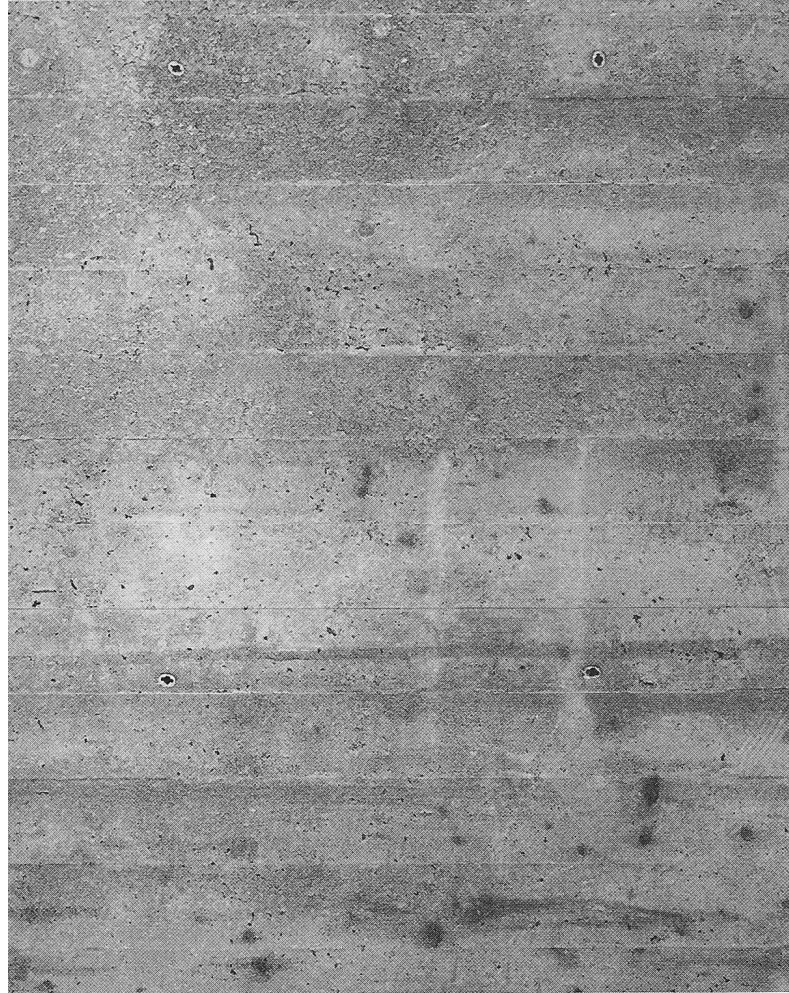
Oben: Bild 4. Eingefärbter Sichtbeton
Unten: Bild 6. Backstein mit abgezogenen Fugen

2. Eingefärbter Sichtbeton (Bild 4)

Als Schalung wurden rohe neue Bretter verwendet. Die Farbzugabe betrug 1% des Zementgewichtes. Als Farbe diente Eisenoxydrot der Farbenfabrik Bayer, das kalk-, zement-, wetterbeständig und lichteht ist (siehe Literatur). Die Zugabe erfolgte trocken, direkt in den Mischer.

Resultat: die Oberfläche wurde teilweise fleckig. Die Wahl der Farbe ist von beson-

derer Bedeutung, da viele Farben in starker Aufhellung süßlich wirken.
