Zeitschrift: Schweizerische Bauzeitung
Herausgeber: Verlags-AG der akademischen technischen Vereine
Band: 84 (1966)
Heft: 22: 57. Generalversammlung der GEP: St. Gallen 10. bis 12. Juni 1966

Erweiterungsbauten Kantonsschule St. Gallen

Architekten Otto Glaus und Heribert Stadlin, St. Gallen, Mitarbeiter André Heller, Klaus Röricht

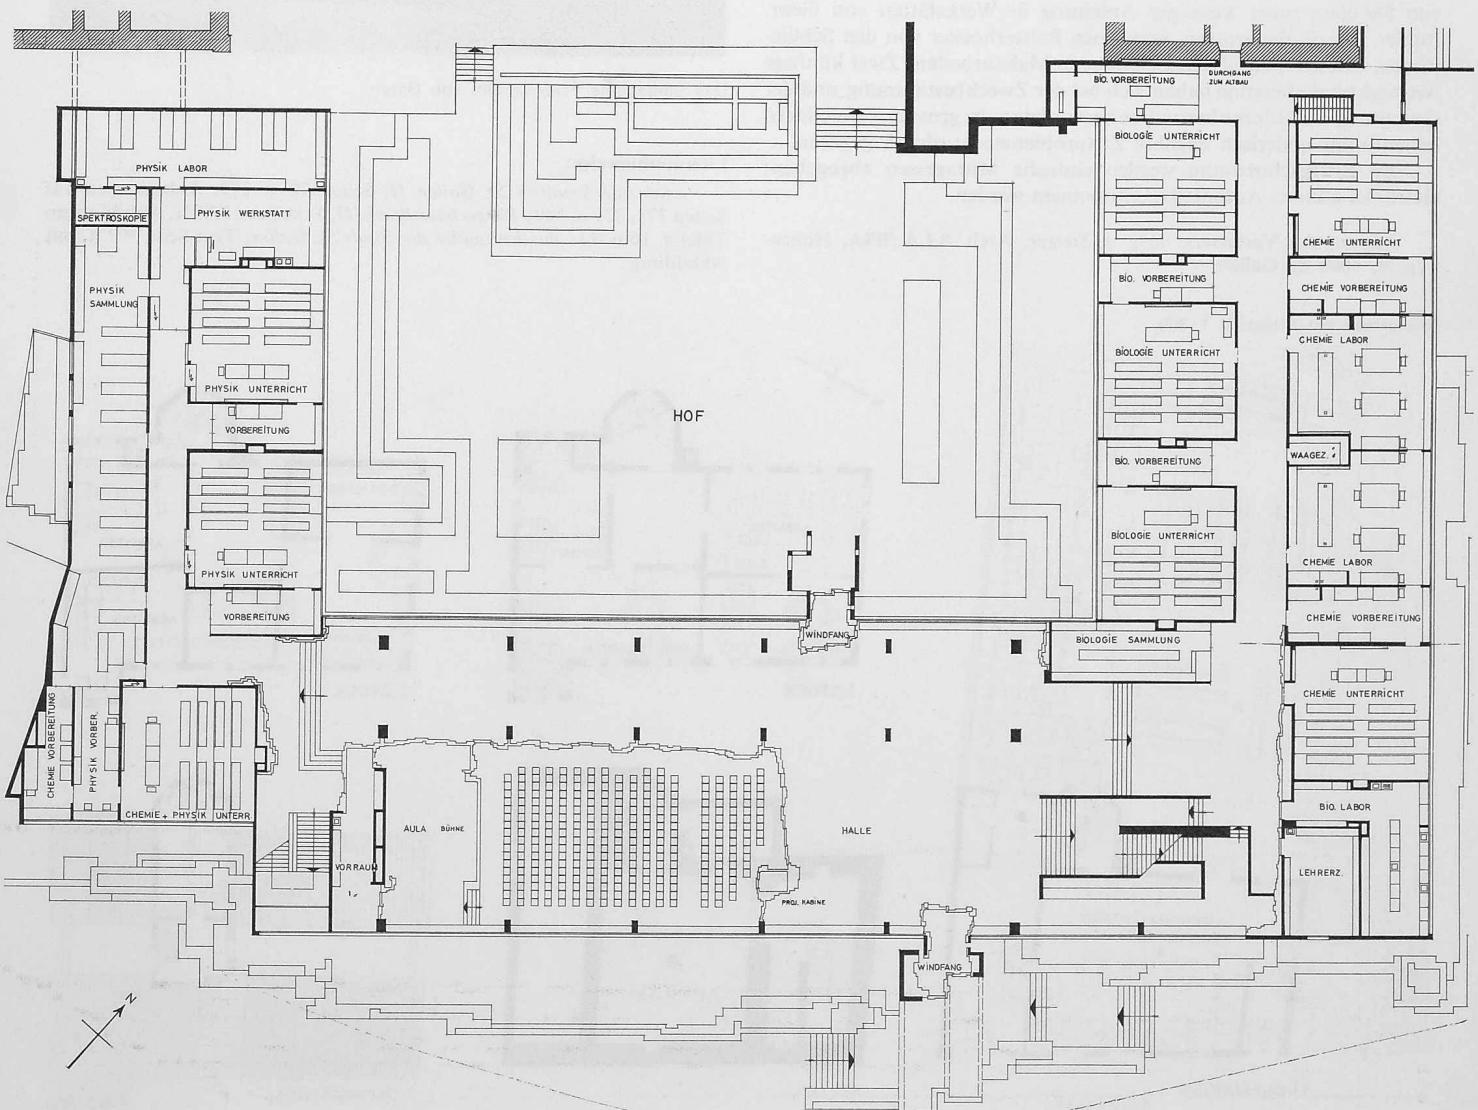
Erdgeschoss 1:500. Oben Anschluss an den Altbau

Das *Raumprogramm* umfasst im wesentlichen im Erdgeschoss die grosse Pausenhalle mit der anschliessenden Aula. Beide Räume können durch grosse Türflügel zu einem Gemeinschaftsraum verbunden werden. Der Westflügel dient dem Physikunterricht, der Ostflügel der Chemie- und Biologie-Abteilung. Im Obergeschoss befinden sich 12 Klassenzimmer und Zeichensäle, alle lärmabgewandt gegen den Hof orientiert, dazu einige Nebenräume auf der Strassenseite. Das Raumprogramm umfasste auch drei Turnhallen und Leichtathletikanlagen. Sowohl im Ost- und Westflügel des Neubaues als auch bei den Turnhallen sind interne Verbindungen zum Altbau geschaffen, da die Schüler stetig zwischen diesen Teilen zirkulieren. Der Haupteingang mit der reich gestalteten Gartenanlage an der Lämmlisbrunnenstrasse betont bewusst die Bedeutung dieser Schule für Kanton und Stadt St. Gallen. Im Hof, der für die Erholung während dem Pausen- aufenthalt dient, wurde eine ruhige und doch spannungsvolle Atmosphäre erzielt. Die mannigfaltige Gestaltung mit Mauern- und Treppeanlagen ergibt mit den neuen und alten Bauten einen sehr schönen Raum, der sich in bester Weise für kulturelle Aufführungen eignet.

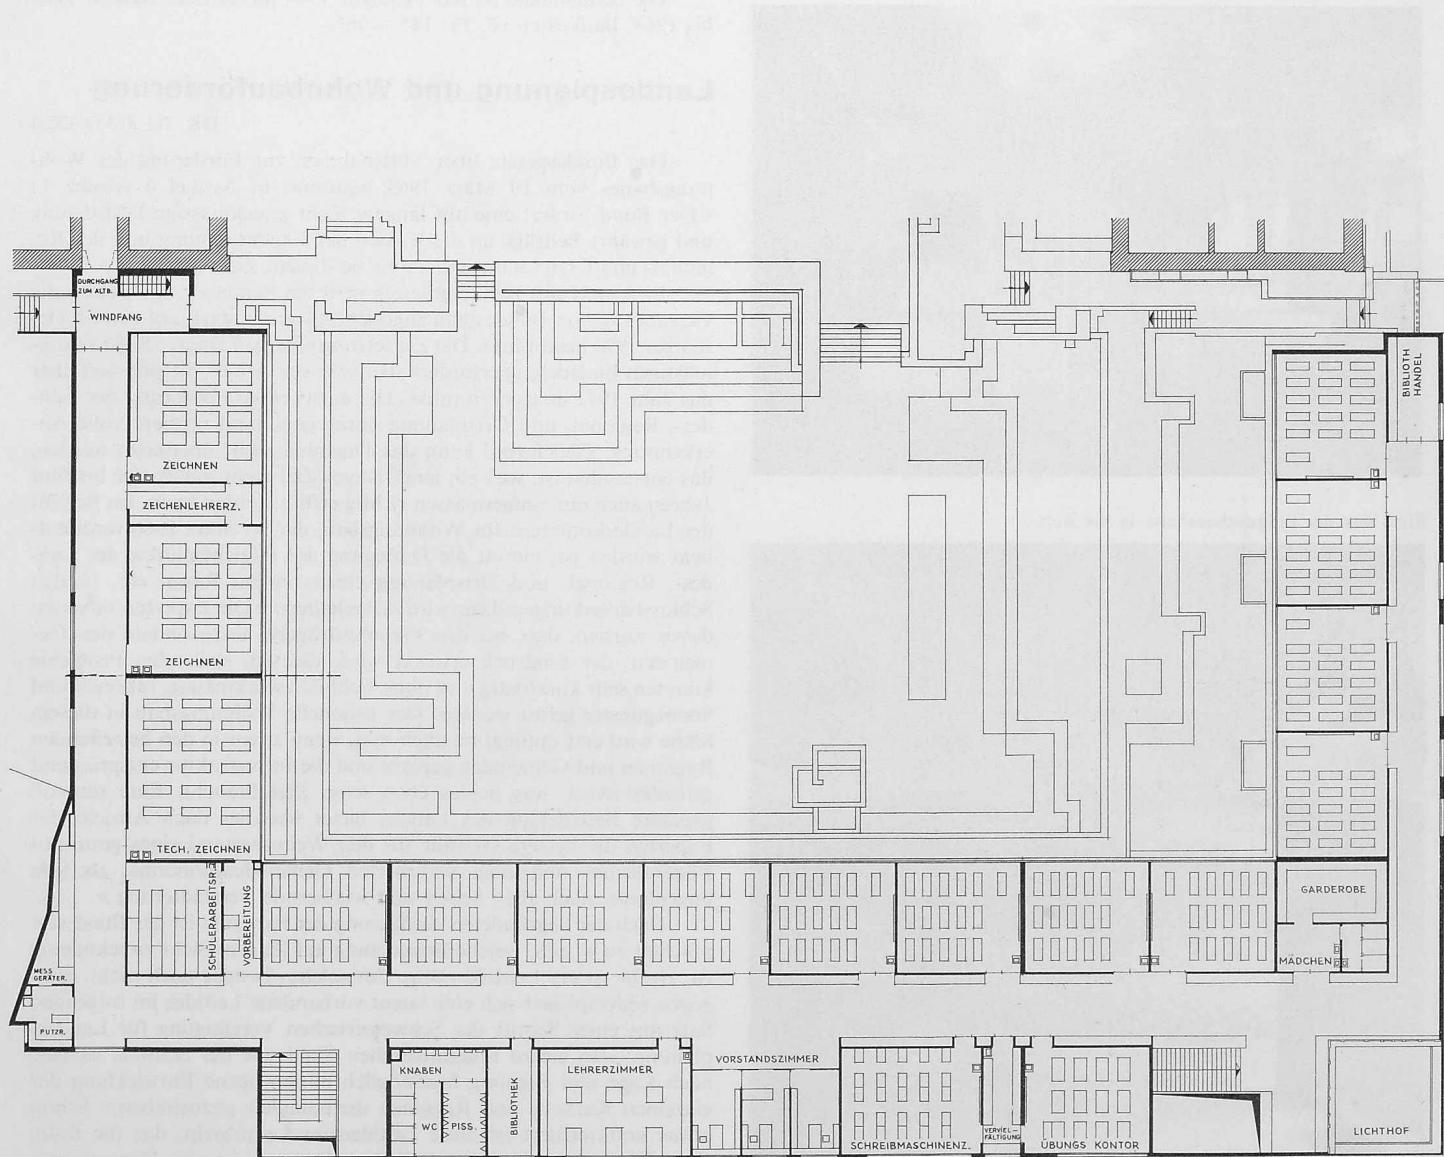
Obergeschoss 1:500

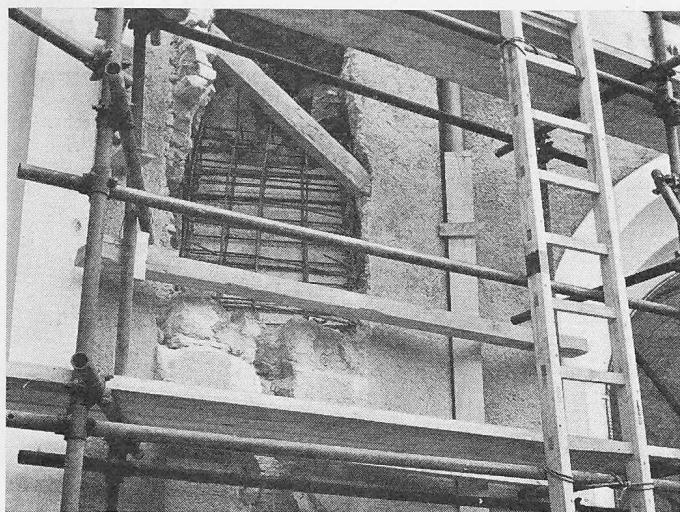
Bild 7. Umlenkstelle des Kabels VII. Mauerschlitz und Bohrung von aussen gesehen. Armierung des lastverteilenden Betonsattels

Bild 6 stellt den Querschnitt des Kirchenschiffes bei Axe IX dar, rechts vor der Konsolidierung und links mit dem eingebauten Kabel. Letzteres reicht bis in das Fundament hinunter, steigt direkt hinter dem Regenabfallrohr in einem Mauerschlitz zum Fenstersturz hinauf, durchstösst die Fassadenmauer in einer Bohrung und überspannt den Gurtbogen. Auf dem starken Mittelpfeiler von 5 m^2 Querschnittsfläche steht eine Pendelstütze. Die Umlenkung in der Fassade geschieht mit einem grossen Krümmungsradius auf einem so breiten Sattel, dass keine grösseren Mauerpressungen als 5 bis 10 kg/cm^2 entstehen. Die Umlenkkraft von rund 40 t steuert die Resultierende aus Bogenschub und Mauergewicht in Kernmitte, so dass die schädlichen Kantenpressungen aufhören.

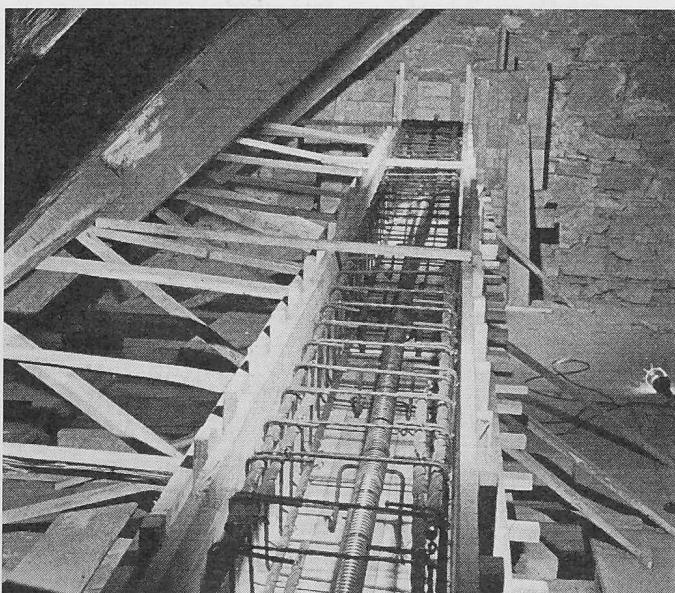
Bild 9. Längskabel im Estrichraum vor der Ummantelung in Eisenbeton zum Schutz vor Korrosion, Brand und unerwünschter Verkürzung

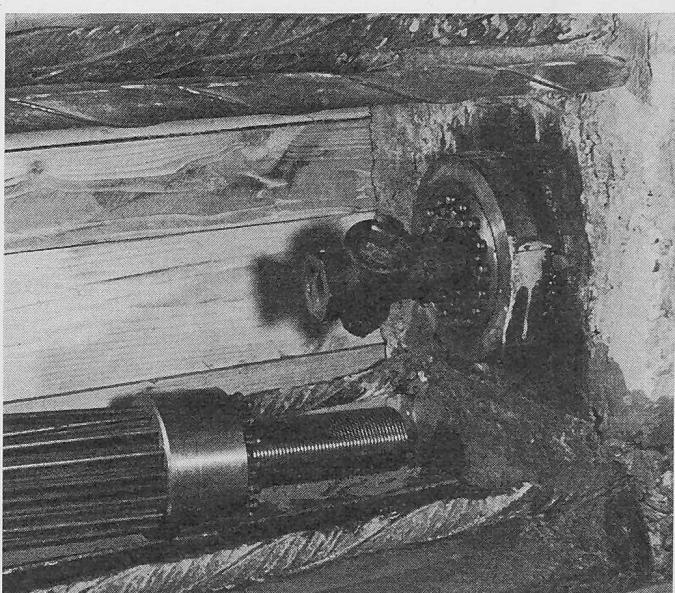
Bild 10. Kupplungsstelle des Längskabels. Man erkennt die aufgestauchten Köpfchen und Gewinde der Kupplung

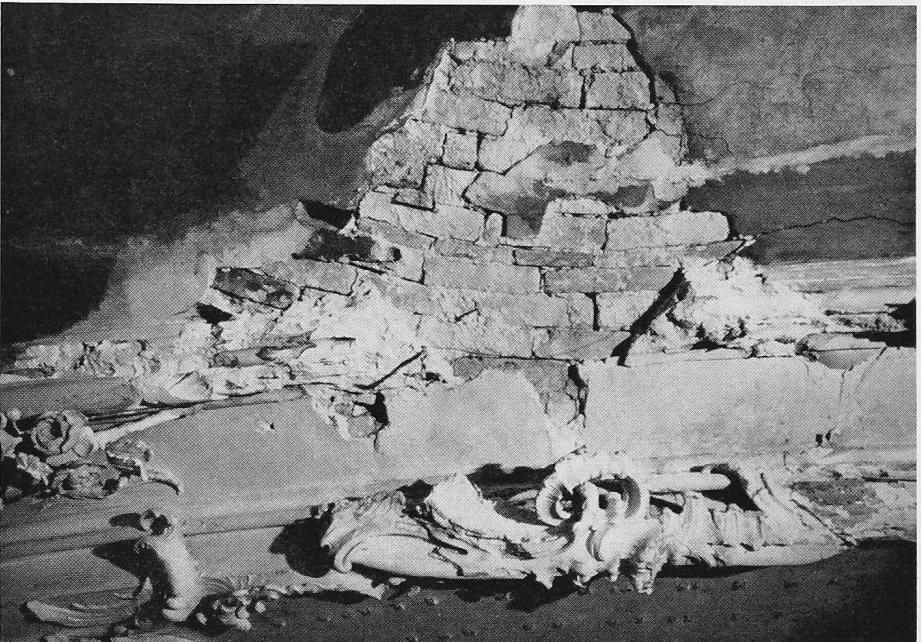
Die gleiche Kartusche nach Beseitigung des
stilwidrigen Stukks

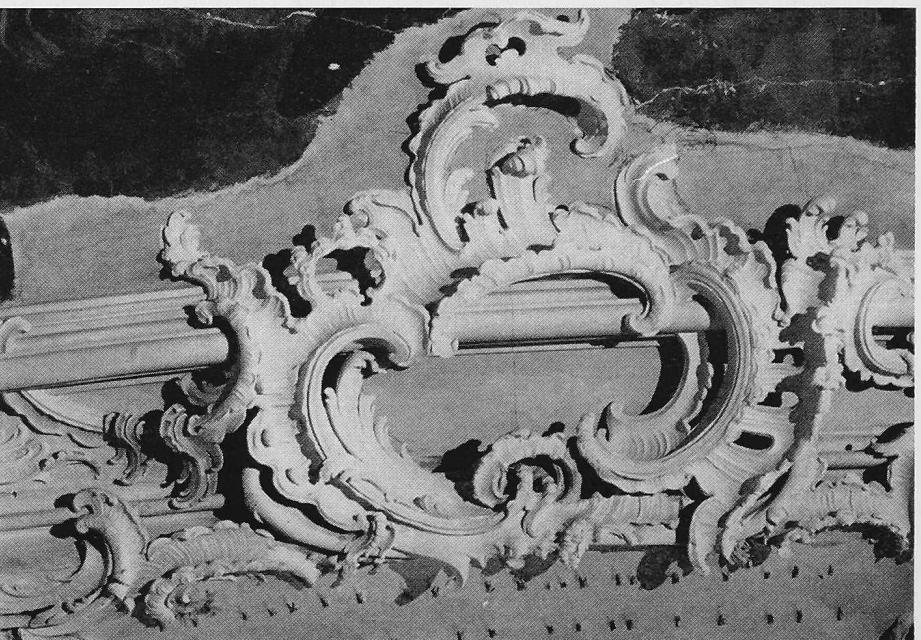
Die gleiche Kartusche fertig restauriert
