**Zeitschrift:** Schweizerische Bauzeitung  
**Herausgeber:** Verlags-AG der akademischen technischen Vereine  
**Band:** 84 (1966)  
**Heft:** 3

**Artikel:** Die Melioration der Linthebene  
**Autor:** Tanner, E.  
**DOI:** <https://doi.org/10.5169/seals-68822>

## Die Melioration der Linthebene DK 626.86:631.12

## Neue Krupp-Autowaschbahn

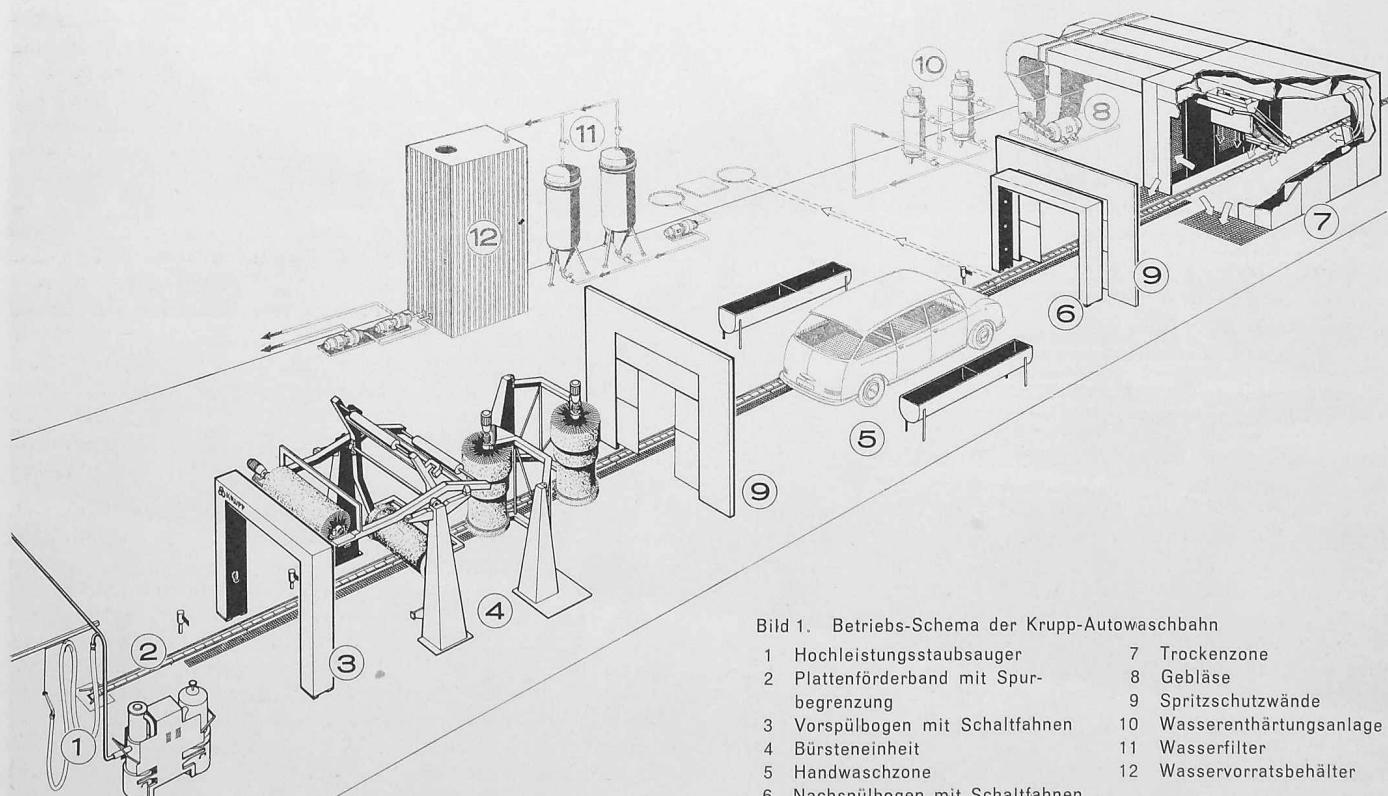
Bild 1. Betriebs-Schema der Krupp-Autowaschbahn

- |   |                            |

| 1 Hochleistungsstaubsauger | 7 Trockenzone |
| 2 Plattenförderband mit Spur-<br>begrenzung | 8 Gebläse |
| 3 Vorspülbogen mit Schaltfahnen | 9 Spritzschutzwände |
| 4 Bürsteneinheit | 10 Wasserenthärtungsanlage |
| 5 Handwaschzone | 11 Wasserfilter |
| 6 Nachspülbogen mit Schaltfahnen | 12 Wasservorratsbehälter |

Die Anlage wäscht je nach eingestellter Geschwindigkeit des Transportbandes 120 Wagen und mehr in einer Stunde. Dabei genügen wenige angelernte Arbeitskräfte, um die Anlage zu bedienen, d.h. einige maschinell nicht durchführbare Handgriffe vorzunehmen. Das gilt besonders für die *Innenreinigung*. Zwei Mann dirigieren die Schläuche eines sechsstufigen Hochleistungsgebläses 1, Bild 1. Ihr kräftiger Saugluftstrom nimmt auch schwere Kiesel- oder Splitteilchen mit.

Neu ist das Prinzip des Fahrzeugtransports (2). Entlang der gesamten Waschbahn läuft eine Plattenband-Förderanlage, die in der linken Fahrspur unter Flur verläuft. Der Wagen wird mit dem linken Vorderrad auf das Band gefahren. Mitnehmer auf den Platten des Bandes fassen hinter einem Rad und ziehen den Wagen mit einer Geschwindigkeit von 8 bis 15 m/min durch die einzelnen Zonen der Waschstrasse. Die Bandgeschwindigkeit ist stufenlos regulierbar. Links und rechts des Plattenbandes befindet sich die Spurbegrenzung für die beiden linken Räder des Wagens. Radstand und Spur – selbst eine unterschiedliche Spur der Vorder- und Hinterachse – haben keinen Einfluss.

Nach der trockenen Innenreinigung bekommen die Fahrzeuge im Vorspülbogen 3 ihre erste «kalte Dusche». Dabei wird der grobe Schmutz aufgeweicht und sofort entfernt. Hochdruck-Wasserstrahlen aus drei Fächerdüsen besprühen das ganze Fahrzeug. Eine Hochdruckpumpe erzeugt den erforderlichen Druck für das Waschwasser, dem unschädliche Waschmittel zugesetzt sind.

In der Hauptwäsche 4 erfasst ein aus vier rotierenden, weichen und langhaarigen Kunststoffbürsten bestehendes Waschsystem nahezu alle Flächen und Winkel des Fahrzeugs – auch die Heckpartie bis zur hinteren Stossstange. Die Seitenbürsten sind versetzt angeordnet. Sie bearbeiten das Fahrzeug nacheinander von Mitte Kühlergrill, entlang den Seitenflächen bis zum Heck. Von den beiden Dachbürsten reinigt die eine vom Kühlergrill bis zum Kofferraumdeckel die waagerechten Flächen und die Windschutzscheibe, die zweite Bürste setzt dann auf dem Fahrzeughochdach auf und läuft über Heckfenster, Kofferraumdeckel und Heckpartie bis zur hinteren Stossstange nach. Alle Bürsten werden von innen reichlich bewässert. Sie reinigen sich auf diese Weise selbst.
