# Der Neubau des Personenbahnhofs Bern

## II. Die Bauausführung

Von M. Portmann, dipl. Ing., Oberingenieur, Prof. J. W. Huber, dipl. Arch., und H. R. Wachter, dipl. Ing., Sektionschefs, SBB, Bern

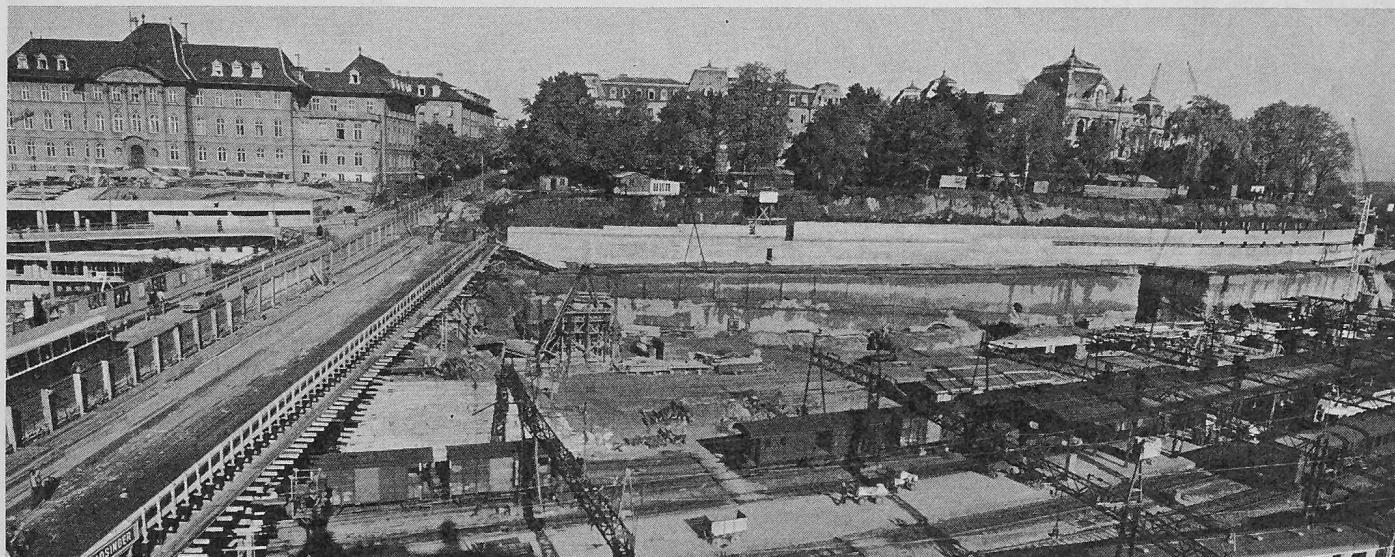
Bild 18. Erste Bauphase: Abtrag der Grossen Schanze ausserhalb der Betriebsanlagen des alten Bahnhofs. Links Umbau der Schanzenbrücke.

Diese ersten Baujahre waren vorerst gezeichnet durch den Abtrag der Grossen Schanze und damit die Schaffung neuen Raumes für den erweiterten Bahnhof (Bild 18). Ausserhalb der Betriebsanlagen des alten Bahnhofes konnte so die neue Stützmauer am Nordrand des Gleisfeldes, die unterste Decke des Parkterrasse-Gebäudes im Raum der neuen Perrons 5 und 6, die neue Zufahrtslinie für die BN/GBS-Linien mit dem Donnerbühlertunnel und gegen das Ende dieser Bauphase der neue Perron 6 erstellt werden. Mit diesen Arbeiten eng verbunden war der Neubau der Gleisanlage vor dem Lokomotivdepot Aebimatt (Gleisgruppen R, S, T, U) und der Bau der Abstellgruppe M in der Villette. Parallel zu diesen Arbeiten erfolgte ausserdem der mit der Verlängerung der Schanzenbrücke notwendig gewordene völlige Neubau dieser Brücke, und gleichzeitig konnte der grösste Teil der Tunnelsysteme für Gepäck, Post und Kabel ausgebrochen und aus-

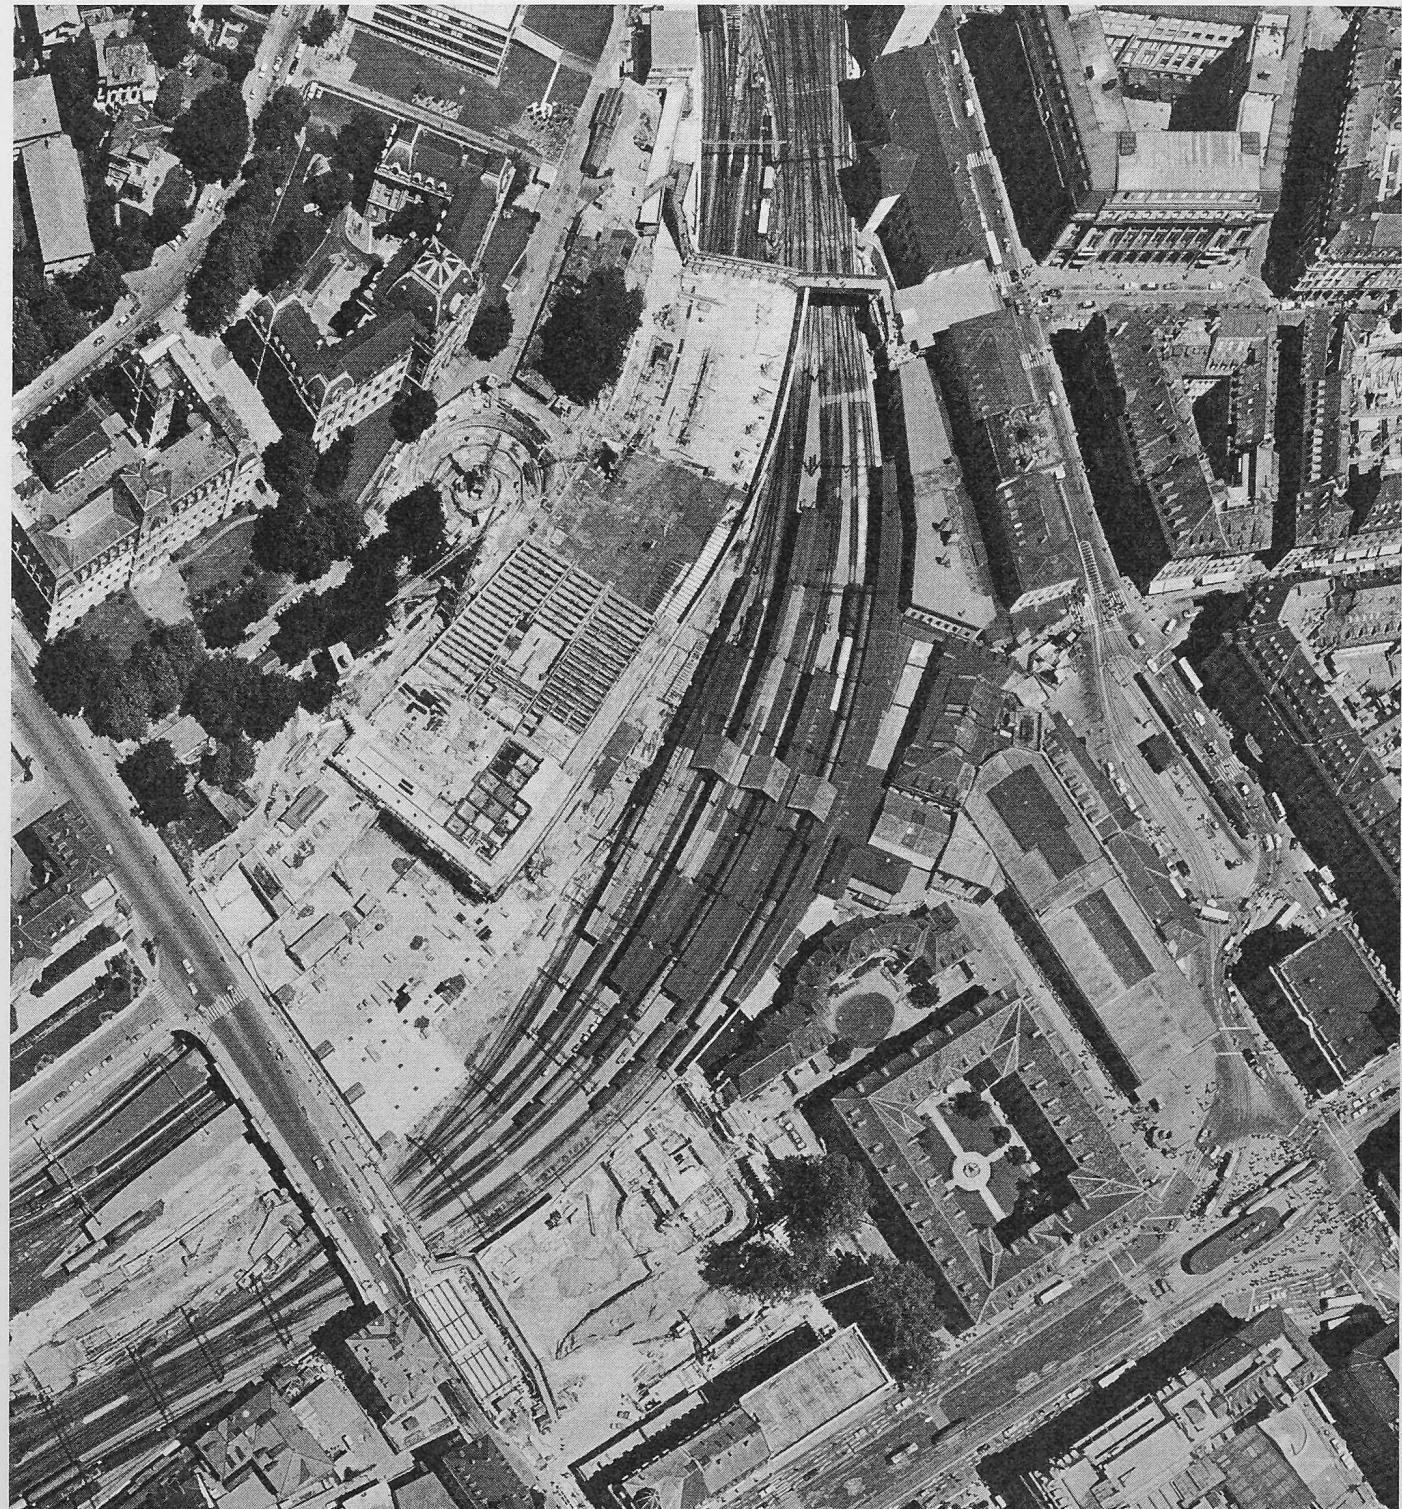
Bild 19. Luftaufnahme aus der zweiten Bauphase (Etappe Perron 5). Während unter der im Bau befindlichen Parkterrasse der neue Perron 6 bereits in Betrieb ist, wird auf schmaler Inselbaustelle, teilweise unter den Decken von PTT-Querbau und Parkterrasse, teilweise im freien Raum vor diesen am neuen Perron 5 gebaut. Noch sind die alten Perrons 1–4 in Betrieb (Photo EMD, Abt. Flugwesen und Fliegerabwehr)

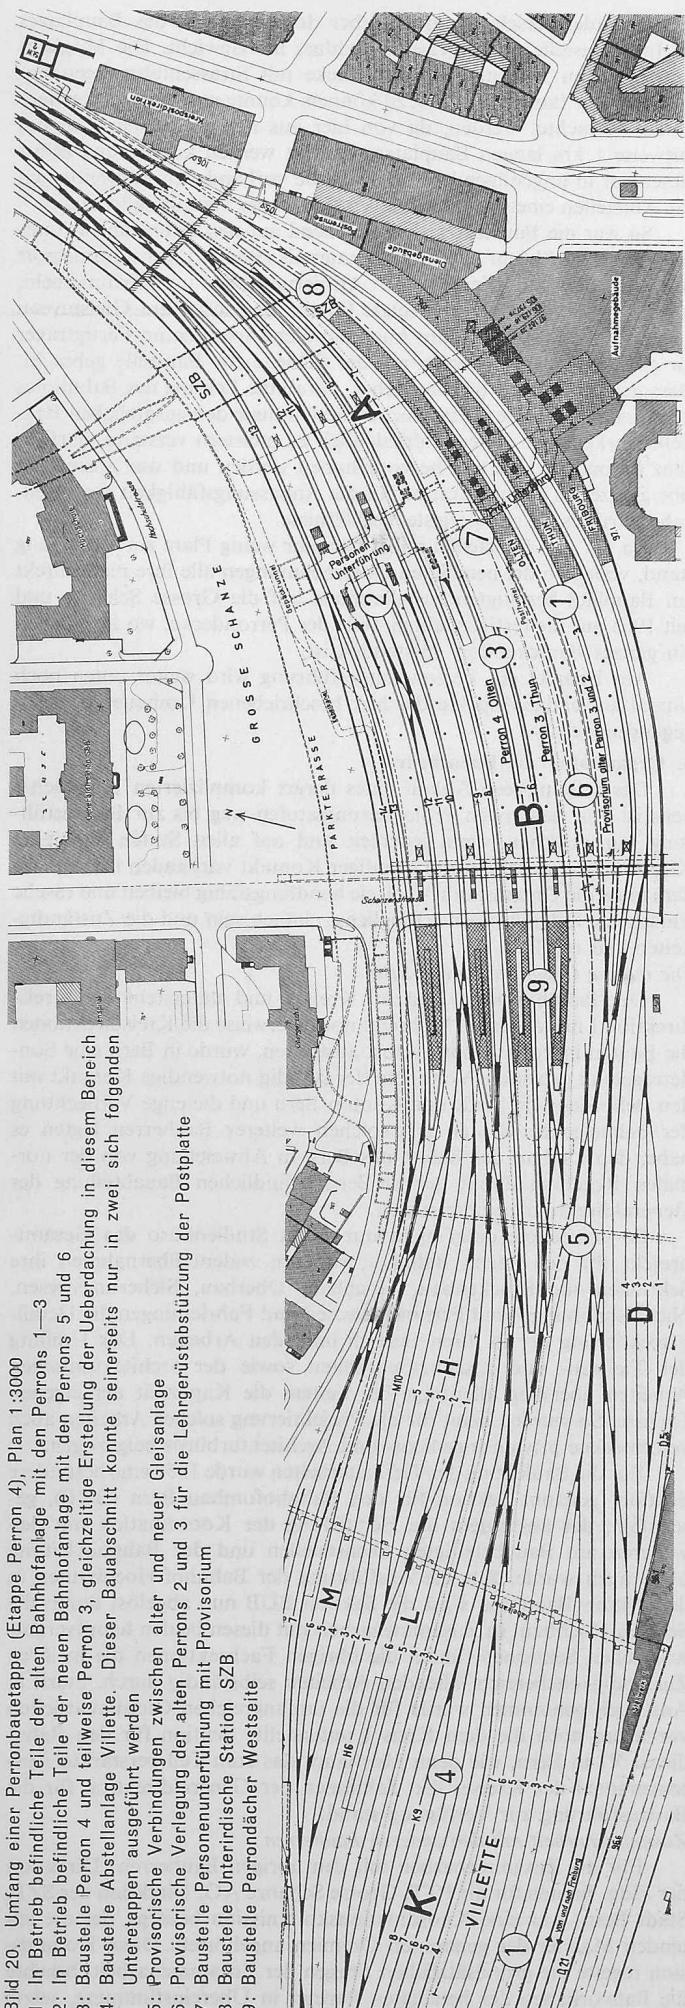
Bild 20. Umfang einer Perronbauetappe (Etappe Perron 4), Plan 1:3000

- 1: In Betrieb befindliche Teile der alten Bahnhofanlage mit den Perrons 1—3
- 2: In Betrieb befindliche Teile der neuen Bahnhofanlage mit den Perrons 5 und 6
- 3: Baustelle Perron 4 und teilweise Perron 3, gleichzeitige Errichtung der Überdachung in diesem Bereich
- 4: Baustelle Abstellanlage Villette. Dieser Bauabschnitt konnte seinerseits nur in zwei sich folgenden Unterstappen ausgeführt werden
- 5: Provisorische Verbindungen zwischen alter und neuer Gleisanlage
- 6: Provisorische Verlängerung der alten Perrons 2 und 3 für die Lehrgerüststützung der Postplatte
- 7: Baustelle Personenunterführung mit Provisorium
- 8: Baustelle Unterirdische Station SZB
- 9: Baustelle Perrondächer Westseite

Jede der vier Perron- und Gleisbauetappen umfasste Arbeiten auf drei bis vier Niveaux, die nur in genauer Abstimmung aufeinander ausgeführt werden konnten. Ihr Umfang ist aus Bild 20 ersichtlich. Es handelte sich um folgende Arbeiten:

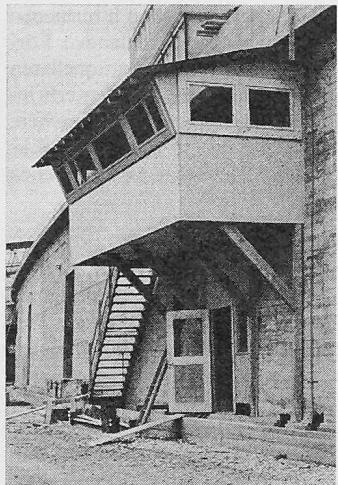
Bild 21. Stellwerk Ostkopf  
(1961—1964)

Bilder 21 und 22: Provisorische Stellwerke

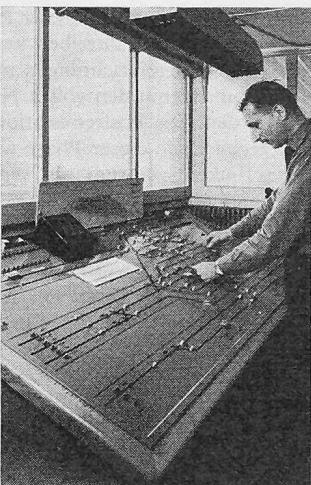
Bild 22. Stellwerk West  
(1961—1964) mit Stelltisch (Gleisbildstellwerk)

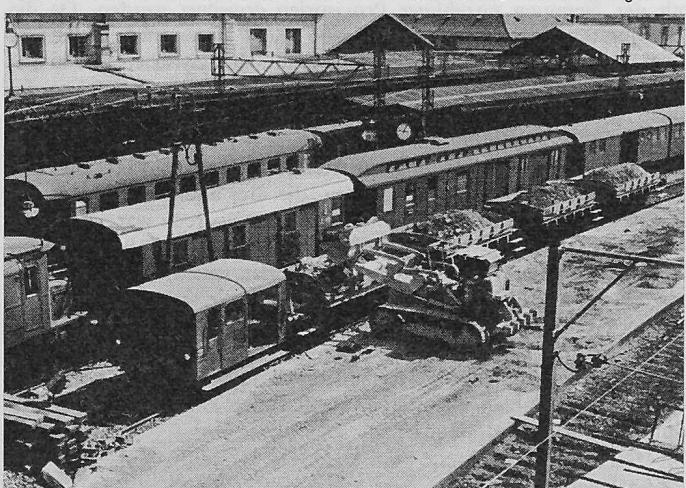
Bild 23. Verlad von Aushubmaterial der Inselbaustelle auf Bahnwagen

So war die Baustelle sehr weitgehend auf den Bahntransport angewiesen. Die Abfuhr des Aushubmaterials (Bild 23), der Antransport von Kies, Sand und Zement, von Armierungseisen und Spannkabeln, sowie von Gerüstmaterial erfolgte für die Baustellen auf Gleisniveau fast ausschliesslich per Bahn. Auch sämtliche Spannbeton-Fertigträger für die Perrondecke wurden auf der Schiene zur Baustelle gebracht. Dass die Organe des Bahnbetriebes, vorab die Leitung des Bahnhofes Bern, trotz prekärster betrieblicher Verhältnisse den zusätzlichen Baustellenverkehr zur vollen Zufriedenheit zu meistern verstand, darf als ganz besondere Leistung hervorgehoben werden und war außerdem eine glänzende Demonstration für die Anpassungsfähigkeit des Eisenbahnbetriebes an schwierigste Verhältnisse.

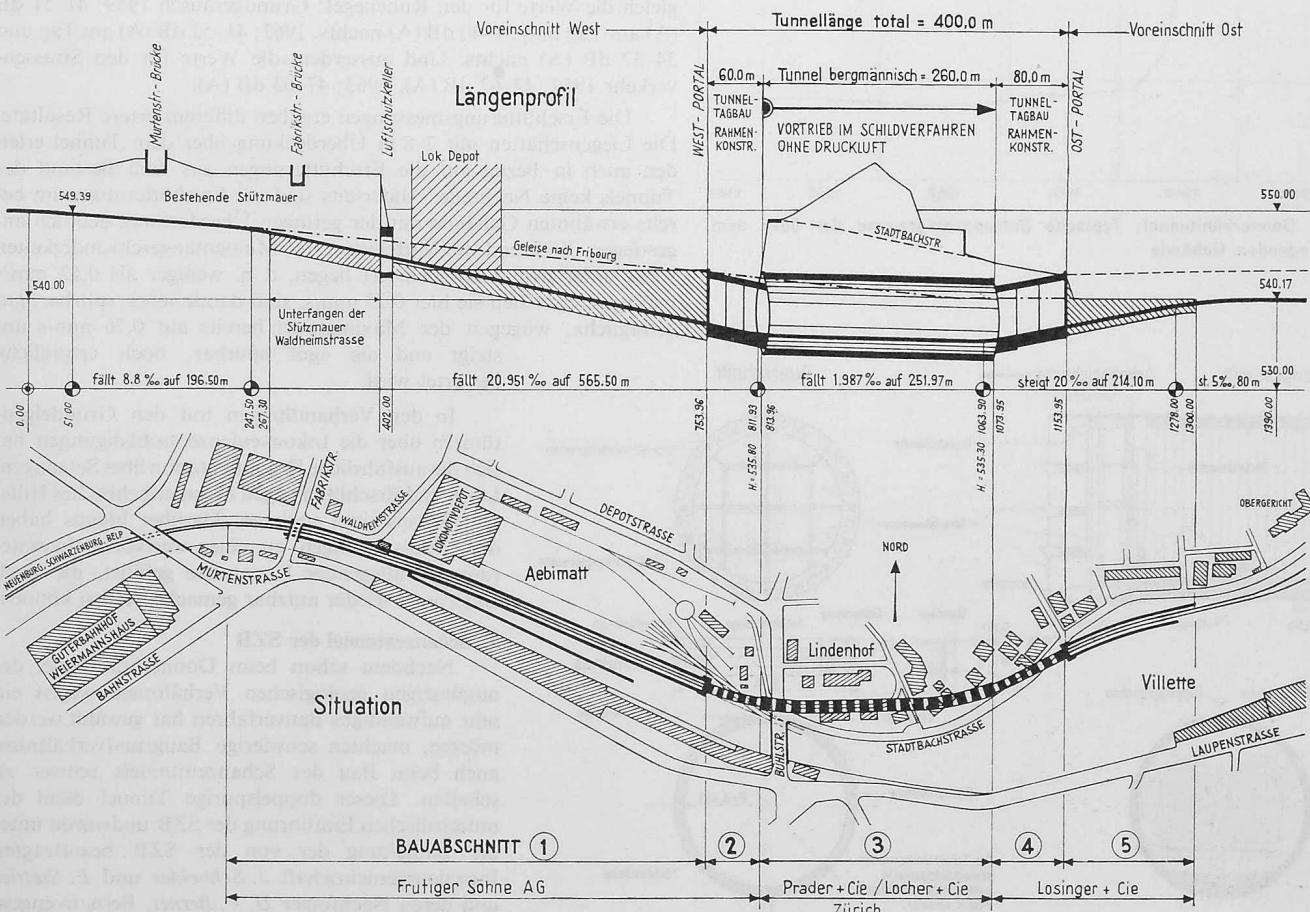
Bild 24. Donnerbühlertunnel: Lageplan rd. 1:8500 und Längenprofil rd. 1:850

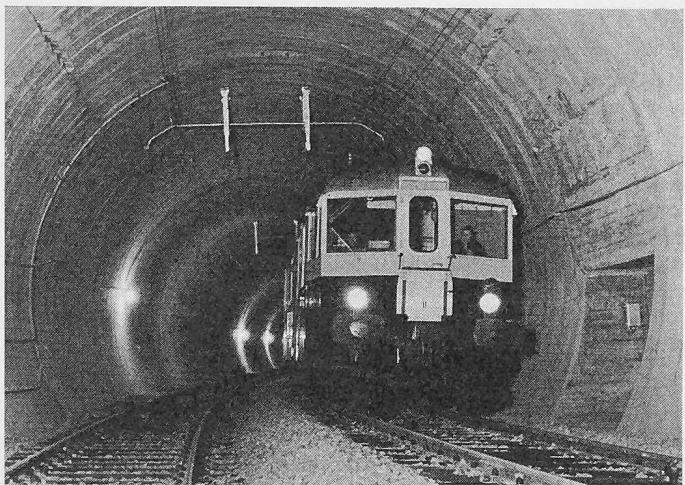
Bild 25. Der fertiggestellte Donnerbühlertunnel

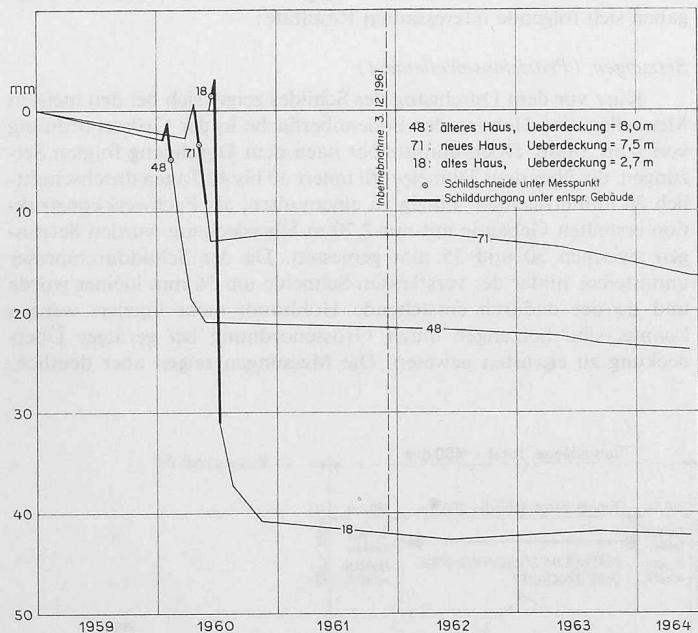
Bild 27. Donnerbühlertunnel: Typische Setzungsdiagramme der über dem Tunnel liegenden Gebäude

Kurz vor dem Durchgang des Schildes zeigte sich bei den meisten Messtellen eine Hebung der Bodenoberfläche in der Grössenordnung von 1 bis 3 mm. Doch unmittelbar nach dem Durchgang folgten Setzungen, die über dem Tunnelprofil innert 30 bis 40 Tagen durchschnittlich 20 mm erreichten. Einzig an einem alten, als Fachwerkkonstruktion erstellten Gebäude mit nur 2,70 m Überdeckung wurden Setzungen zwischen 30 und 55 mm gemessen. Da der Schilddurchmesser unmittelbar hinter der verstärkten Schneide um 36 mm kleiner wurde und da der dadurch entstehende Hohlraum nicht injiziert werden konnte, sind Setzungen dieser Grössenordnung bei geringer Überdeckung zu erwarten gewesen. Die Messungen zeigen aber deutlich,

dass diese sich bei grösserer Überdeckung schnell verkleinerten. Da darüber hinaus keine weiteren Setzungen festgestellt werden konnten, ist erwiesen, dass es gelungen ist, die beim Vordringen des Schildes rund um die Tübbinge entstandenen Hohlräume durch die laufend durchgeföhrten Mörtelinjektionen volumnäiglich zu füllen (Aussendurchmesser des Schildes 10,10 m, der Tübbinge 9,95 m).

Dank der geringen Setzungen waren auch die Schäden an den Liegenschaften gering. Sie bestanden vor allem in gewissen Rissbildungen, erreichten aber in keinem einzigen Fall ein für ein Gebäude irgendwie gefährliches oder wesentlich wertverminderndes Ausmass. Ebenfalls genau kontrolliert wurden die Spätsetzungen. Diese betragen in den 4 Jahren nach Fertigstellung des Tunnels lediglich etwa 1 mm pro Jahr, sind aber heute am Ausklingen.

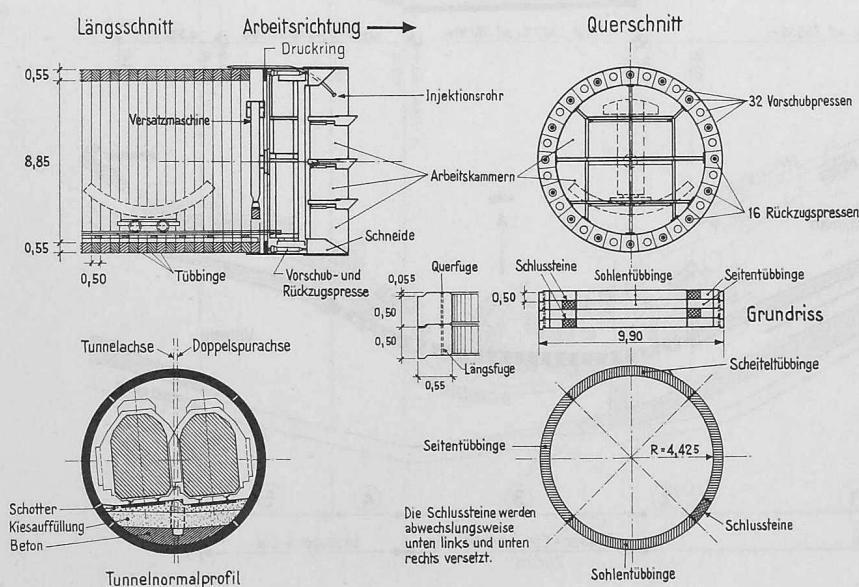
Bild 26. Donnerbühlertunnel Schildvortrieb, Längs- und Querschnitt 1:400

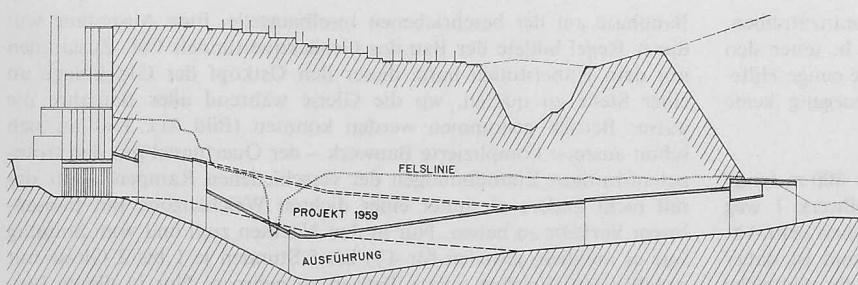
Bild 28. Schanzentunnel der SZB: Längenprofil (schematisch)

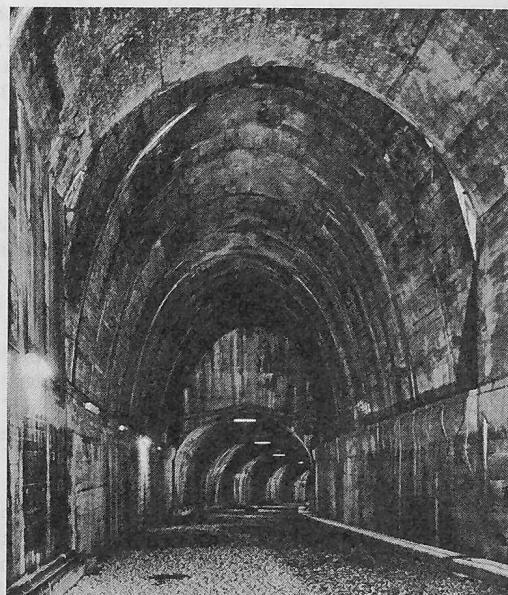
Bild 29 (rechts). Schanzentunnel der SZB kurz vor dem Verlegen der Gleise. Im Vordergrund die Stelle, wo der ursprüngliche Tunnelvortrieb infolge von Einbrüchen siltigen Materials eingestellt werden musste. Die nachträgliche Absenkung des vorderen Tunnelteilstückes ist deutlich erkennbar.

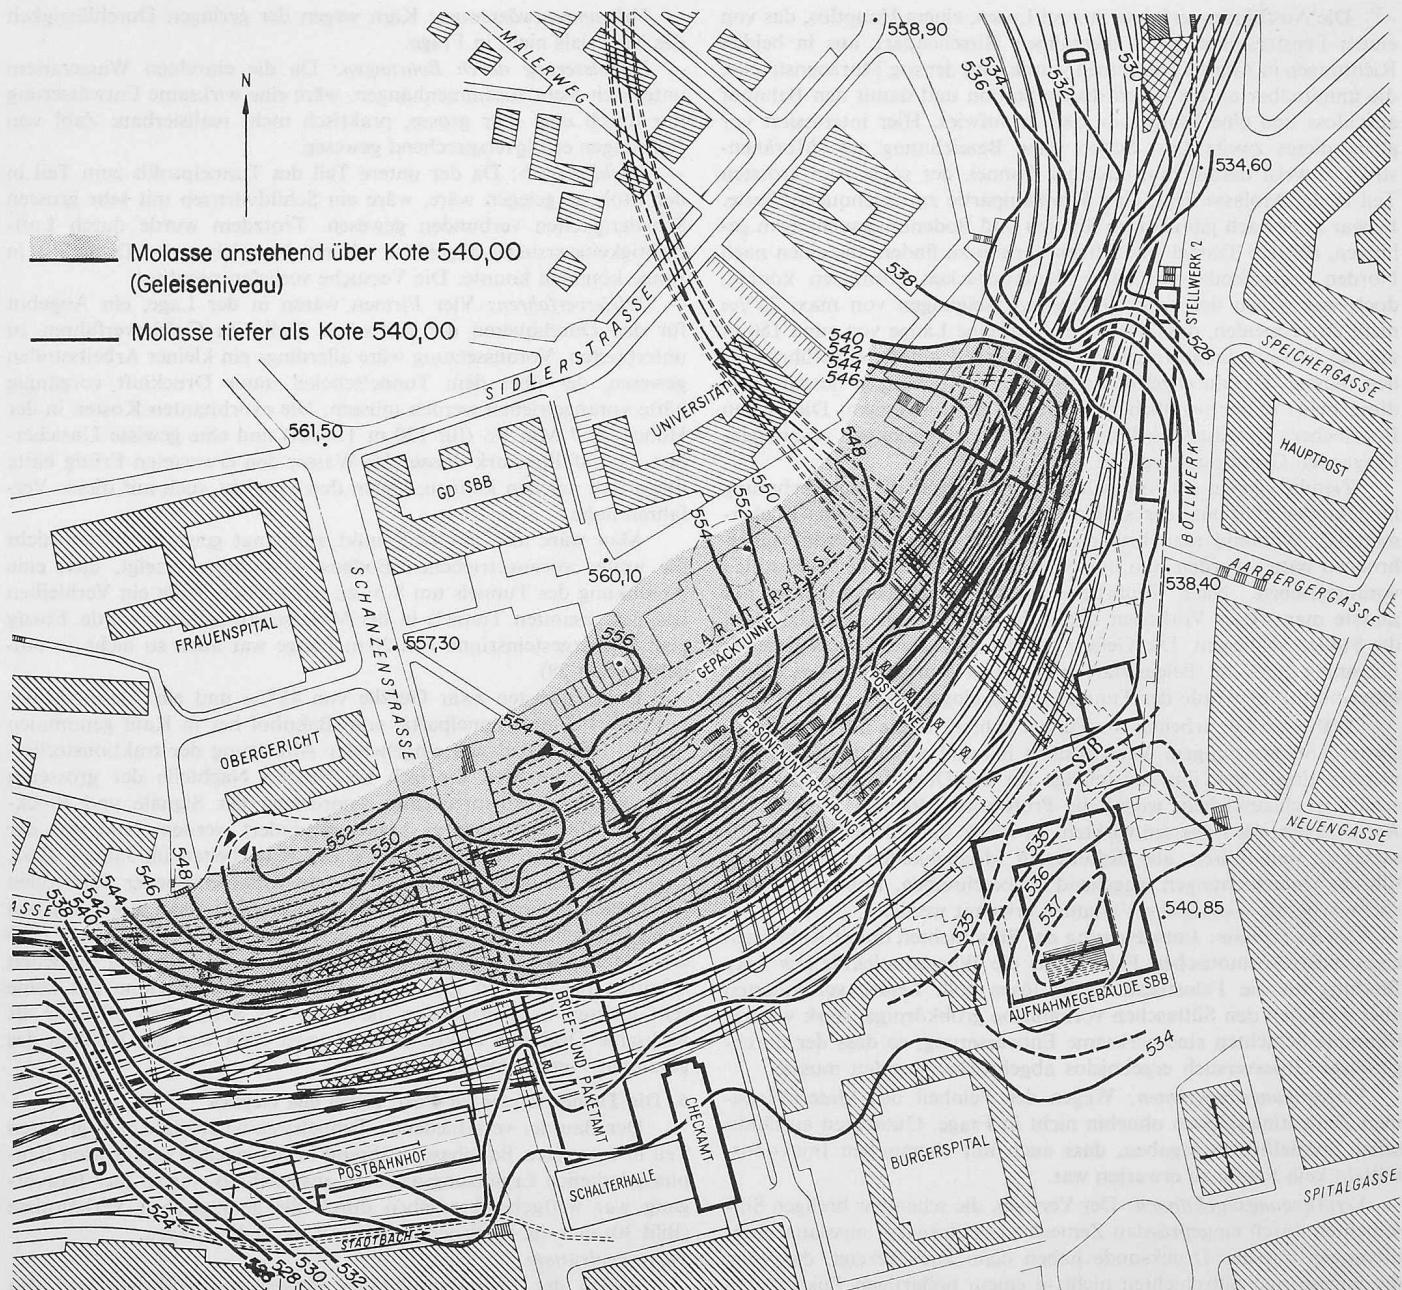
Bild 30. Geologische Verhältnisse im Bahnhof Bern. Verlauf der Molasseoberfläche. Die Perronanlage liegt im Bereich eines grossen Molasserückens, der nach drei Richtungen stark abfällt. Maßstab 1:3000

dig in meist gesunder Sandsteinmolasse bergmännisch voranzutreiben. Lediglich an Orten absinkender Molasseoberfläche, d. h. unter den Perrongleisen 1 bis 4, mussten als Sicherheitsmaßnahme einige Hilfsbrücken eingebaut werden. Im übrigen bot der Bauvorgang keine besonderen Probleme.

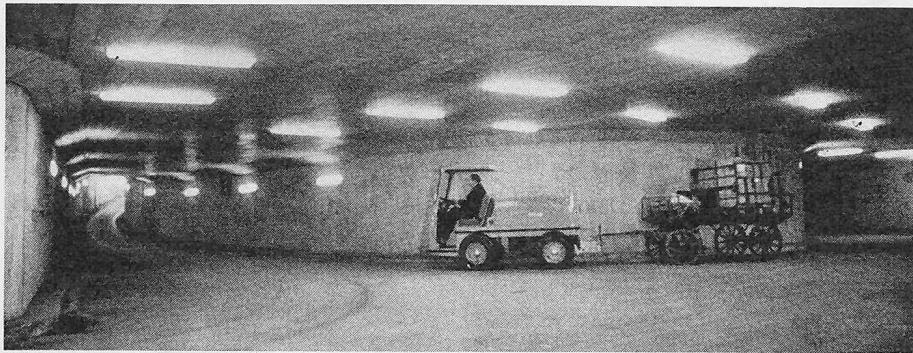
Bild 33. Gepäcktunnel Ost

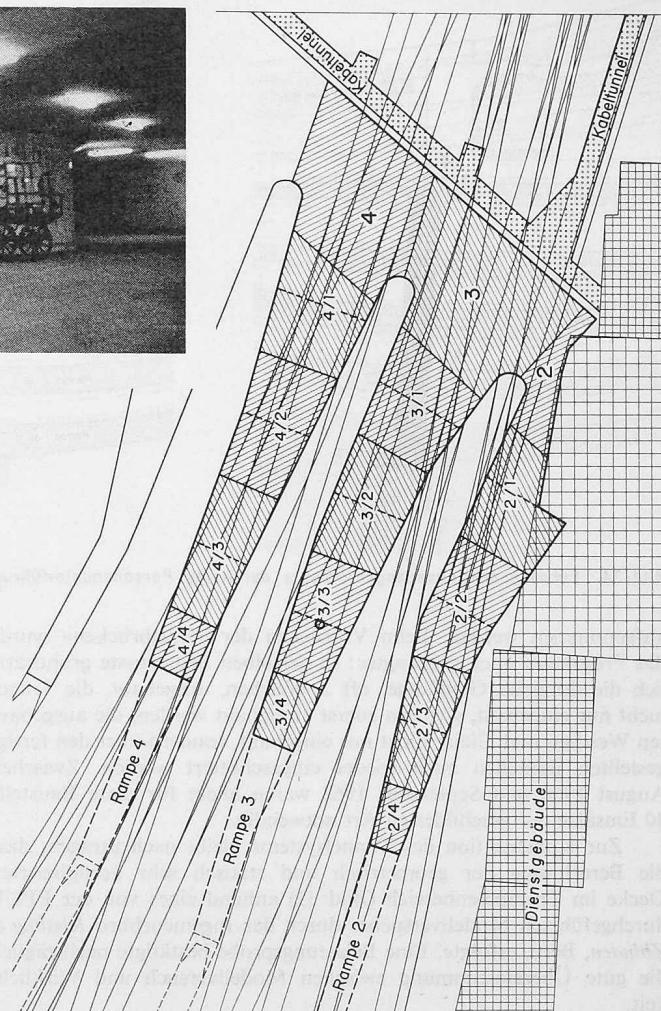
Rechts oben:  
Bild 31. Lageplan Gepäcktunnel Ost mit alter Gleisanlage. Dieses Tunnel- und Rampenteilstück musste unter voller Einhaltung des Betriebes etappenweise mit Einsatz vieler Hilfsbrücken erstellt werden

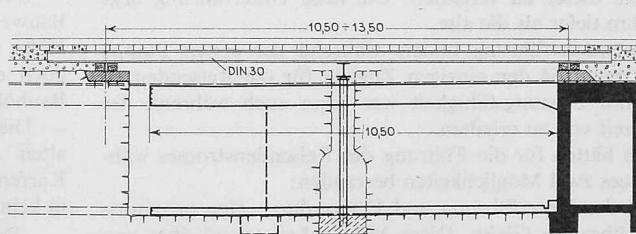
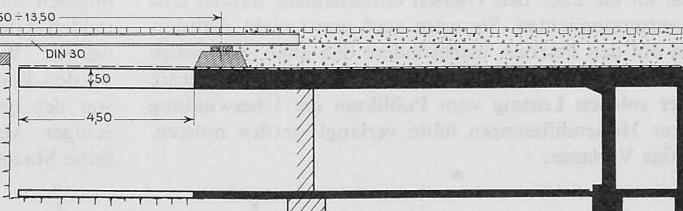
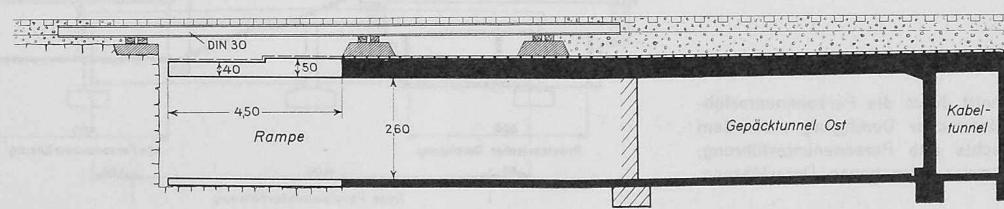
Bild 32. Bauvorgang Gepäcktunnel und -rampen Ost unter einer ausgedehnten Weichenzone. Maßstab 1:200

Radius bis 160 m, Gabelungen bei Weichen) auf max. 7 m freitragend abgefangen werden konnte. Grössere Träger konnten der geringen zur Verfügung stehenden Bauhöhe wegen nicht vorgesehen werden, doch hatten die relativ leichten Träger den Vorteil, leicht manipulierbar und anpassungsfähig zu sein. Deren Abstützung erfolgte entweder auf relativ kleinen Betonfundamenten auf der anstehenden Molasse oder direkt auf den fertig erstellten Teilen des Tunnel- und Rampensystems. Um auf ganzer Breite des Ostkopfes gleichzeitig arbeiten zu können, war der Einsatz von 40 Trägern notwendig. In Richtung der steigenden Rampen wurden die Träger nach vollendeteter Etappe jeweilen vorgezogen, wobei ein Trägerumbau entsprechend der zulässigen Stützweite von etwa der Hälfte der Trägerlänge für 2 Etappen zu rund 6 m diente (Bild 32).

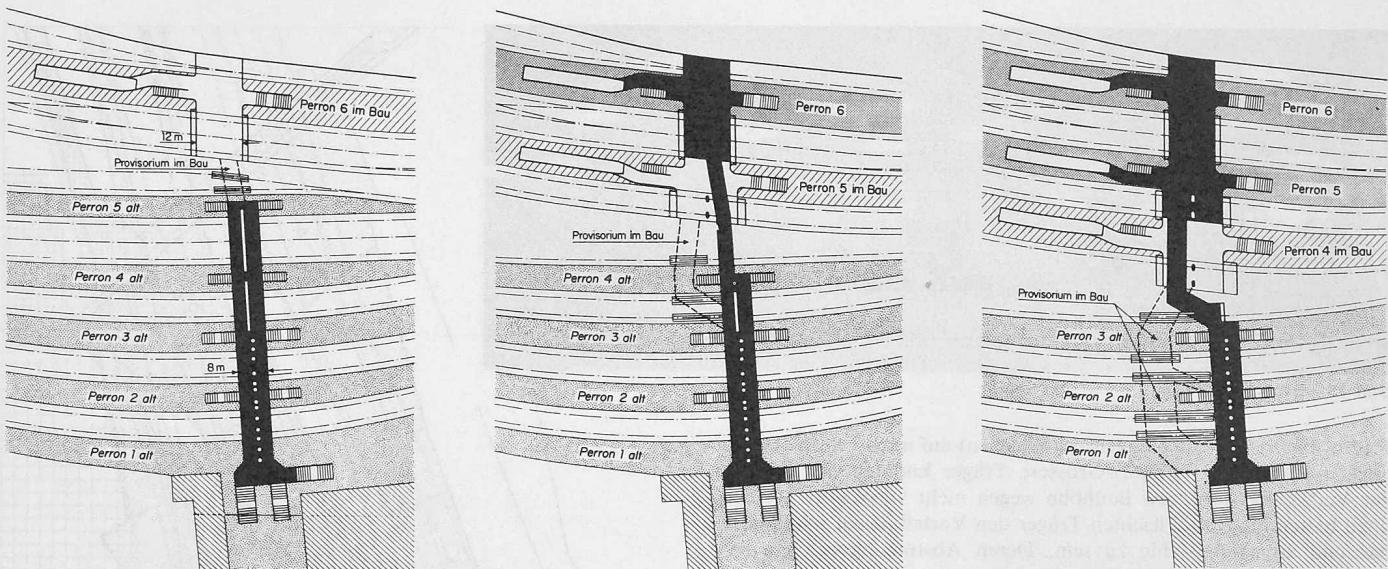
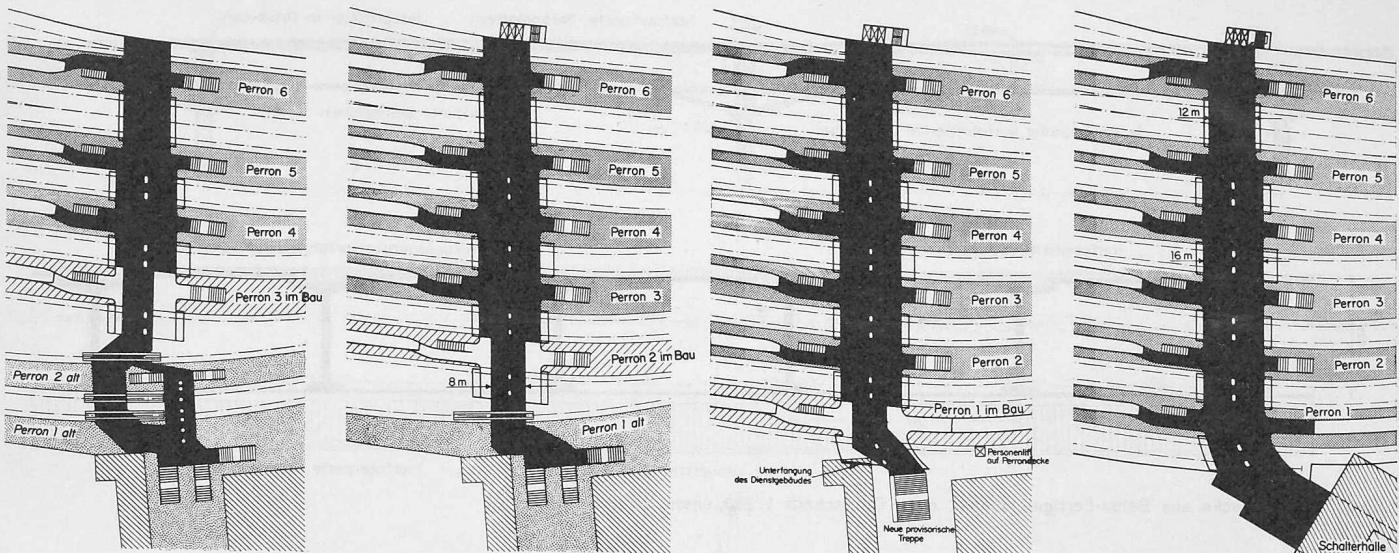
Bild 34. Führung des Fußgängerverkehrs durch die Personenunterführung während der sieben Bauphasen

Fortsetzung von Bild 34. Schwarz = in Betrieb befindliche Abschnitte der alten bzw. neuen Unterführung

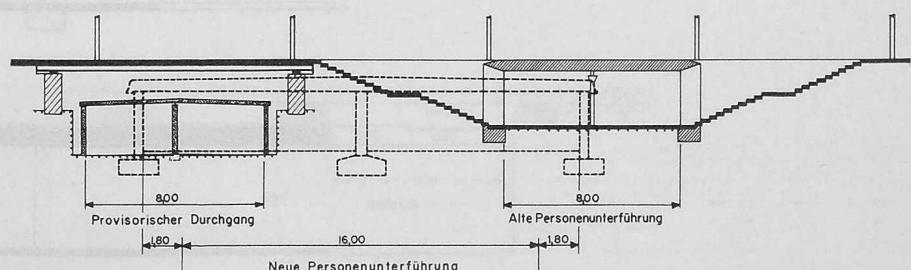
Bild 35. Querschnitt durch die Personenunterführung: Links provisorischer Durchgang unter dem alten Perron, rechts alte Personenunterführung, gestrichelt die Umrisslinien der neuen Unterführung. Maßstab 1:350

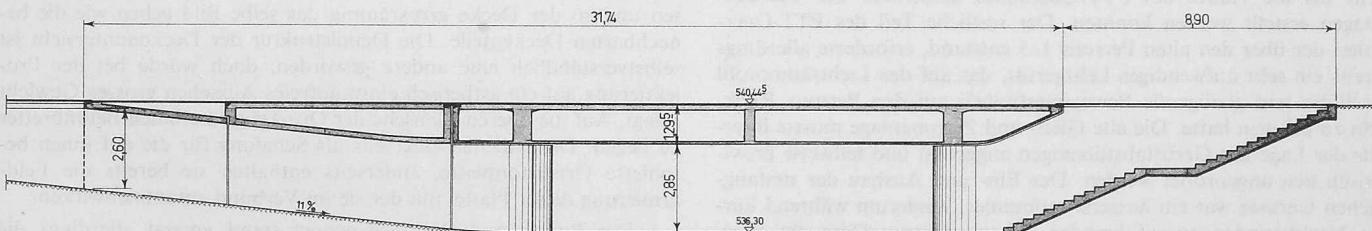
Bild 36. Querschnitt 1:250 durch Personenunterführung mit Rampe (links) und Treppe (rechts)

Die neue Personenunterführung besteht aus 7 Gleis- und 6 Personenbrücken (Bilder 36 bis 38). Bei den letztgenannten handelt es sich um Kastenträger in Stahlbeton, während die Gleisbrücken als vorgespannte Plattenbrücken von gedrähter Bauhöhe (max. 65 cm) ausgebildet wurden. Die Brücken für die Gleise 1 bis 9 sind Zweifeldplatten mit zwei pilzlosen Mittelstützen und Stützweiten von 2 × 10,00 m. Die gegenüber der lichten Unterführungsbreite von 16 m erhöhte Stützweite hat ihren Grund in den zurückgesetzten Widerlagern, die den Einbau von Schaukästen, Kiosks usw. gestatten. Die Brücken für die Gleise 10–12 und 13 sind als Rahmenkonstruktionen ausgebildet, die erstgenannten mit aufgelösten Rahmenstielen und einer Stützweite von 15 m, die letzten als Zweigelenkrahmen von 12 m Stützweite. Die Vorspannung erfolgte mit dem Vorspannsystem BBRV.

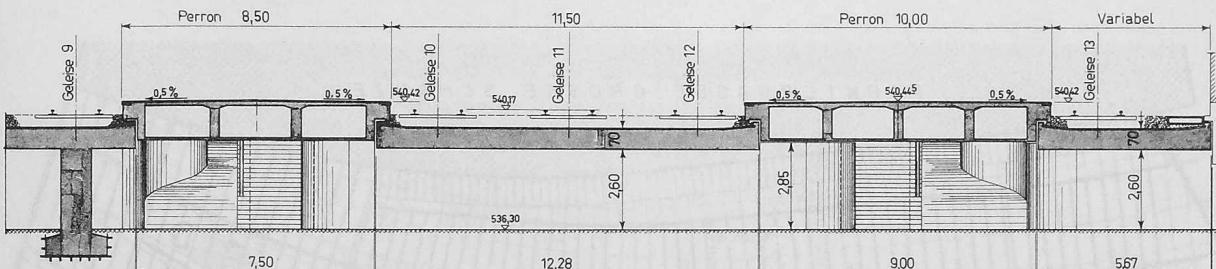
Bild 37. Längsschnitt 1:250 durch Personenunterführung im Bereich der Perrons 5 und 6

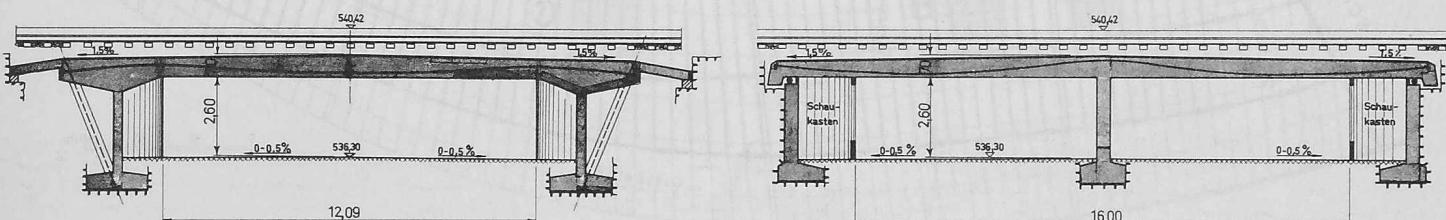
Bild 38. Längsschnitte 1:250 der vorgespannten Gleisbrücken über die Unterführung: links Rahmen mit aufgelösten Stielen für die Gleise 10 bis 12 im Bereich der 12 m breiten Unterführung; rechts Normalausführung mit Mittelstützen im Bereich der 16 m breiten Unterführung

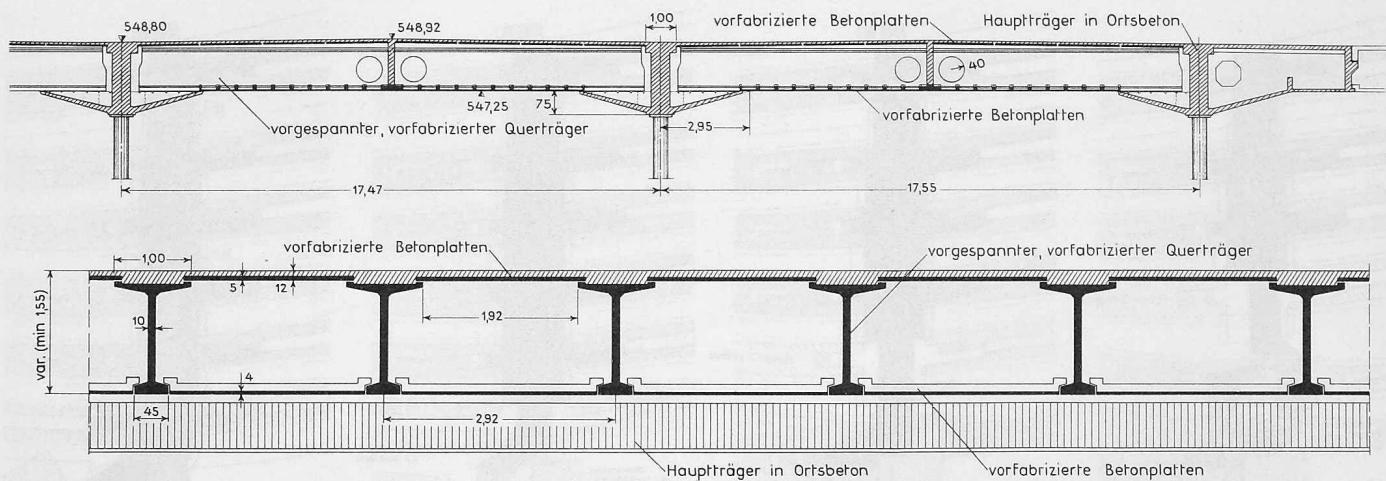
Bild 39. Perrondecke aus Beton-Fertigelementen, oben Querschnitt 1:250, unten Längsschnitt 1:100

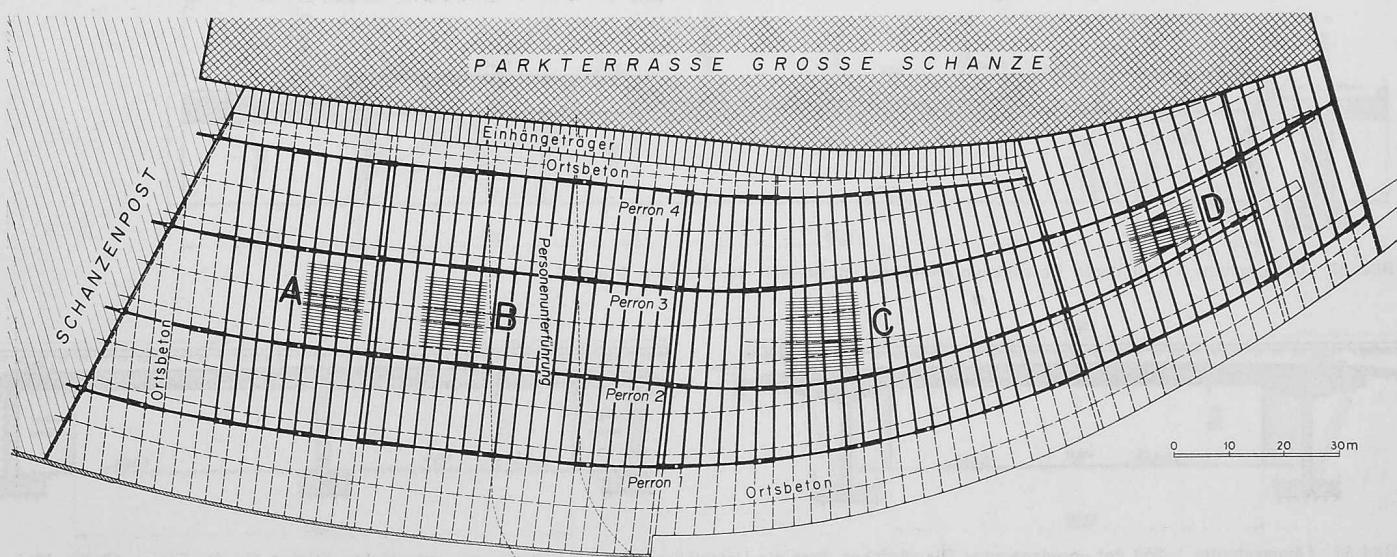
Bild 40. Perrondecke aus Fertigelementen, Grundriss 1:1400, mit Darstellung der geometrischen Probleme für die Plattenelemente (siehe Text)

gebenheiten (Unterführung, Tunnel, Rampen, Lichtraumprofil) fixiert, dass nur sehr wenig Spielraum für geometrisch regelmässige Formen blieb. Umgekehrt musste aus wirtschaftlichen Gründen – vor allem für die eingelegten Platten – darnach getrachtet werden, möglichst grosse Serien gleicher Elemente zu erhalten. Schliesslich gelang es aber, eine tragbare Lösung zu finden. Geometrisch besteht die Decke aus folgenden vier Hauptabschnitten (Bild 40):

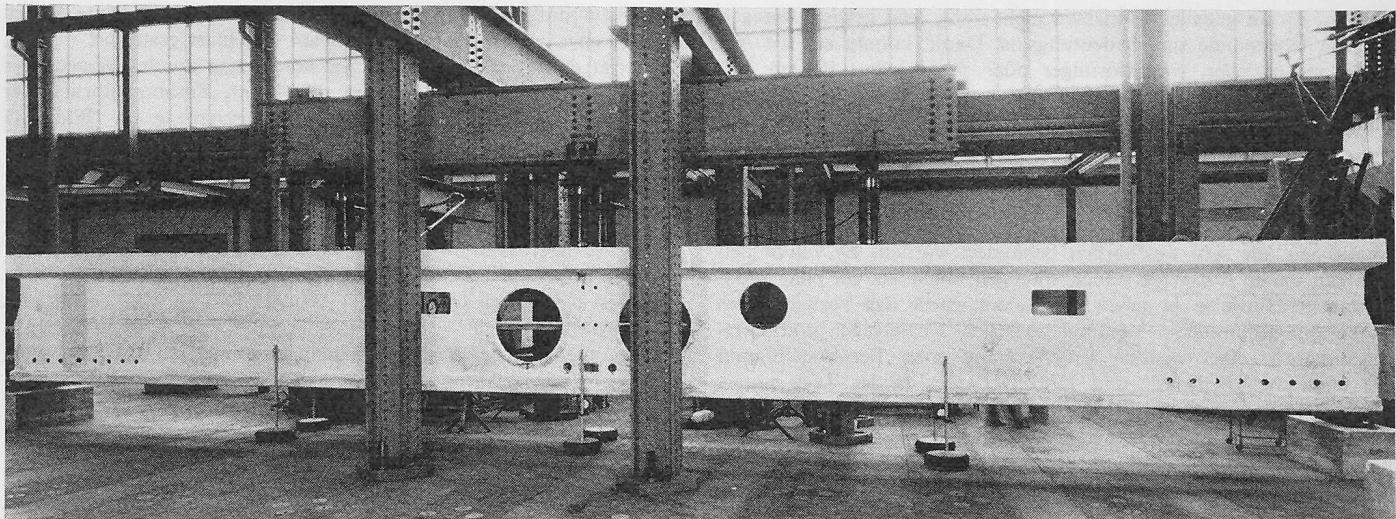
Bild 41. Bruchversuch an einem Spannbeton-Fertigträger von 14,34 m Stützweite und mit grossen Aussparungen (max.  $\varnothing$  80 cm) an der EMPA. Versuchsanordnung (Photo EMPA)

Ein der exakten Rechnung nur schwer zugängliches Problem bildeten weiter die grossen Durchschlupflöcher von 80 cm Durchmesser in den nur 10 cm starken Stegen der Spannbeton-Querträger. Ein an der EMPA in Dübendorf an einem Versuchsträger natürlicher Grösse durchgeföhrter Bruchversuch erbrachte aber den endgültigen Nachweis, dass das Tragvermögen dieser Träger durch diese Aus-

sparungen praktisch keine Einbusse erlitt. Die Last konnte bis zu der am ungelochten Träger errechneten Bruchlast gesteigert werden, doch trat dann der Bruch nicht wie vorgesehen durch Versagen der Armierung, sondern durch einen plötzlichen Zusammenbruch der Betondruckzone am oberen Rand einer Aussparung ein (Bilder 41 und 42). Der Versuch zeigte folgendes Ergebnis:

Bruchlast theoretisch M = 324,5 mt

Bruchlast im Versuch M = 328 mt

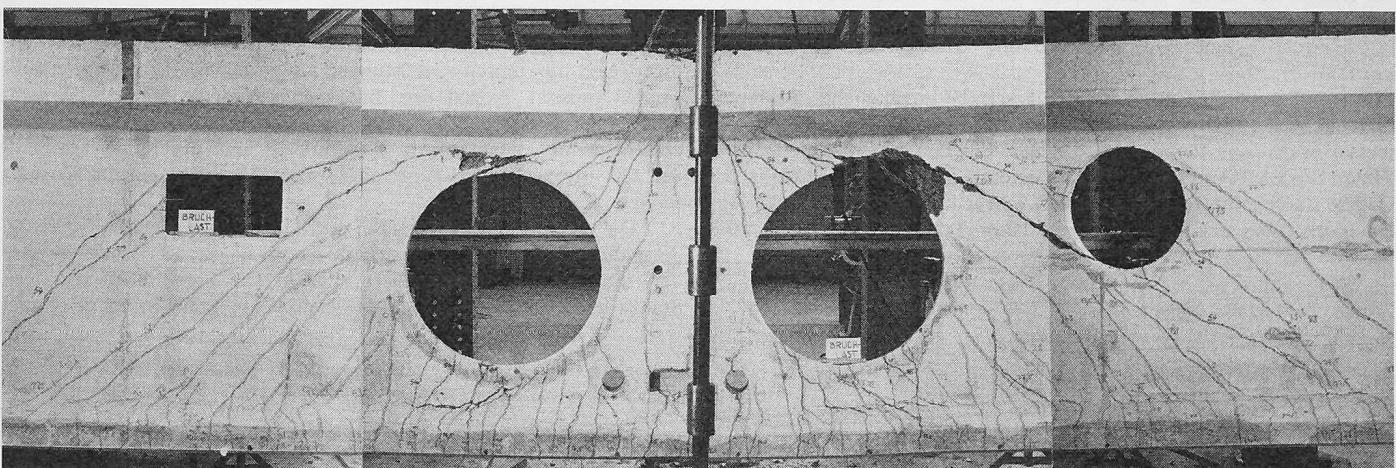
Bild 42. Rissbild des Spannbetonträgers nach erfolgtem Bruch. Das Versagen der Betondruckzone am oberen Rand der rechten grossen Aussparung ist deutlich sichtbar (Photo EMPA)

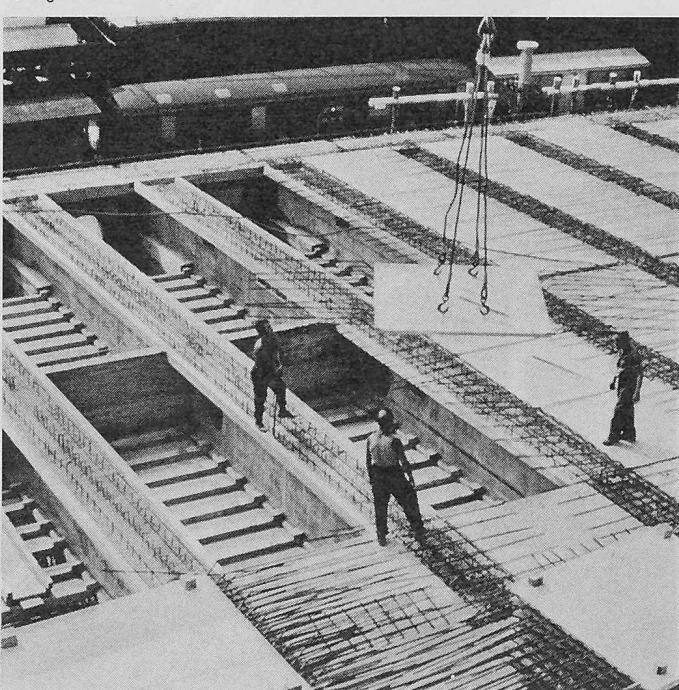
Bild 43. Perronüberdachung in Elementbauweise. Der Aufbau der ganzen Decke ist gut erkennbar: Hauptträger in Ortsbeton, quer dazu die Querträger in Spannbeton, parallel zum Hauptträger in Feldmitte ein an Ort betonierter Versteifungsträger. Die unteren Platten sind bereits fertig verlegt, während die oberen Platten gerade mit Hilfe eines Strassenkranes verlegt werden

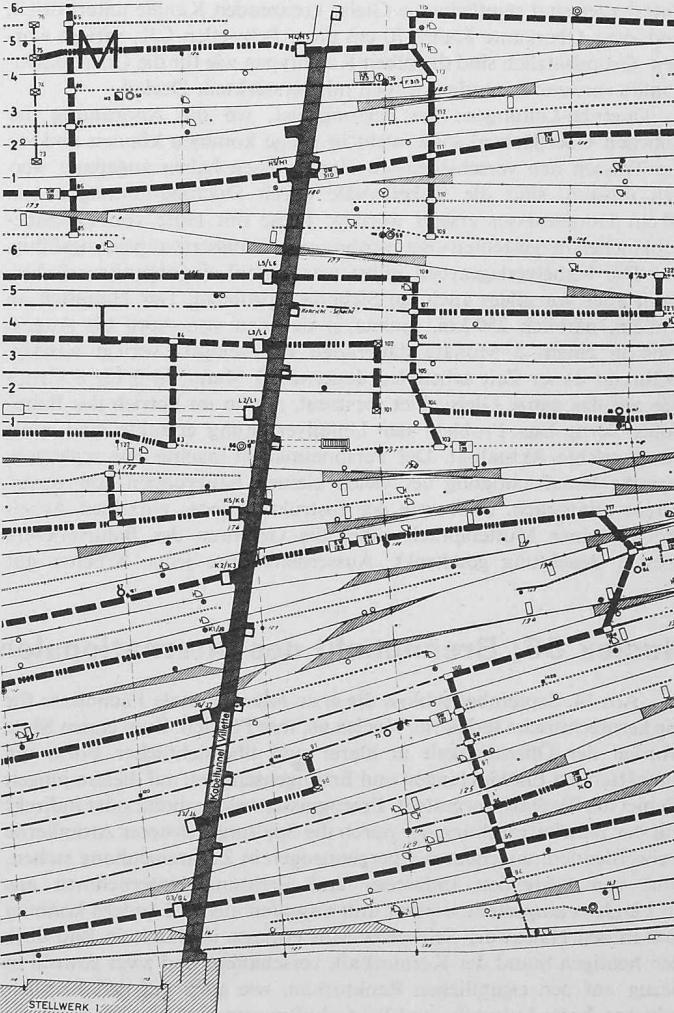
Bild 46. Ausschnitt aus dem Lageplan der Kabelanlage

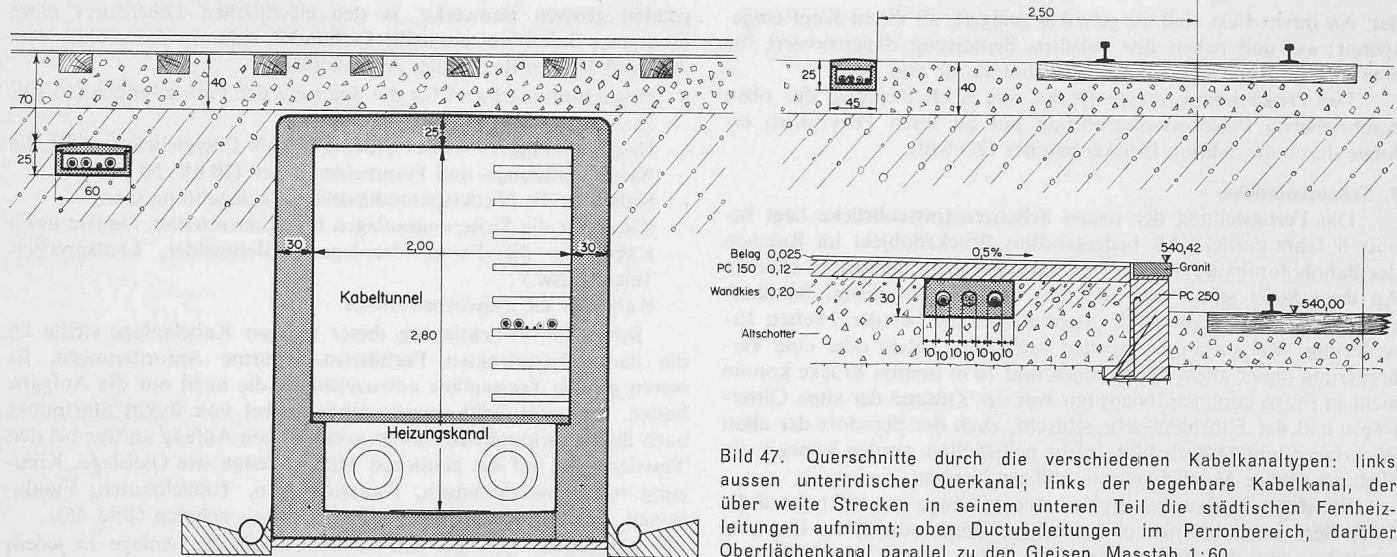
Bild 47. Querschnitte durch die verschiedenen Kabelkanaltypen: links aussen unterirdischer Querkanal; links der begehbarer Kabelkanal, der über weite Strecken in seinem unteren Teil die städtischen Fernheizleitungen aufnimmt; oben Ductubeleitungen im Perronbereich, darüber Oberflächenkanal parallel zu den Gleisen. Maßstab 1:60

- Der begehbarer Kabelkanal als Verbindung zwischen den beiden Stellwerken. Trotzdem beide Stellwerke auf der Südseite der Gleise liegen, wurde dieser Stollen an den Nordrand der Gleisanlage verlegt, wo er von den Stellwerken her durch zwei Querstollen erreicht wird. Durch die Verlegung auf die Nordseite konnte der Kanal von allem Anfang an für die Neuanlage, die von Norden her gebaut wurde, nutzbar gemacht werden. Ausserdem verbindet er in idealer Art die Schwerpunkte der elektrischen Anlagen, wie die beiden Stell-
