**Zeitschrift:** Schweizerische Bauzeitung

**Band:** 84 (1966)

## Die Verfärbungen an natürlichen Bausteinen infolge Verwitterung von Eisensulfidmineralien

Von Dr. Jacques Weber, Petrograph, EMPA, Dübendorf

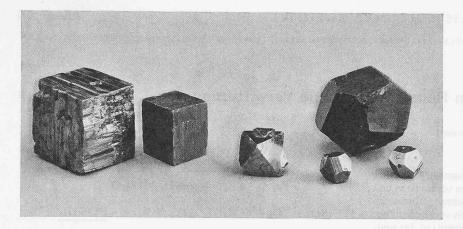
Bild 1. Pyrit in typischen Kristallisationsformen: links zwei Würfel, in der Mitte ein Oktaeder und rechts drei Pentagondodekaeder

Pyrit (FeS2), auch Eisen- oder Schwefelkies genannt, ist das weitaus häufigste natürliche Eisensulfid. Von speisgelber bis goldgelber Farbtönung und metallischem Glanz, kristallisiert er im kubischen System meistens idiomorph als Würfel, Oktaeder oder Pentagondodekaeder (Bild 1). Seltener kommt er auch in feinkörnigen oder derben Aggregaten vor und ist dann leicht grünlichgelb gefärbt. An den Felsoberflächen sind die Pyritkristalle oft braun angelaufen.

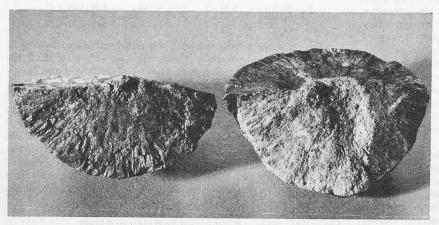
Bild 2. Markasit-Konkretion in charakteristischer radialstrahliger Ausbildung (sog. Strahlkies). Die helle Bruchfläche der rechten Hälfte ist mit Gips und Schwefel belegt, die aus der Zersetzung des Minerals entstanden sind

Markasit (FeS2) stellt eine rhombische Kristallmodifikation des Pyrites dar. Er ist meist prismatisch, als grobstrahlige oder feinfaserige Aggregate ausgebildet (sogenannter Strahlkies, Bild 2) und hat eine speisgelbe bis grünlich- oder graugelbe, metallisch glänzende Farbtönung. In feuchter Luft ist er sehr unbeständig.

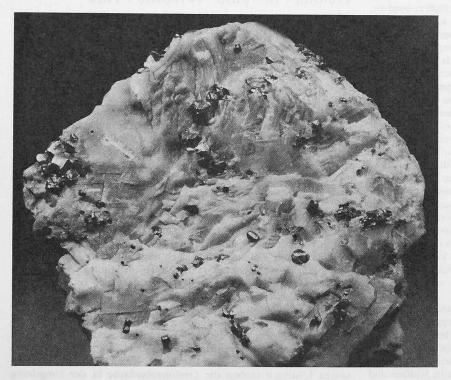
Bild 3. Pyritkristalle in grobkörnigem Kalkmarmor angereichert. Die etwa 0,1 bis 2 mm grossen Pyritkristalle lassen zum Teil pentagondodekaedrische Formen erkennen

Die Marmorgesteine führen fast immer Pyrit in meist lupengrossen Körnern (rd. 0,1 mm) und in wechselnden Mengen (Bilder 3 und 5); völlig pyritfreie Marmore sind sehr selten. Marmorplatten, die im Freien stehen oder sonst ständigen Feuchtigkeitseinwirkungen ausgesetzt sind, beginnen schon nach ungefähr sechs Monaten oder einem Jahr etwas gelbbraun oder schwach rostbraun zu werden. Allmählich verstärkt sich die Verfärbung, so dass bald bei pyritreichen Platten schlierige oder streifige braune Zonen immer deutlicher auffallen. Nach etwa zwei bis drei Jahren sind alle Pyritkörnchen in der Oberflächenschicht der Marmorplatte völlig zersetzt und verschwunden; zurück bleiben nur die braunen Flecken, welche zum Teil von dunkleren Zentren ausgehen, also von dort, wo ursprünglich die Pyritkörner lagen. Die bei der Pyritzersetzung entstehenden schwefelsauren Lösungen rauhen die Gesteinsoberfläche in der Umgebung der Sulfidkörner auf und bilden so eine gut haftende Unterlage für den Rostansatz.

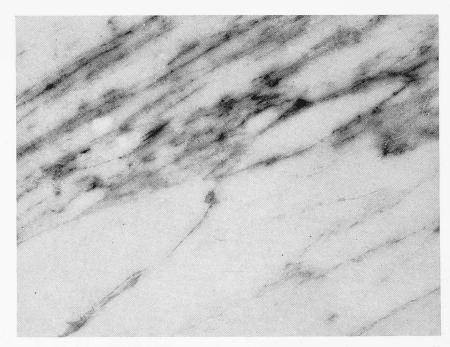
Bild 4. Geschliffene Kalkmarmorplatte aus Carrara. In der oberen Bildhälfte streifige bis schlierige Verfärbungen, ausgehend von Zonen mit grossen Pyritanhäufungen in sehr feinen Körnern (rd. 0,02 bis 0,15 mm  $\mathcal{D}$ ). Diese Oberflächenpartie sah ursprünglich ähnlich wie diejenige der unteren Bildhälfte aus, wo die grauen dolomitischen Streifen die einzige Musterung des Gesteins darstellen

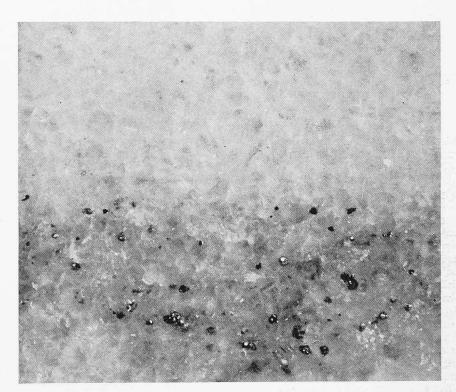
Bild 5. Detailaufnahme der Marmorplatte von Bild 4 in rd. 25facher Vergrösserung. Die pyritreiche Partie ist intensiv rostbraun verfärbt und kontrastiert stark mit der weissen pyritfreien Fläche in der oberen Bildhälfte

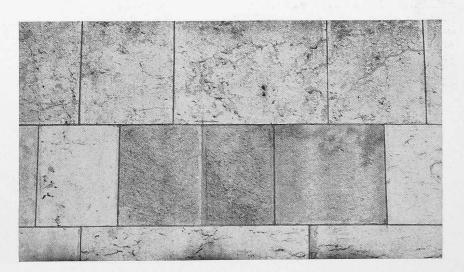
Bild 6. Rostbraun verfärbte pyritreiche Marmorplatten an einer Fassade aus hellgrauen Kalksteinen

Die Art der Verteilung und der Anordnung der Pyritkörner im Gestein spielt für die Fleckenbildung eine sehr grosse Rolle. Gleichmässig verteilte Körnchen führen zu schwachen gleichmässigen Verfärbungen, während Pyritkonzentrationen in Zügen oder in Nestern, wie sie zum Beispiel bei Carrara-Marmoren in den grauen, meist dolomitischen Streifen des Gesteins häufig anzutreffen sind, zu unregelmässigen, sehr intensiv gefärbten Flecken Anlass geben (Bilder 4 und 5). Bei Fassadenverkleidungen und bei Bodenbelägen sind es sehr oft nur einzelne Platten, welche besonders reich an Sulfidmineralien sein können und sich daher von der grauweissen Umgebung stark abheben (Bild 6).

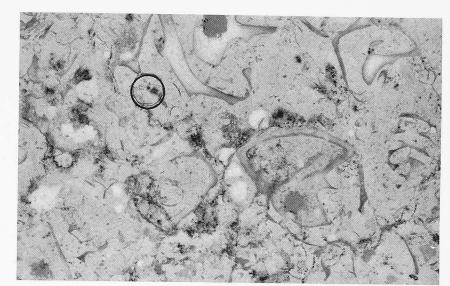
Bild 7. Geschliffene Oberfläche einer Platte aus einem an Spiralschnecken-Trümmern reichen Kalkstein des mittleren Malms. Die zahlreichen schwarzen Punkte sind verwitterte, rostbraun verfärbte Pyritkristalle. Die Fleckenbildung ist in der Detailaufnahme der mit einem Kreis markierten Stelle deutlicher erkennbar (Bild 8)

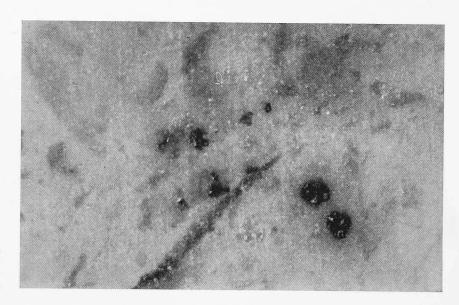
Bild 8. Detailaufnahme aus derselben Gesteinsplatte wie im Bild 7 (Kreismarkierung), in rd. 25facher Vergrösserung. Erkennbar sind die Farbhöfe um die Pyritkristalle und die diffuse bis schlierige Fleckenbildung

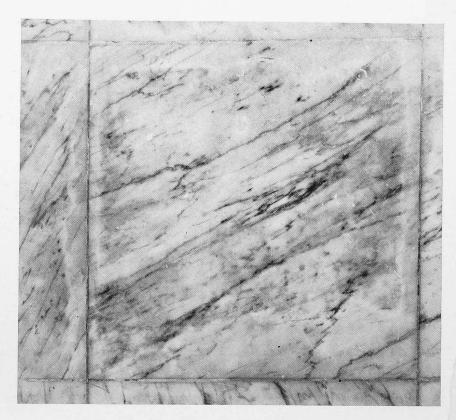
Bild 9. Verfärbte Bodenplatten aus pyritreichem Carrara-Marmor. Die Randpartien der Platten sind durch die konservierende Wirkung alkalischer Infiltrationslösungen aus dem Fugenmörtel unverfärbt geblieben

Ähnliche Ergebnisse lieferte die Untersuchung von Bodenplatten aus weissem Carrara-Marmor beim Haupteingang und auf dem Treppenvorplatz des Untergeschosses eines anderen Neubaus in Zürich. Viele dieser Marmorplatten waren besonders pyritreich und zeigten sehr intensive, unregelmässige, wirklich entstellende Flecken. Die streifigen Flecken verliefen völlig konkordant mit den Richtlinien der Zonen mit Pyritanreicherungen. Die Verwitterung wurde in diesem Falle hauptsächlich durch die Feuchtigkeit der regelmässigen Bodenreinigung und durch nasses Schuhwerk gefördert. Auch hier wurde die Erscheinung der schwach alkalischen, rd. 1–3 cm breiten fleckenfreien Randzone der Platten sehr deutlich festgestellt (Bild 9). Gleiches kann von einem Bodenbelag aus Carrara-Marmor in einer Wohnung eines Neubaus in der Westschweiz berichtet werden, wo die Zersetzung des Pyrites anscheinend durch häufiges Waschen des Bodens begünstigt wurde.

In allen erwähnten Fällen muss die Fleckenfreiheit der Plattenränder auf den konservierenden (oxidationshemmenden) Einfluss der alkalischen Lösungen, welche aus dem Fugenmörtel in das Gestein eindringen, zurückgeführt werden. Dieser Einfluss ist in zweierlei Hinsicht bedeutend:

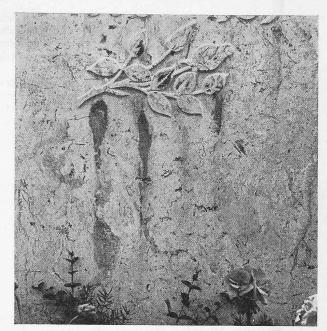
Bild 10. Fleckenbildungen ausgehend von starken Pyritanhäufungen an einem Grabstein aus Jurakalkstein

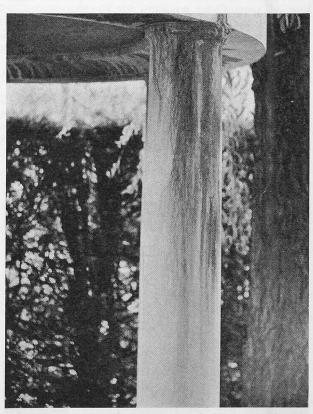
Bild 11. Sehr intensive örtliche Verfärbung an einer Denkmalsäule aus Marmor, ausgehend von einem Pyritherd im obersten Teil der Säule

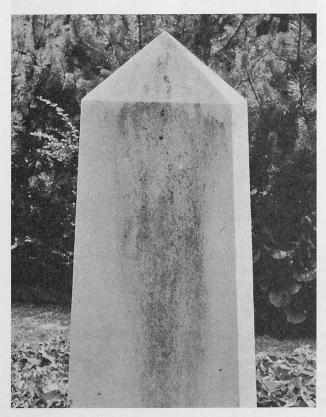
Bild 12. Starke Verfärbungen an einem Grabstein aus Carrara-Marmor
