**Artikel:** Die Aarebrücke von Wangen: ein Beispile der noch bestehenden

Berner Holzbrücken

Autor: Meyer-Usteri, Konrad P.

Ein Beispiel der noch bestehenden Berner Holzbrücken Von **Konrad P. Meyer-Usteri,** Obering. des IV. Kreises, Burgdorf

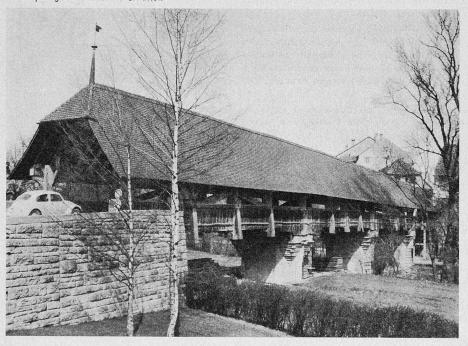
Bild 4. Aarberg: Erbaut gemäss Inschrift 1568, renoviert 1786. Bis auf Verbindungen fast vollständig im ursprünglichen Zustand erhalten

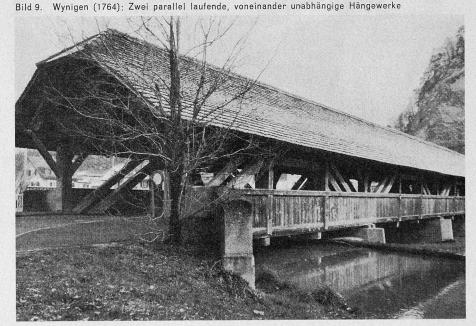
Bild 11. Büren: Verbindung Pfosten — Querträger durch Eisenlaschen und Bolzen, untere Rahmenecke durch Druckbüge versteift, später angebrachte Unterspannung

Weder Spannweite noch Tragfähigkeit der Hängewerkbrücke von Büren aus dem Jahre 1821 (signalisierte Höchstbelastung 12 t, Bild 10) unterscheiden sich wesentlich von den um 250 Jahre älteren Bauten. Die Unterspannung der Querträger ist jüngeren Datums (Bild 11). Bei Spannweiten von rund 4,0 bis 5,0 m ergeben sich für die nun sekundären Längsträger unter der Fahrbahn reduzierte Querschnitte von 35 × 35 cm bis gegen 50 × 50 cm für Wangenbrücke, Neubrücke usw. Die kritische Stelle dieser Konstruktion ist die Aufhängung der Querträger an den Hängewerkpfosten. Ein oberer Windverband ist vorhanden, der untere fehlt noch. Die Rahmenecken der Dachbinder sind oben und unten durch gerade Druck-Riegel versteift, so dass die Binder zusammen mit den Querträgern einen geschlossenen Rahmen bilden. Wie bei der allerdings nur noch dem Fussgänger dienenden Brücke von Olten (erbaut 1803, grösste Öffnung 19 m), tritt der schon von Grubenmann 1755 verwendete, verzahnte Balken auf. Der selbe Konstruktionstyp fand

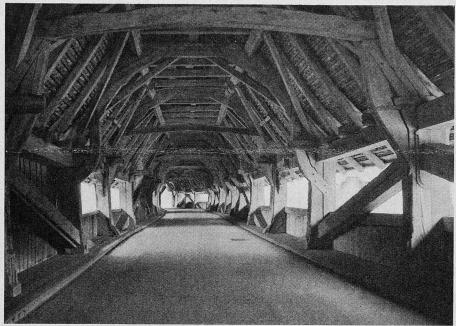
Bild 12. Neubrücke, Bern (1532): Erster Dachbinder mit Zugholz und Druckbügen in der mittleren Rahmenecke, folgender Binder mit Zugbügen und klaffendem Versatz

Zugfeste Verbindungen bilden Eisenbolzen von rund 20 mm Durchmesser mit Unterlagsscheiben und Keilen im Schlitz statt Muttern. Besonders schön sind diese Verbindungen an der Gümmenenbrücke; sie sind auch an der Aarbergerbrücke erkennbar (Bild 8). Holzzapfen werden für weniger belastete Verbindungen angewendet (Bilder 12 und 24).
