Artikel: Die Aarebrücke von Wangen

Autor: Meyer-Usteri, Konrad P.

Die Aarebrücke von Wangen

Von Konrad P. Meyer-Usteri, Obering. des IV. Kreises, Burgdorf

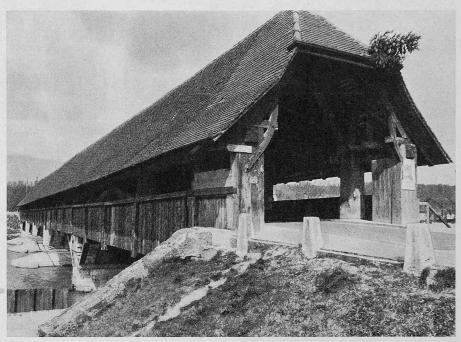
Bild 20. Wangen (1549—52): Widerlager Wangen, Steinpfeiler, drei Betonpfeiler (1967), dazwischen Oeffnungen V-I

gewordenen auf Seite Wangen) trägt eine Jahreszahl, vermutlich «1552».
