Die EMPA-Versuche an armierten Betongelenken für den Hardturm-Viadukt

Von E. O. Fessler, dipl. Ing. ETH, EMPA, Dübendorf

Für den von der Ingenieurgemeinschaft D. J. Bänziger, Dr. H. Hugi und Dr. C. Menn, Zürich und Chur, projektierten Hardturm-Viadukt war an Stelle von Linienkipplagern aus Stahl der Einbau von Betongelenken vorgesehen. Die Gelenke befinden sich an den Stützenköpfen,

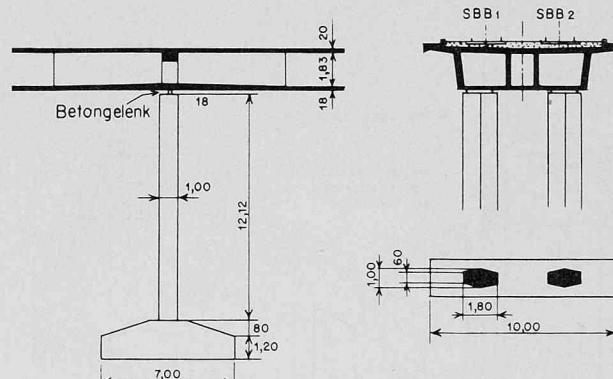
Bild 2. Brückenpfeiler des Hardturm-Viaduktes mit armiertem Beton-ge lenk zwischen Brückenaufbau und Stützenkopf

die den als durchlaufenden Balken ausgebildeten Brückenaufbau tragen (Bilder 1, 2 und 3).

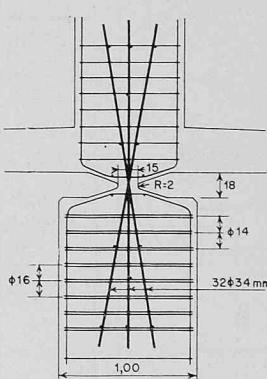
Bild 3. Armiertes Betongelenk,
Masstab 1:50

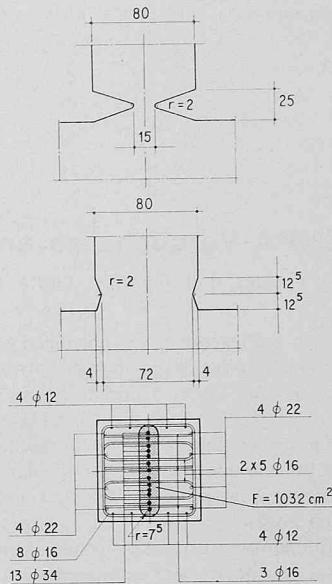
Bild 5. Prüfeinrichtung für Ermüdungsversuche an Betongelenken in natürlicher Grösse. Die ruhende Belastung von 250 t entsprach dem Eigengewicht der Brücke wurde durch zwei Vorspannkabel erzeugt. Die zwischen 20 t und 200 t wechselnde Verkehrsbelastung liess sich mit Hilfe von vier Pressstöpfen und zwei Pulsatoren aufbringen

Gelenkabmessungen

In der Versuchseinrichtung ruhte der gegen 20 t schwere, an der EMPA nach den Plänen der erwähnten Ingenieurgemeinschaft erstellte Probekörper auf einem Walzenlager von 2 auf 2 Meter (Bild 5). Durch Verschieben des Fusskörpers mit Hilfe der horizontal angeordneten Presstopfe konnten bei festgehaltener Kopfpartie die Gelenkverdrehungen erzeugt werden. Die dabei wirkenden Horizontalkräfte wurden mittels der zur Fixierung des Oberteiles eingebauten Haltestangen erfasst, welche dafür mit Dehnungsmessstreifen versehen waren. Mit den in den Stützenen angebrachten Messuhren wurde die Auslenkung kontrolliert und zugleich die Gelenkstauchung ermittelt. Die vier über den Prüfkörper angeordneten Presstopfe zu je 50 t erzeugten die pulsierende Last entsprechend der Verkehrsbeanspruchung. Die erforderlichen Kräfte wurden von je zwei seitlich angeordneten Amsler-Pulsatoren gesteuert und wiesen eine Frequenz von rund 250 Lastwechseln pro Minute auf.

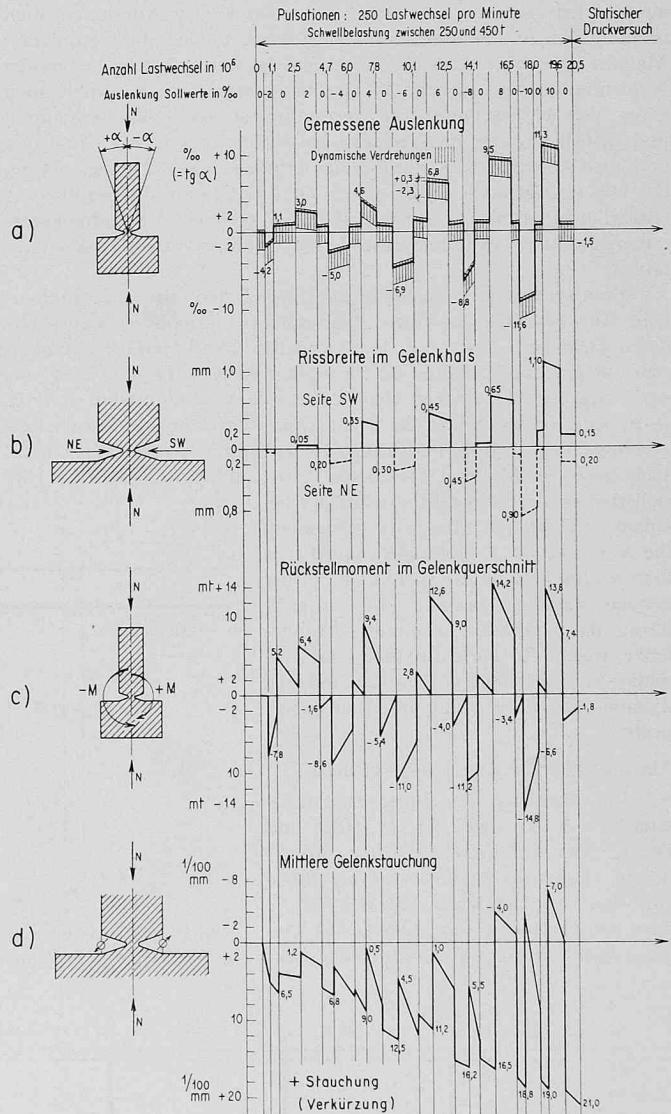
Bild 6. Untersuchungsverlauf und Messwerte von Versuchskörper I
Messungen bei ruhender Belastung N = 230 t

Körper I: Ermüdungsversuch mit gesamthaft 21 Mio Lastwechseln und Auslenkungen bis $\pm 10\%$ (Bild 6a),

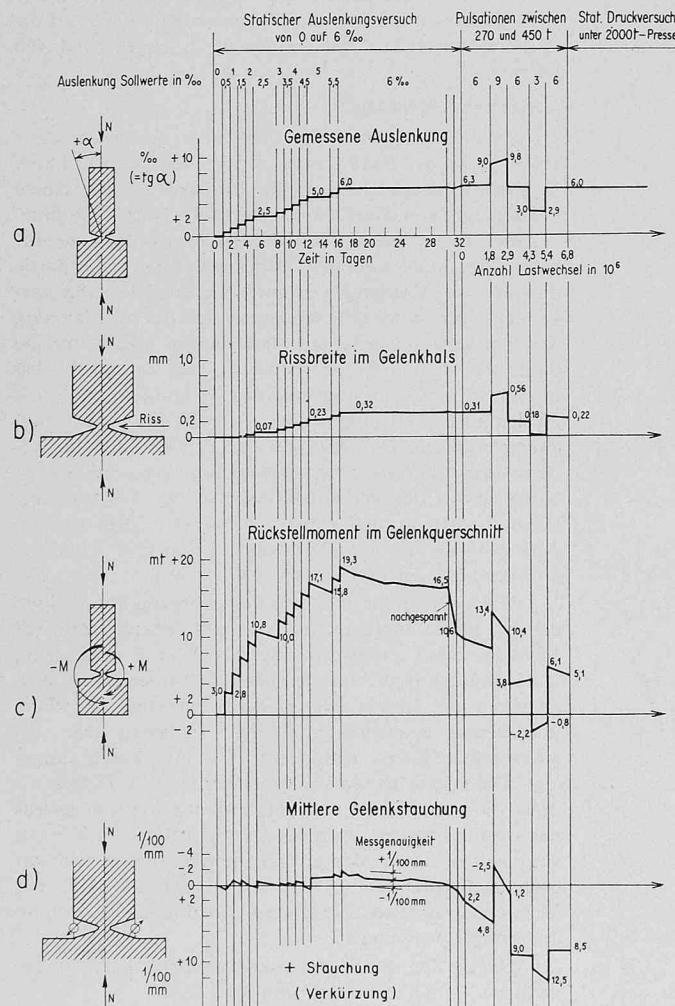
Bild 8. Untersuchungsverlauf und Messwerte von Versuchskörper III
Messungen bei ruhender Belastung $N = 250$ t

Körper III: Langsame statische Auslenkung bis 6% in Schritten von $0,5\%$ täglich, Festhalten dieser Auslenkung während 14 Tagen, anschliessend Ermüdungsversuch mit gesamthaft 7 Mio Lastwechseln und Auslenkungen von $6\% \pm 3\%$ (Bild 8a), abschliessend statischer Bruchversuch bei einer konstant gehaltenen Auslenkung von 6% bis zum Erreichen der Bruchlast bei 1610 t entsprechend einer Bruchsicherheit von rund 3,5.

von 6% zu verdrehen, in welcher die abschliessenden Lastpulsationen aufgebracht wurden (Bild 8a). Nach Beendigung der Ermüdungsversuche konnte bei gleicher Gelenkverdrehung von 6% wie zu Beginn der Ermüdungsversuche an derselben Stelle eine von 0,3 mm auf rund 0,2 mm reduzierte Rissbreite gemessen werden. – Ergänzend zu diesen günstigeren Feststellungen im dritten Versuch werden Beobachtungen und Vergleichsmessungen am Bauwerk selbst weitere wertvolle Hinweise liefern.

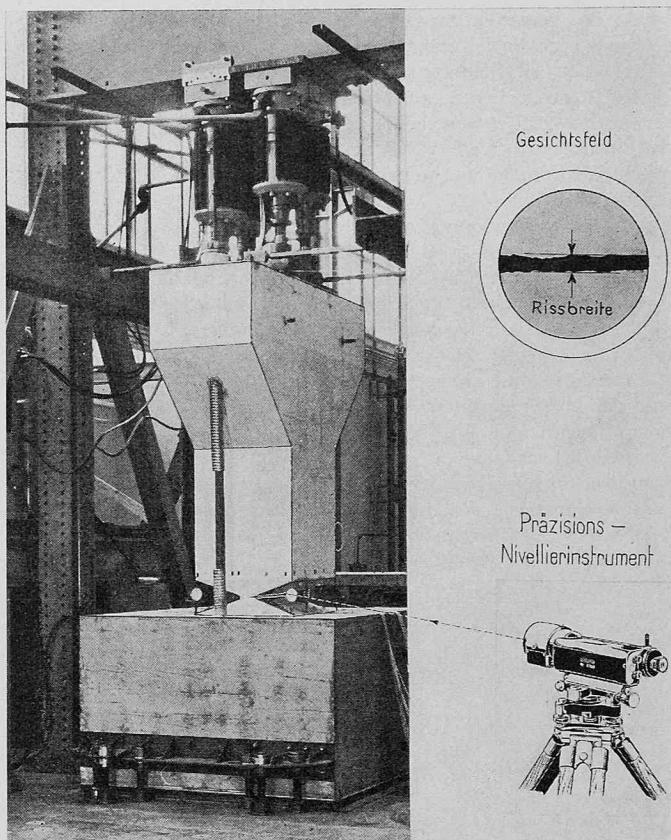
Bild 9. Methode zur Messung der Rissbreite in der Gelenkkehle mittels Präzisions-Nivellierinstrument mit Planparallelplatte

Mikroskop zu messen, war aus Platzgründen nicht möglich. Auf der Suche nach einer einfachen, genügend genauen Messmethode hat sich folgendes Vorgehen bestens bewährt: Ein Präzisionsnivellierinstrument mit Planparallelplatte wird zwei bis drei Meter vom Messpunkt entfernt aufgestellt und ohne Verwendung der Horizontiereinrichtung auf den zu messenden Riss einvisiert (Bild 9). Bei festgehaltenem und allenfalls schiefstehendem Instrument wird zuerst die eine, dann durch Verdrehen der Planparallelplatte die gegenüberliegende Risskontur mit dem Fadenkreuz zur Deckung gebracht. Aus der Ablesedifferenz an der Mikrometerschraube ergibt sich somit die gesuchte Rissbreite, welche mit einiger Übung auf $\pm 1/100 \div 2/100$ mm genau erfasst werden kann.

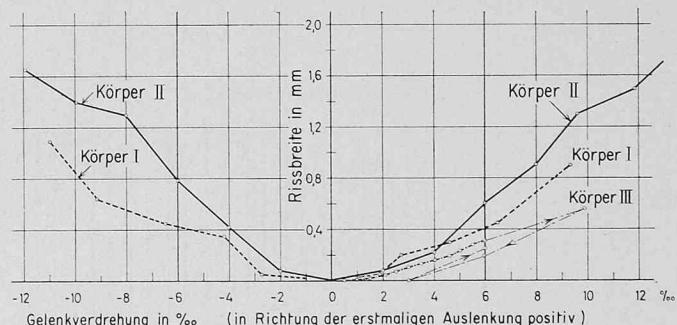
Bild 10. Rissbreite in der Gelenkkehle in Abhängigkeit der Gelenkverdrehung. Die Messungen wurden periodisch unter ruhender Belastung entsprechend dem Eigengewicht des Brückenaufbaues durchgeführt

Risse im Gelenkhals (Bild 10)

Nach der erstmaligen Verdrehung des Gelenkes um etwa 10% konnten in der Gelenkkehle die ersten Haarrisse festgestellt werden. Bei der massgebenden, durch Vorspannen, Kriechen und Schwinden bedingten Auslenkung von 6% wurden auf der zugbeanspruchten Seite des Gelenkhalses der ersten zwei untersuchten Probekörper Rissbreiten von 0,4 mm bis 0,8 mm gemessen, die mit zunehmender Auslenkung ebenfalls weiter zunahmen. Bei den Verdrehungen in entgegengesetzter Richtung haben sich diese Risse anfänglich wieder vollständig geschlossen (Bilder 6b, 7b und 8b).

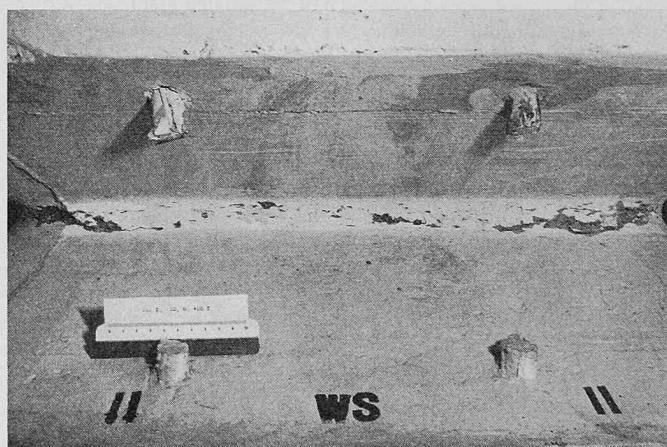
Bild 12a. Momentane Zugseite: maximale Rissbreite 1,40 mm

Bild 12b. Momentane Druckseite: Riss praktisch vollständig geschlossen

Bilder 12a und 12b. Gelenkkehle nach Auslenkung von 10% in beiden Richtungen und insgesamt rund 25 Millionen Pulsationen mit der vollen Nutzlast

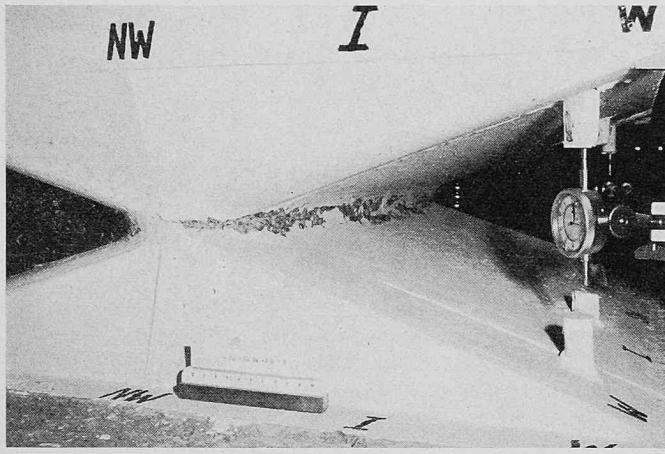
Bild 13. Zustand des Betongelenkes nach über 20 Millionen Lastwechseln mit der vollen Nutzlast und Auslenkungen von 10% in beiden Richtungen. Zur besseren Sichtbarmachung der Rissbildungen und Betonabsplitterungen wurden die Probekörper vor Versuchsbeginn geweisselt

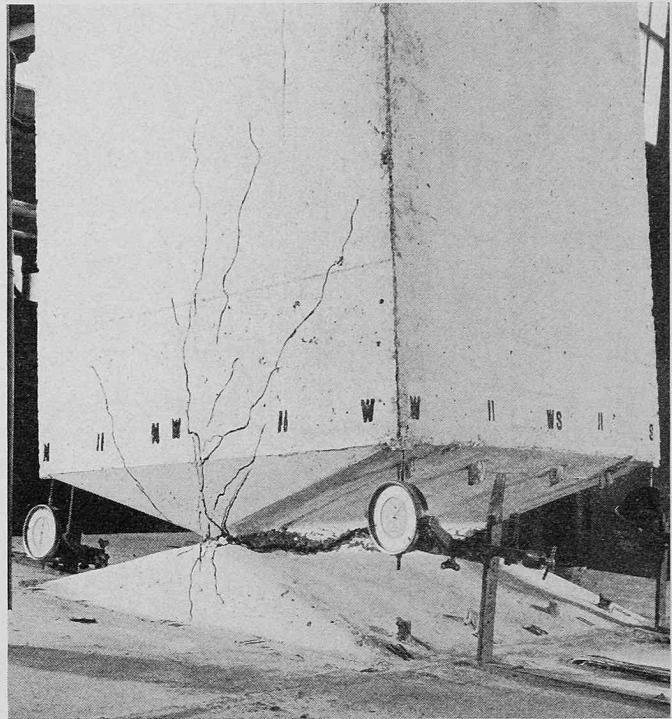
Bild 14. Betongelenk nach über 37 Millionen Lastwechseln statisch um 140% (rd. 8° Neigung) verdreht. Dabei öffnete sich der Riss in der Gelenkkehle auf rund 1 cm Breite und die nachgezeichneten Querzugrisse von 0,1 mm nach Abschluss der Ermüdungsversuche auf 1,0 mm. Zur besseren Sichtbarmachung wurden die Risse an der geweisselten Oberfläche nachgezeichnet

Im Laufe der Ermüdungsversuche zeigten sich bei Auslenkungen von über 6% an den Querseiten der Säulenpartie die ersten strahlenförmig von der Einschnürungszone ausgehenden Risse (Bild 14). Bis zum Abschluss der Ermüdungsversuche erreichten diese eine maximale Breite von 0,1 mm, die etwa 15 cm oberhalb der Gelenkachse gemessen wurde. Diese Feststellungen weisen auf die wichtige Funktion der Querzugarmierung hin, die so nah als möglich an den Einschnürungsbereich heranzuführen ist.

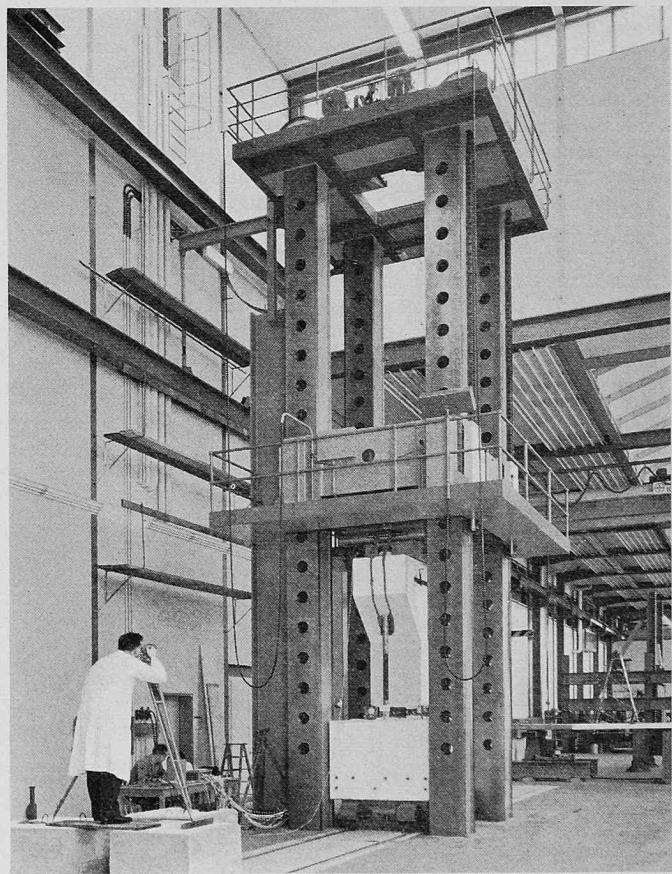
Bild 15. Druckversuch in der 2000-t-Presse bei festgehaltener Verdrehung des Betongelenkes von 6%. Bruchlast 1610 t entsprechend einer statischen Bruchsicherheit von rund 3,5

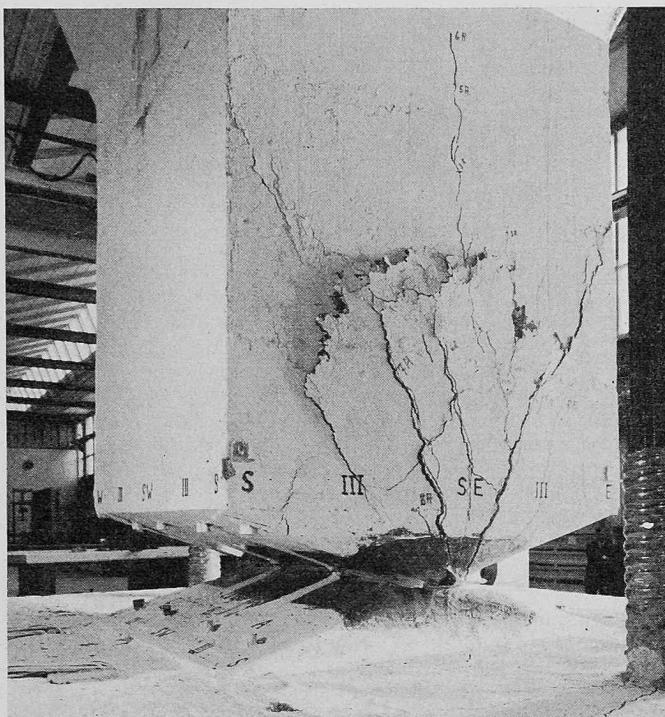
Bild 17. Betongelenk nach Erreichen der Bruchlast von 1610 t, mit klapfenden Querzugrissen und Aufbauchen des Betons infolge Ausknicken der Gelenkstäbe im Stützenkopf

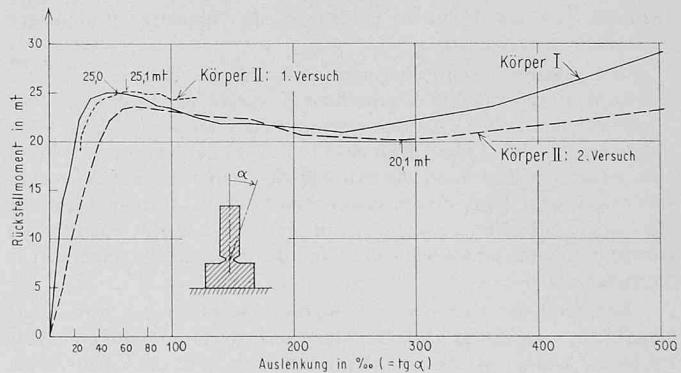
Bild 19. Rückstellmoment im Betongelenkquerschnitt in Abhängigkeit der Verdrehung ermittelt bei den statischen Auslenkversuchen an den Versuchskörpern I und II im Anschluss an die Ermüdungsversuche
