Der Wolkenbruch vom 22./23. Januar 1967 über der Serra das Araras in Brasilien

Von P. Gisiger, dipl. Bau-Ing., Comano TI

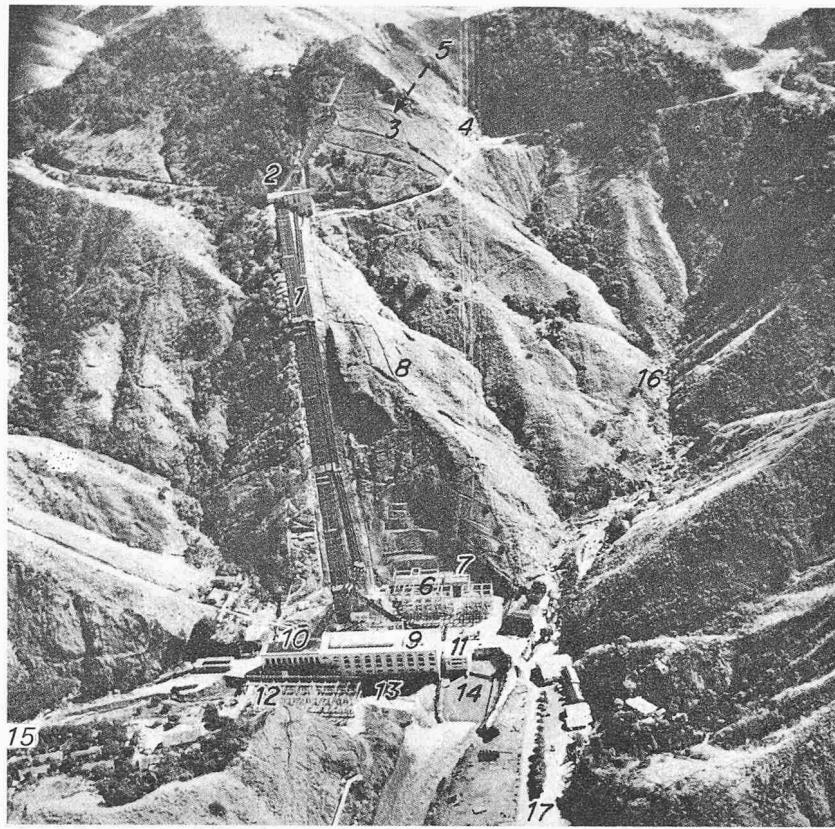
Bild 3 (links). Lageplan der Kraftwerkgruppe Fontes, 1:10 000

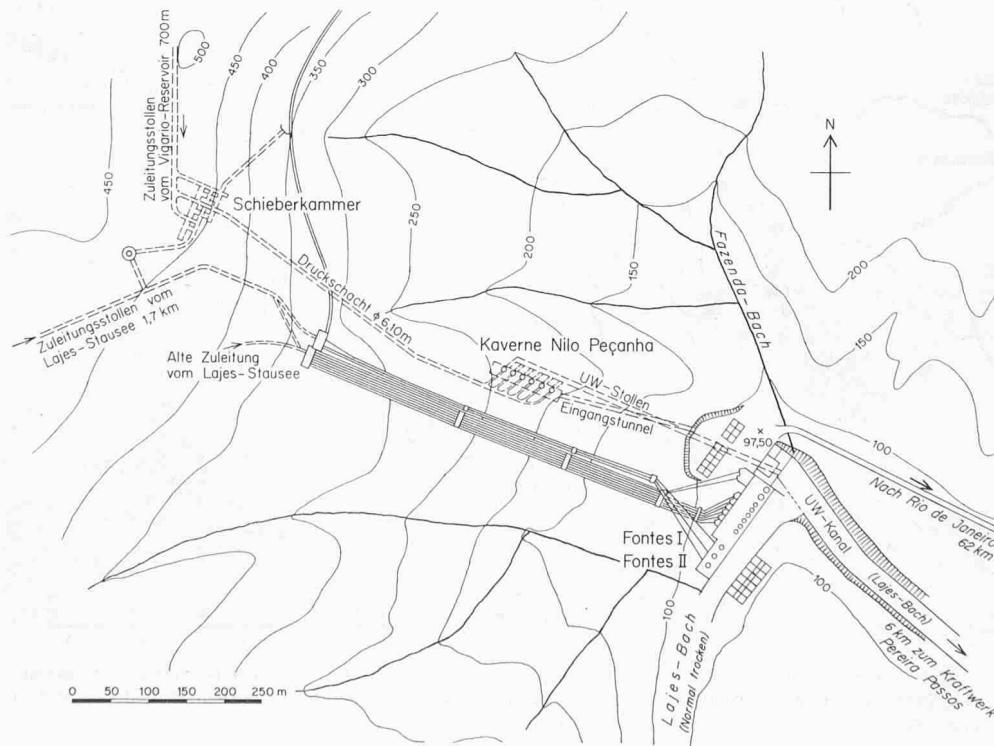
Bild 2 (oben). Übersicht über die Kraftwerkgruppe Fontes

- 1 acht Druckleitungen für Fontes I und Fontes II
- 2 Schieberkammer Fontes
- 3 Schieberkammer Nilo Peçanha (im Berginnern)
- 4 Eingang zur Schieberkammer Nilo Peçanha
- 5 Zuleitungsstollen vom Vigario-Reservoir
- 6 132- und 220-Volt-Schaltanlage Nilo Peçanha
- 7 Eingangsportal zur Kaverne Nilo Peçanha
- 8 Kaverne Nilo Peçanha (im Berginnern)
- 9 Maschinenhaus Fontes I
- 10 Maschinenhaus Fontes II
- 11 Kommandoraum
- 12 Schaltanlage Fontes
- 13 UW-Kanal Fontes
- 14 UW-Kanal Nilo Peçanha
- 15 Tal des Lajes-Baches
- 16 Tal des Fazenda-Baches
- 17 Zufahrt von Rio de Janeiro

wie durch nachträgliche Untersuchungen ermittelt wurde, ein Wasserstrom von etwa 30 bis 40 m³/s durch dieses Bachbett hinunter kam (aus einem Einzugsgebiet von 3,4 km²), gleichzeitig mit einem etwa gleich grossen Abfluss aus dem normal trockenen Lajes-Bach, entwickelte sich in Minuten der Schuttkegel, welcher die Unterwasserkänele der Kraftwerke verstopfte. Die Betten beider Bäche waren schon ursprünglich auf den harten Felsuntergrund erodiert, und somit war Unterwaschung der Ufer durch Erosionsvertiefung keine wesentliche Ursache der Erdschlippe, wohl aber die Seitenerosion durch die aufs vielfache erhöhte Wassertiefe, durch welche die Uferhänge ihrer Unterstützung beraubt und zum Abgleiten gebracht wurden. Die Bilder 6 und 7, die eine Woche nach dem Wolkenbruch aufgenommen wurden, zeigen einigermassen das verheerende Ausmass der Hangerosion in der Umgebung von Fontes; insbesondere ist Bild 7 mit Bild 2 zu vergleichen.

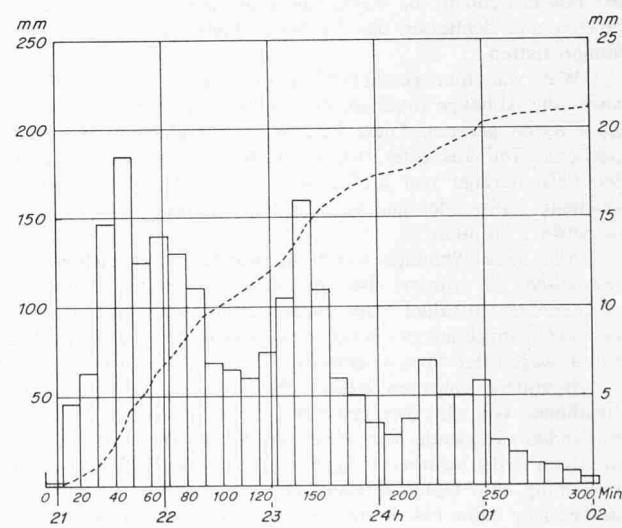
Bild 5. Niederschlagsdiagramm (gestrichelt, Skala links) und Regenhöhen in Intervallen von zehn Minuten (Skala rechts) in der Nacht vom 22.—23. Januar 1967

im April erwarten. Nach einem in der Nähe der Staumauer aufgestellten registrierenden Regenmesser setzte am 22. Januar um 20.53 h ein leichter Regen ein; nach 21.05 h verstärkte sich dieser rasch und um 21.55 h war die angesammelte Regenhöhe schon auf 63,0 mm angestiegen, um 22.55 h auf 115,5 mm, um 24.00 h auf 173,3 mm, um 01.00 h auf 203,0 mm, und um 02.00 h auf 211,2 mm; dann hörte der Regen ziemlich rasch auf. Die grösste Intensität wurde registriert im Intervall von 40 bis 50 Minuten nach Beginn des Regens, während welcher in 10 Minuten 19 mm Regen fielen. Die Intensität des Regenfalls geht aus Bild 5 hervor.

Der Schwerpunkt dieses Wolkensbruchs scheint sehr nahe dem Kraftwerkareal von Fontes-Lajes gelegen zu haben. Die Bild 5 zugrundeliegenden Regenhöhen beruhen auf Messungen mit einem Pluviographen in der Nähe der Staumauer Lajes auf 450 m Meereshöhe. An einer andern Stelle in der Nähe der Kraftwerke, das heisst in einer tieferen Lage, wurde jedoch für die Zeit von 21 h bis 03 h eine totale Regenmenge von 275 mm gemessen, was natürlich nicht

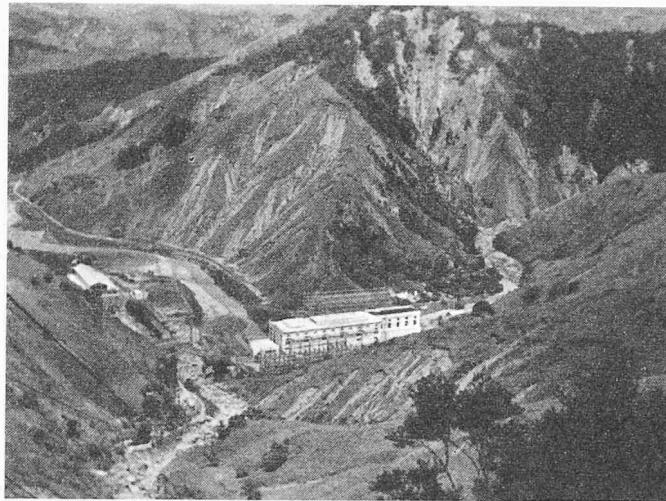
Bild 6. Das Kraftwerk Fontes, gesehen von Westen mit Erosionsrinnen im Umgelände nach dem Hochwasser
