Sickerwasserströmungen im Hauptdolomit beim Stollenbau der Engadiner Kraftwerke

Von P. Könz, dipl. Bauing. ETH, Ardez

1. Die Anlage der Engadiner Kraftwerke

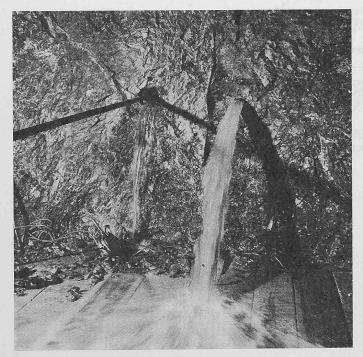
Bild 3. Vom standfesten Fels aus angebohrte wasserführende Kluft

Die Intensität des Wasserandranges geht parallel mit der Intensität der Klüfte. Besonders die grossen Hauptklüfte mit ihrer zerriebenen, lose gelagerten und nicht verkitteten Füllung dienen als Wasserträger. Wird eine solche Kluft angeschlagen, so entleert sie sich unter gleichzeitiger Ausschwemmung des zerriebenen Materiales (Bilder 3, 4, 13).

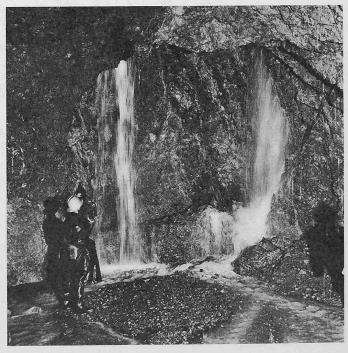
Bild 4. Steigender Druckstollen Sampuoir. Angefahrene Kluft bei Stollenmeter 160. Das ausgeschwemmte Material liegt zum Teil noch am Boden

Der steigende Stollenast hatte in seinen ersten 200 m eine Kluft mit Vollprofil und zwei Klüfte mittels Firststollen und nachfolgender Ausweitung durchfahren (Bild 4). Die Wasserführung dieser Klüfte betrug 100 bis 200 l/s und Kluft. Aus einer Kluft stürzten 700 m³ feines Material in den Stollen. Bei Stollenmeter 306 zeigten sich zuerst die gleichen Symptome einer neuen Kluft, aber bald erwies sich diese Kluft als grösser und bedeutend gefährlicher (Bild 7). Am 16. November 1965 ereignete sich der erste Einbruch von 1300 m³ und am 25. November folgte ein zweiter Einbruch mit weiteren 1500 m³ Material und begrub den Stollenbagger Conway 100 unter sich. Die Wasserführung aus der Kluft erhöhte sich sukzessive und erreichte 180 l/s. Nachdem eine Betonwand 33 m vor der Kluft er-
