Zeitschrift: Schweizerische Bauzeitung
Herausgeber: Verlags-AG der akademischen technischen Vereine
Band: 88 (1970)
Heft: 10: 2. Sonderheft "Stahlbau in der Schweiz"

Die Tribünen-Überdachung des Tellspiel-Hauses in Interlaken

Von M. Hübscher, Thun

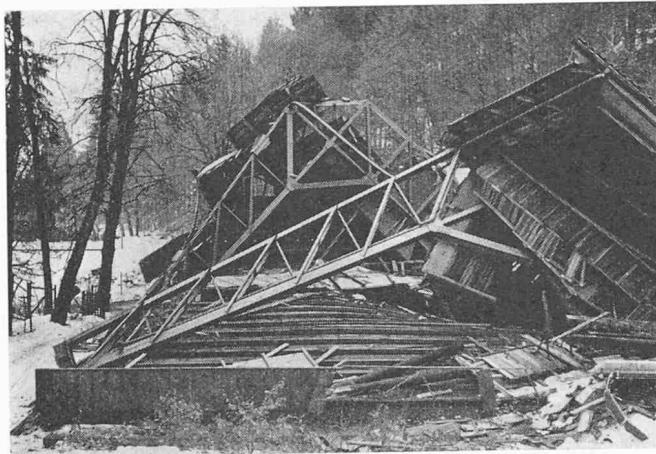
Bild 1. Das alte Tribünendach nach dem Einsturz

Am 11. Februar 1968 brach die Tribünen-Überdachung unter ungewöhnlichen Schneemassen zusammen, indem die Widerlager der Rahmenstiele ausscherten. Bild 1 zeigt den Grad der Zerstörung. Die Versicherungsexperten hatten eine Schneelast von 210 kg/m^2 gemessen. Seinerzeit wurde die Überdachung für 110 kg/m^2 dimensioniert. Heute schreibt die SIA-Norm 160 eine Schneelast von 150 kg/m^2 für dieses Gebiet vor. Die vom Schweiz. Institut für Schnee- und Lawinenforschung in Davos erstellten Schneelastkurven weisen interessanterweise in Richtung der nach dem Einsturz gemessenen Schneelast¹⁾.

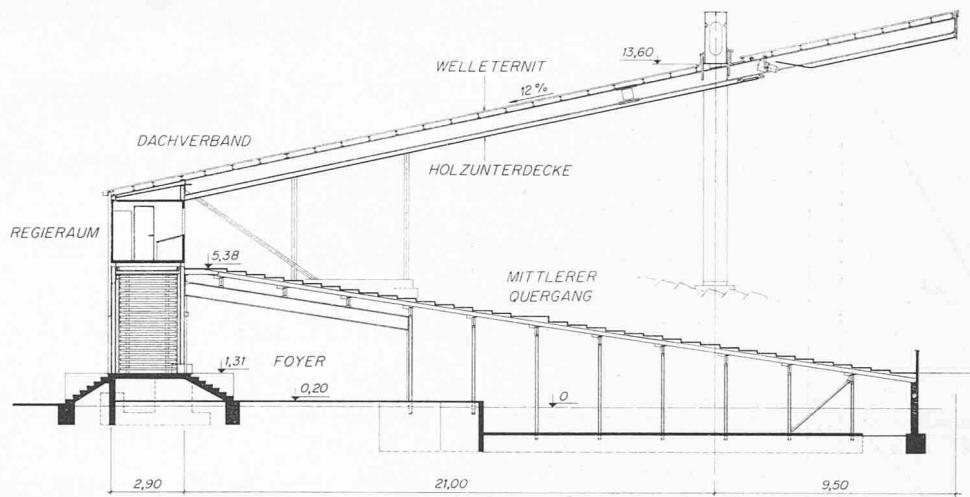
Bild 3. Tribünen-Querschnitt, 1:300

4. Der Tribünen-Unterbau (Bilder 3 und 4)

Stahlunterzüge auf Stahlstützen tragen ein Holzgebälk, auf das die Bretter des Tribünenbodens aufgenagelt sind. Für die Stuhlrägen ist der Tribünenboden abgestuft (Bild 7). Die Bühnenzugangstreppen bestehen aus Stahlwangen, auf denen Betonritte festgemacht sind. Gerechnet wurde die Tribüne für eine Nutzlast von 500 kg/m^2 und 80 kg/m^2 Eigengewicht. Insgesamt vier Aufgangstreppen dienen dem Publikum als Zugang zur Tribüne. Davon gehen zwei unter dem Regiehaus hinauf zum hinteren Quergang der Tribüne und je eine führt den Zuschauer seitlich zum mittleren Quergang. Die Stützen unter den Unterzügen sind in Einzelfundamenten eingespannt. Ein L-Eisenverband verbindet die Unterzüge.

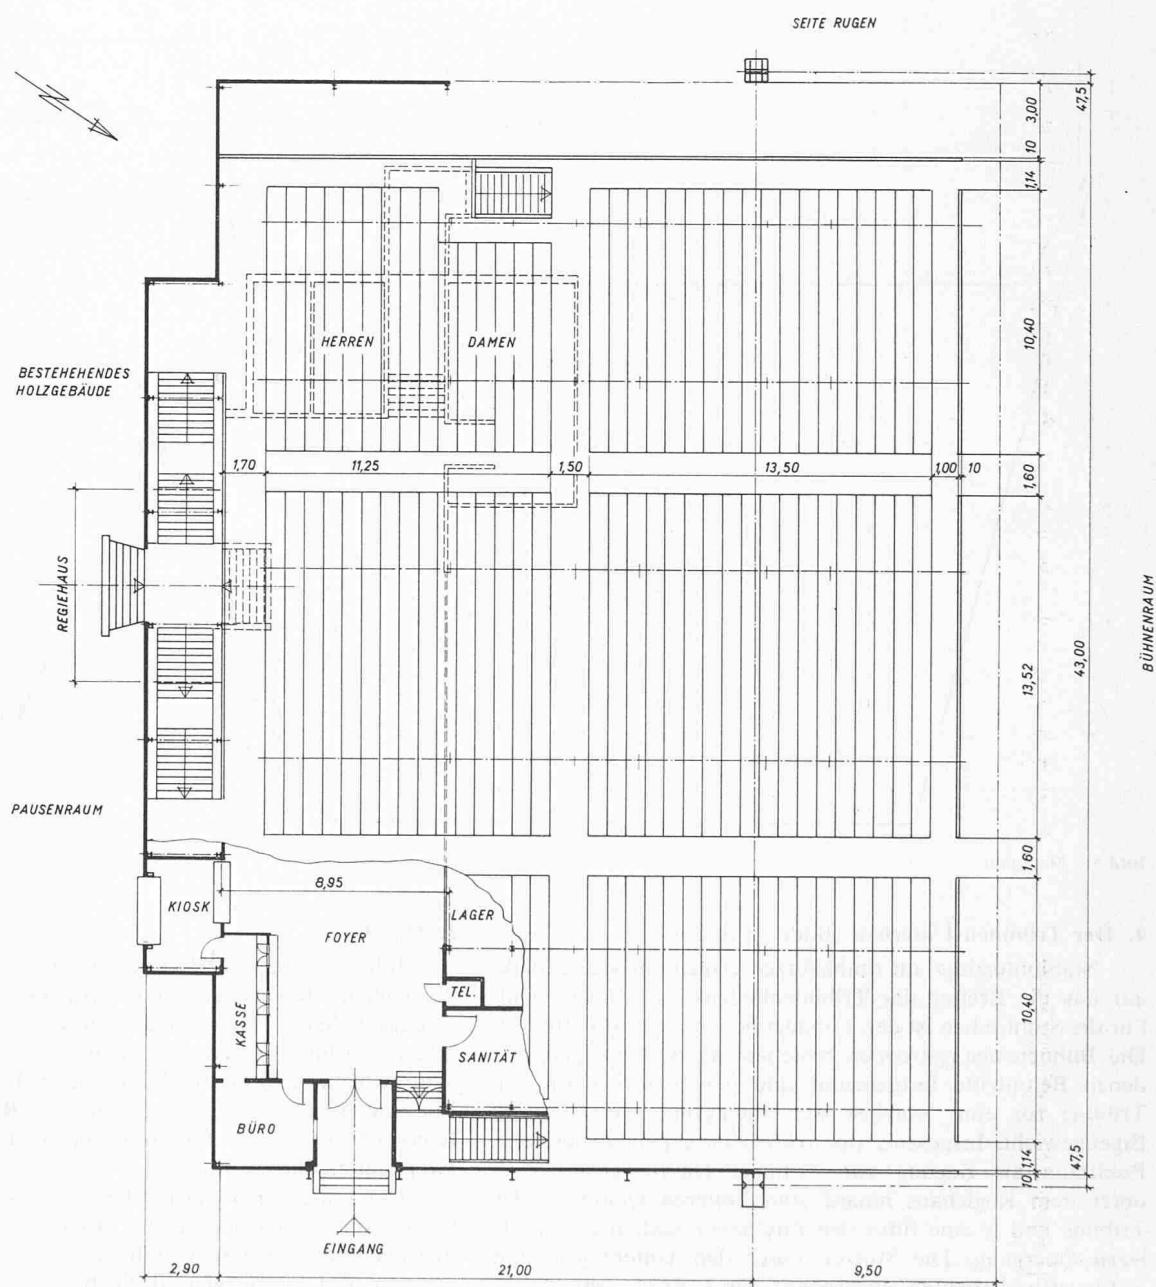
Bild 4. Tribünen-Grundriss, 1:300

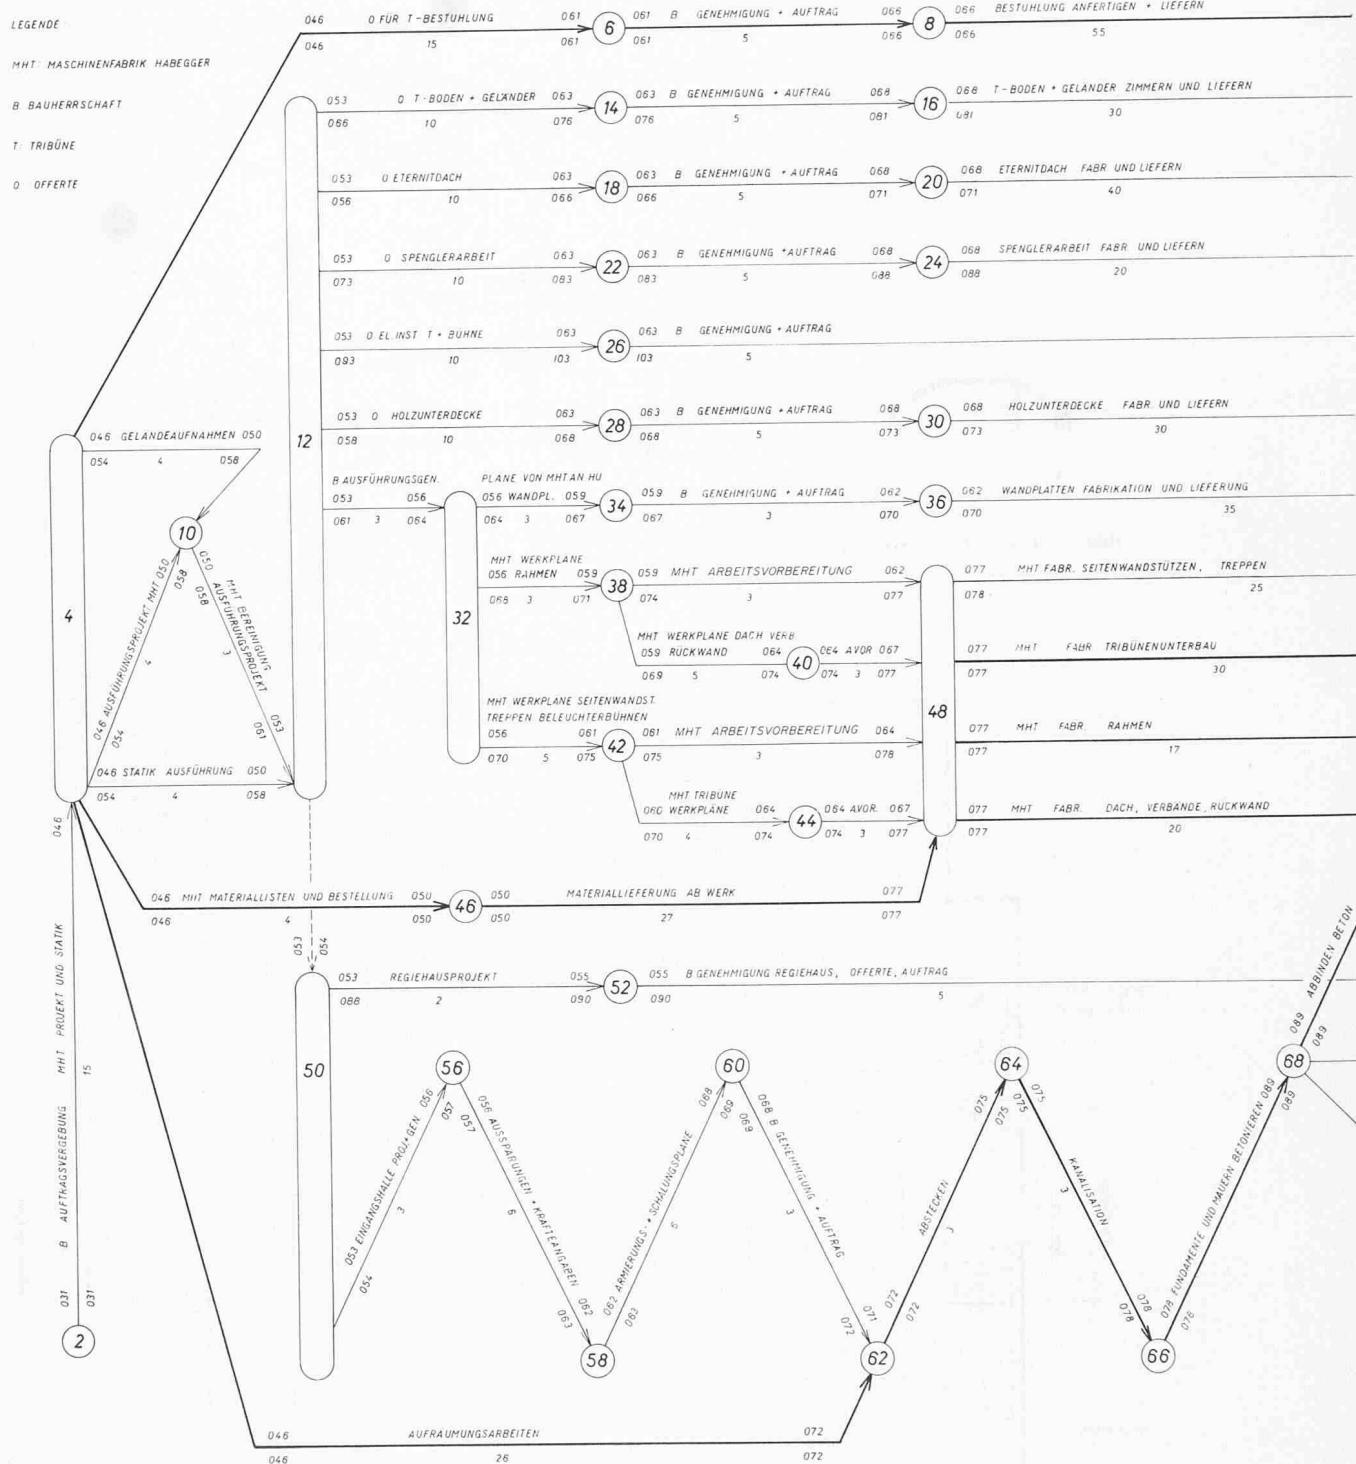
Bild 5. Netzplan

Dieses wurde in Stahl, Holz und Beton von je einem Unternehmer der betreffenden Branche ausgearbeitet. Anschliessend hat man die Ausführungspläne erstellt. Gleichzeitig arbeitete eine Architektengemeinschaft am Innenausbau und an der Lösung umfangreicher Teilaufgaben samt Kostenvoranschlägen. Die akustischen Belange sind mit Rücksicht auf die Unmöglichkeit einer Lautsprecheranlage von Experten geprüft worden. Diese schlugen für die Strassenseite (Seite Interlaken) schwere Platten vor, wofür Beton gewählt wurde. Die Untersicht des Daches, die den Schall von den Schallquellen auf der Bühne auf die Zuschauertribüne zu reflektieren hat, wurde aus Holz geplant. Für die Koordination und die Festlegung des zeitlichen Ablaufes bediente man sich eines Netzplanes (Bild 5).

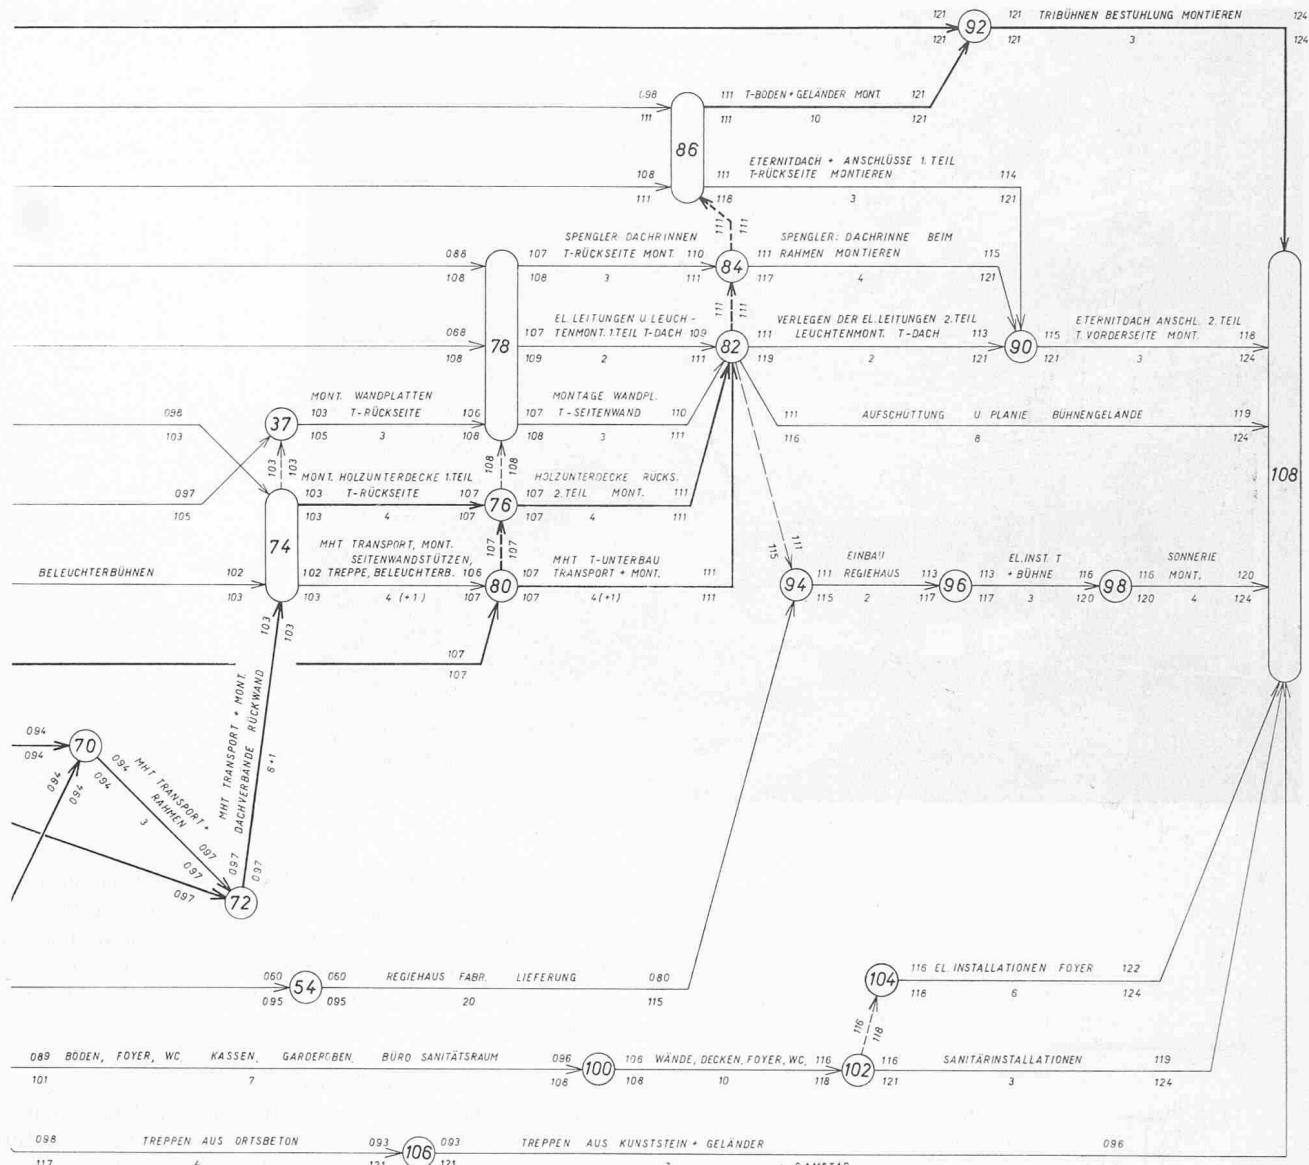
Bild 8 zeigt das Haupttragwerk des Daches, das als Zweigelenkrahmen ausgebildet ist. Dieser ist aus Stahlblechen höherer Festigkeit zusammengeschweisst und weist folgende Abmessungen auf: Spannweite 43,95 m, Stielhöhe Seite Rügen 9,50 m, Stielhöhe Seite Interlaken 14,52 m, Material RST 52-3, Totalgewicht des Rahmens 45 t. Die Konstruktion ist im Innern begehbar mit Zugang durch zwei Mannlöcher.

Am Rahmenriegel sind die Binder aufgehängt, die aus HEA 600 bestehen und mit Verstärkungslamellen unter der

Aufhängung versehen sind. Die Binderabstände betragen $7,75 + 3 \times 9,0 + 7,75$ m, die Spannweiten der Binder 21 m mit 9,5 m Auskragung. Die Pfettenabstände ergaben sich aus der Eindeckung mit Welteernit zu 1,10 m bis 1,15 m.

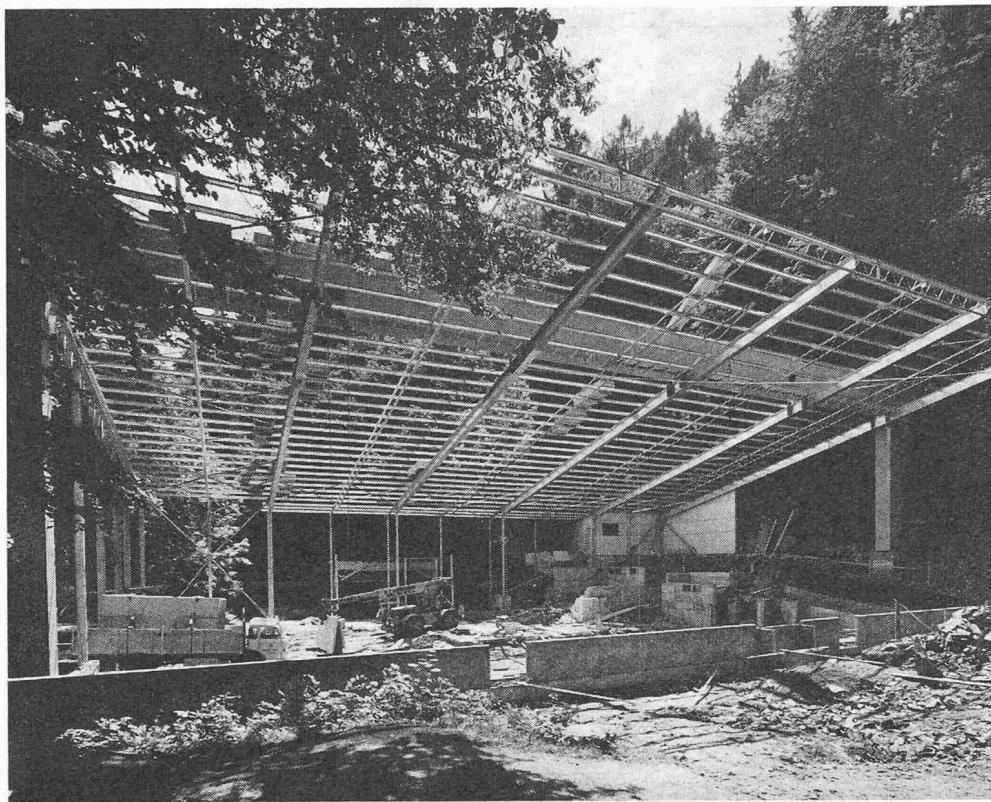
Bild 6. Rahmen mit Dach

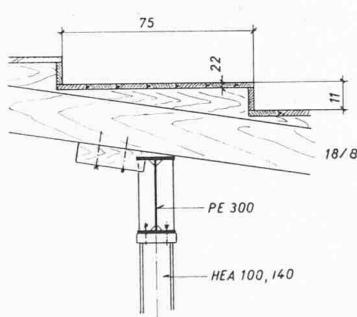
Bild 7. Tribünen-Detail, 1:30

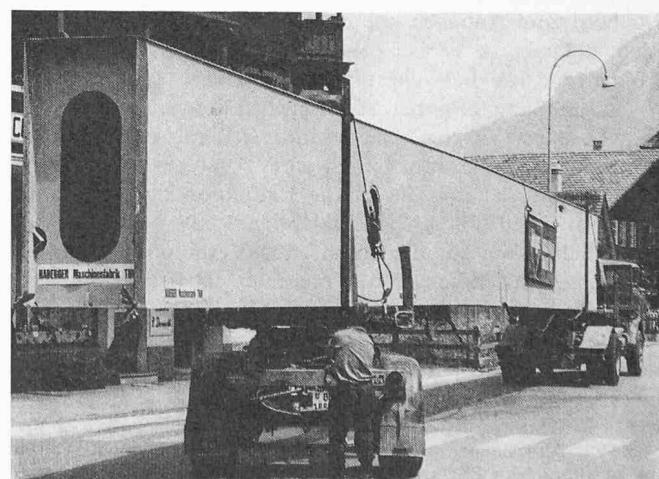
Bild 11. Transport der Rahmenteile

Stücken mittels Spezialfahrzeugen über die rechtsufrige Thunerseestrasse auf die Baustelle gefahren (Bild 11). Dort hat man die Riegelteile am Boden zusammengeschweisst und für den Einbau bereitgemacht. Die Rahmenstiele waren vorher auf die vorgängig versetzten und eingegossenen Widerlager gestellt und verspannt worden. Schliesslich wurde der Riegel ebenfalls mittels zwei Coles-Krane eingebaut und mit HV-Schrauben und Stosslaschen mit den Rahmenstieln verbunden.
