Zeitschrift: Schweizerische Bauzeitung
Herausgeber: Verlags-AG der akademischen technischen Vereine
Band: 89 (1971)
Heft: 22

Artikel: Reparaturen von Rissen im Beton durch Epoxy-Harz-Injektionen
Autor: [s.n.]
DOI: <https://doi.org/10.5169/seals-84868>

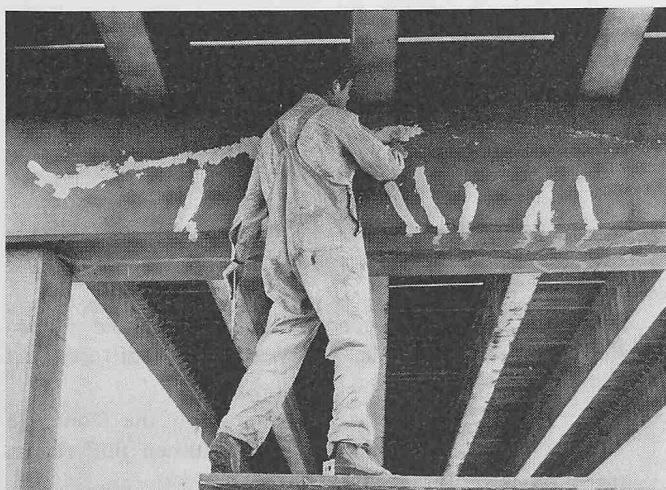
Anbringen der Oberflächenversiegelung als Vorbereitung für die Fugeninjektionen mit Epoxy-Harz

Längs den Rissen wird eine Oberflächenversiegelung angestrichen. Durch vorgängiges Anbringen von Klebstreifenstücken werden die Angriffspunkte für die Injektionen freigehalten. Der Abstand der Angriffspunkte beträgt mindestens die Stärke der Betonkonstruktion. Ist der Riss durchgehend, so muss auch die Gegenseite versiegelt werden.
