Zeitschrift: Schweizerische Bauzeitung
Herausgeber: Verlags-AG der akademischen technischen Vereine
Band: 90 (1972)
Heft: 19

Artikel: Abdichtung der Stehtankfundamente in der Tankanlage Mellingen
Autor: Huber und Suhner AG
DOI: <https://doi.org/10.5169/seals-85193>

Abdichtung der Stehtankfundamente in der Tankanlage Mellingen

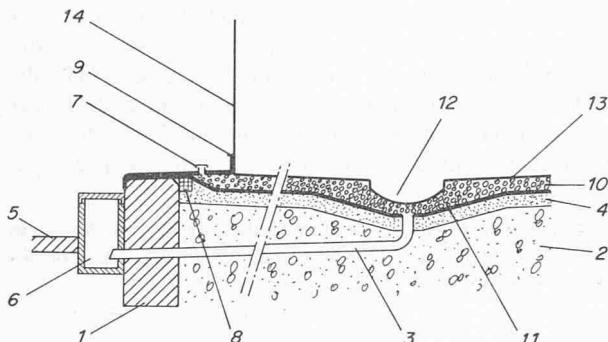
Bild 1. Schema des Stehtank-Ringfundamentes

- 1 Ringmauer
- 2 Mechanisch verdichteter Kieskoffer
- 3 Ablaufröhr
- 4 Bitumentragschicht, bis oberkant Ringfundament gezogen, mit 2 bis 3 % Neigung gegen die zentrale Schlammtasse, spitzenfreie Oberfläche

- 5 Auffangbassin
- 6 Kontrollschatz
- 7 Prüfstutzen
- 8 Moosgummiprofil 25 × 40 mm als Dehnungs- und Rückstauzone am Übergang zwischen Ringmauer und Tragschicht

- 9 Randabdichtung
- 10 Sickerschicht, rund 8 cm dick, bestehend aus ungebrochener Rollgerste der Körnung 8 bis 16 mm, leicht gebunden mit rund 1,8 % hochviskosem Teer Thv 54 (Teer, als Derivat der Steinkohle, ist weitgehend beständig gegen aliphatische Kohlenwasserstoffe, dies im Gegensatz zu Bitumen, welches ein Rohöl-Derivat ist), leicht mechanisch verdichtet, Hohlraumgehalt rund 30 Vol. %

- 11 Ganzflächiger Folienteppich, bis auf die Mauerkrone hinausgezogen und dort auf einer Breite von rund 10 cm verklebt. Anschluss an das Ablaufröhr mittels Doppelflansch in der im Zentrum gelegenen, flach ausgebildeten Schlammtasse

- 12 Schlammtasse
- 13 Bödenblech
- 14 Tankmantel

Das für die Tankanlage Mellingen gewählte System entspricht grundsätzlich der Prinzipskizze (Bild 1) für Ringfundamente mit folgendem Aufbau:

In der Randzone wurde die Sickerschicht bis ausserkant Ringfundament gezogen, um so während der Phase des Stahlbaus einen wirksamen Schutz der Fundamentfolie auch in der Randzone zu erhalten. Nach Fertigstellung der

Tanks, aber vor Durchführung der Wasserprobe, wurde die Randzone von der Sickerschicht befreit, um während dem Senkungsvorgang keine foliengefährdenden Abbruchstellen der Sickerschicht zu erhalten. Nur eine freigelegte Randzone kann die reversiblen Senkungen und Hebungen verletzungsfrei mitmachen.

Nach erfolgter Initialsenkung wurde zwischen Tankbodenblechrand und dem Ringfundament eine öldichte Abdichtung aufgebracht, um das Eindringen von Meteorwasser in die Sickerschicht zu verhindern. Dies ist wichtig, damit die Korrosion des Tankbodenbleches von unten nicht gefördert und das für die Sichtbarmachung und Ableitung der Leckverluste eingebaute Ablaufrohr nicht unter Wasser gesetzt wird.

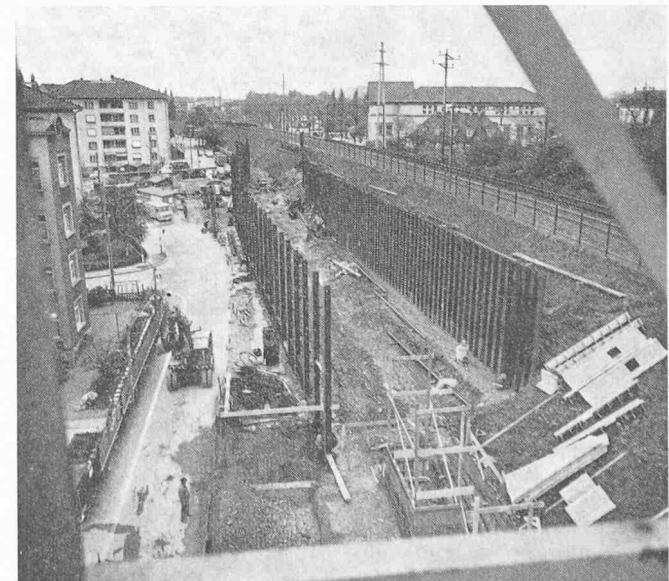
Bild 1. Bau der Seitenwände des Fangdammes. Links Rühlwand, rechts Spundwand

Es wurden zwei Typen von Seitenwänden ausgeführt (Bild 1).

Wände, die frei und unabhängig vom alten Bahndamm erstellt werden konnten, wurden als Rühlwände ausgebildet. Die Vertikalträger bestanden aus HEB 300; Abstand $a = 2,50\text{ m}$. Die Zwischenräume wurden mit liegenden Holzschwellen der SBB ausgefacht.

Seitenwände, die in die Böschung des alten Bahndammes zu liegen kamen, konnten nicht in dieser Rühlwandkonstruktion ausgeführt werden, weil der schlechte Zustand des alten Dammes eine übliche Unterfangung ausschloss. Die Gefahr des Nachrutschens des bestehenden Dammkörpers war zu gross. Seitenwände im Bereich des alten Dammes wurden deshalb mit Spundwänden, Larssen III n, erstellt.
