**Zeitschrift:** Schweizerische Bauzeitung  
**Herausgeber:** Verlags-AG der akademischen technischen Vereine  
**Band:** 91 (1973)  
**Heft:** 24

**Artikel:** Photogrammetrische Aufnahme von Kunstdenkmälern  
**Autor:** Nüesch-Gautschi, Rosmarie / Berchtold, Edwin  
**DOI:** <https://doi.org/10.5169/seals-71906>

## Photogrammetrische Aufnahme von Kunstdenkmälern

Von Rosmarie Nüesch-Gautschi, Architektin, Niederteufen, und Edwin Berchtold, dipl. Ing. ETH, St. Gallen und Glarus

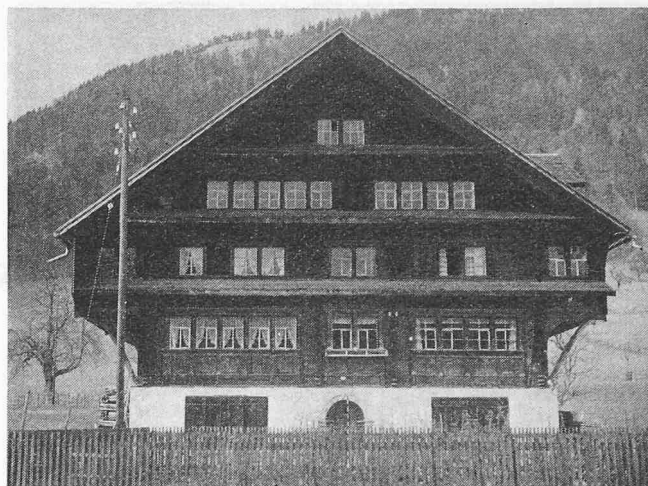
Bauernhaus Familie Nef in Brunadern (datiert 1672)

In Brunnadern erwies sich die Aufnahme mittels Phototheodolit als zweckmässig. Die zum Stereopaar gehörigen Bilder werden mit der selben Kamera, aber zeitlich getrennt, von zwei Standorten aus aufgenommen. Verwendet werden sogenannte Messkammern, deren optisch-mechanische Daten sehr genau bekannt sein müssen.

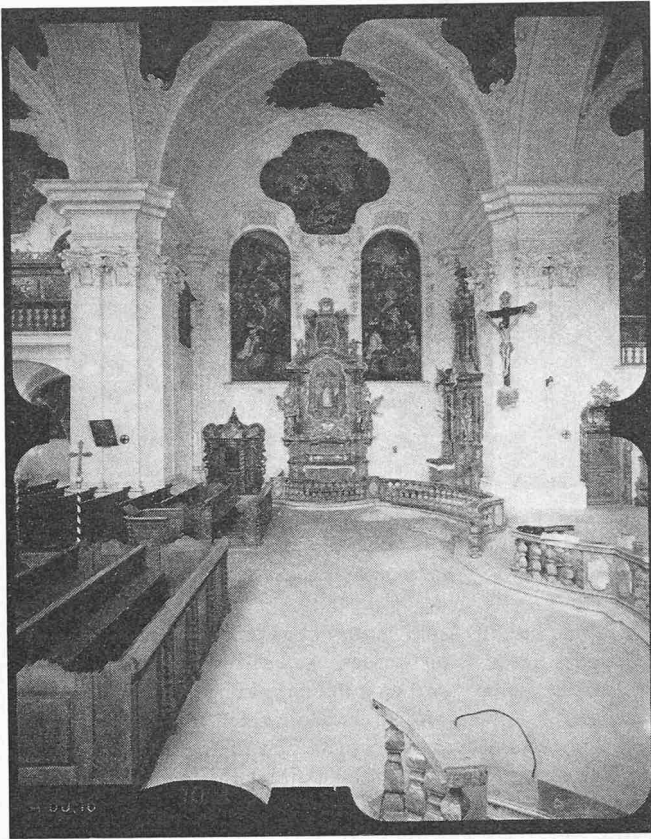
Altarhaus der Klosterkirche St. Katharinenthal (1732 bis 1735)

Bei den Aufnahmen im Kloster St. Katharinenthal setzte das Institut für Geodäsie und Photogrammetrie der ETH Zürich eine Stereometerkamera ein. Diese Art Kamera besteht aus einem horizontalen Rohr von 40 oder 120 cm Länge, an

dessen Enden sich je eine Messkamera befindet. Im Gegensatz zum vorerwähnten Verfahren weichen die Kammerkonstanten um einige Hundertstelmillimeter voneinander ab, aber die Exposition erfolgt dank zentraler elektrischer Verschlussbetätigung gleichzeitig. Ferner existieren verschiedene Neuentwicklungen von Aufnahmekammern, die je nach Verwendungszweck einzusetzen sind.
