Photogrammetrische Aufnahme von Kunstdenkmalen

Von Rosmarie Nüesch-Gautschi, Architektin, Niederteufen, und Edwin Berchtold, dipl. Ing. ETH, St. Gallen und Glarus

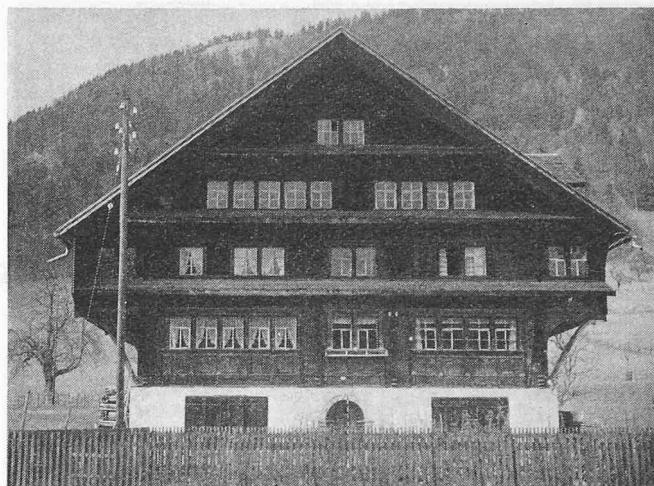
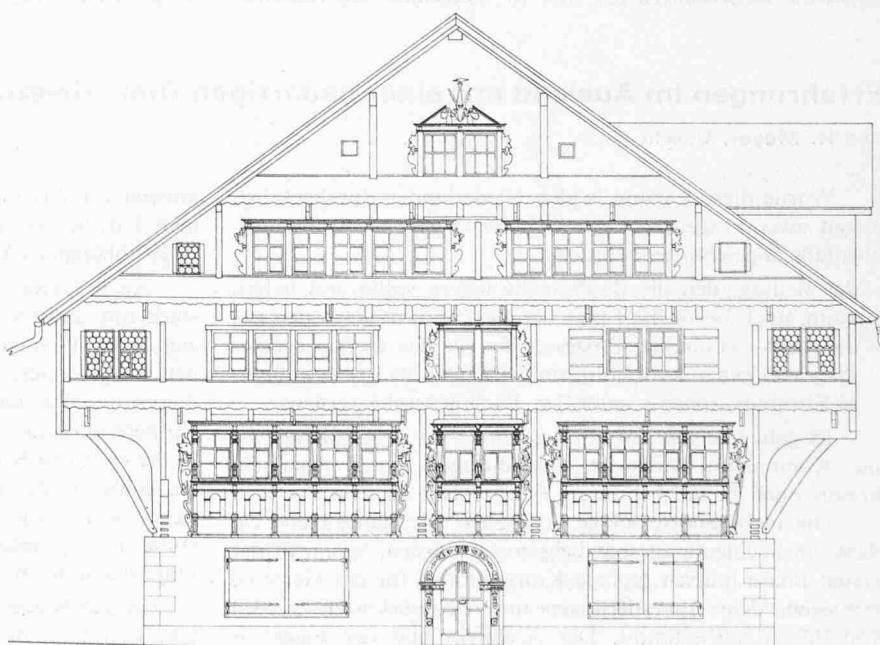
Bauernhaus Familie Nef in Brunädern (datiert 1672)

In Brunnadern erwies sich die Aufnahme mittels Phototeodolit als zweckmässig. Die zum Stereopaar gehörigen Bilder werden mit der selben Kamera, aber zeitlich getrennt, von zwei Standorten aus aufgenommen. Verwendet werden sogenannte Messkammern, deren optisch-mechanische Daten sehr genau bekannt sein müssen.

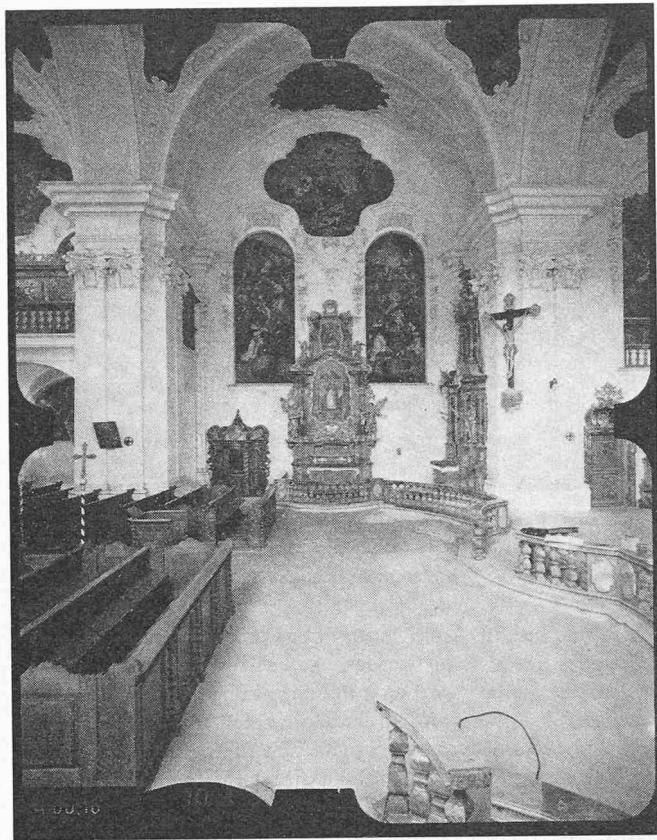
Altarhaus der Klosterkirche St. Katharinenthal (1732 bis 1735)

Bei den Aufnahmen im Kloster St. Katharinenthal setzte das Institut für Geodäsie und Photogrammetrie der ETH Zürich eine Stereometerkamera ein. Diese Art Kamera besteht aus einem horizontalen Rohr von 40 oder 120 cm Länge, an
