Zeitschrift: Schweizerische Bauzeitung
Herausgeber: Verlags-AG der akademischen technischen Vereine
Band: 91 (1973)
Heft: 26: SIA-Heft, Nr. 6/1973: Bauen in der Gemeinde: Wald und Planung, Bauten für Betagte, Schwimmbäder

Hallenschwimmbad in Gstaad

Die Anlage

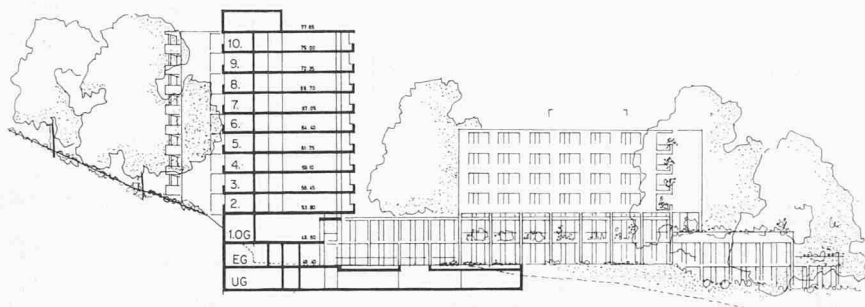
Schnitt Altersheim 1:1000

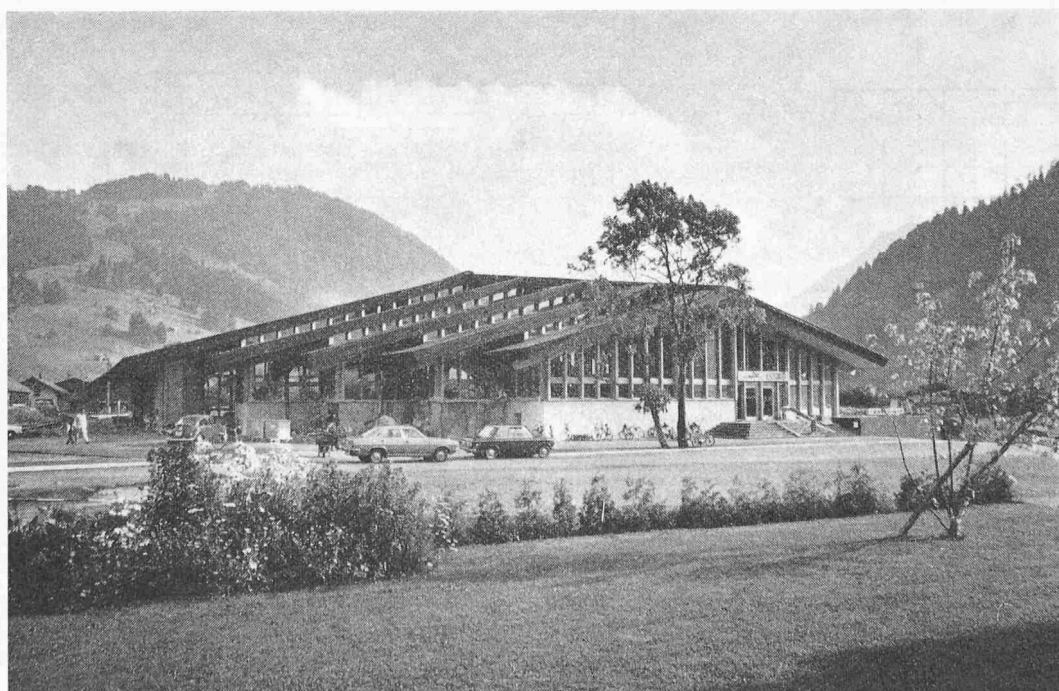
Nordansicht des Hallenbades mit gestaffelter Eingangsfront

Diesem Bestreben diente die mehrfach abgestufte Gliederung des Baukörpers im grossen Hallenbereich, die in Form gestaffelter Giebel von aussen ablesbar ist und den Bau trotz seines beträchtlichen Volumens zwanglos in die Berglandschaft einfügt. Massstäblich angenehm wirkt sich diese baustrukturelle Konzeption auch im Hallenraum aus, wozu die im
