**Zeitschrift:** Schweizerische Bauzeitung  
**Herausgeber:** Verlags-AG der akademischen technischen Vereine  
**Band:** 91 (1973)  
**Heft:** 26: SIA-Heft, Nr. 6/1973: Bauen in der Gemeinde: Wald und Planung, Bauten für Betagte, Schwimmbäder

**Artikel:** Hallenbad Altstetten ZH  
**Autor:** [s.n.]  
**DOI:** <https://doi.org/10.5169/seals-71924>

## Hallenbad Altstetten ZH

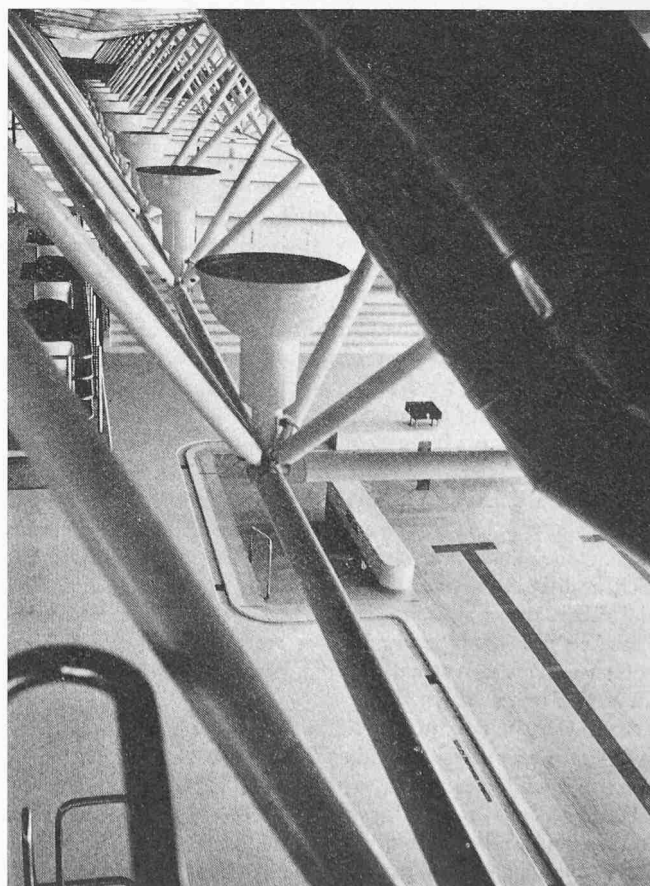
Indirekt-Leuchten in den Knotenpunkten des Raumfachwerkes bewirken eine gleichmässige, blendungsfreie Ausleuchtung der Hallen

Die Versorgung mit elektrischer Energie für das Hallenbad erfolgt von einer im Untergeschoss eingebauten Transformatorstation. Ausser der Hauptverteilanlage sind 13 weitere Verteilanlagen vorhanden. Die Badehalle ist mit einer Indirektbeleuchtung ausgestattet, bestehend aus 142 Leuchten mit Halogen-Metalllampen.
