**Zeitschrift:** Schweizerische Bauzeitung  
**Herausgeber:** Verlags-AG der akademischen technischen Vereine  
**Band:** 91 (1973)  
**Heft:** 26: SIA-Heft, Nr. 6/1973: Bauen in der Gemeinde: Wald und Planung, Bauten für Betagte, Schwimmbäder

**Artikel:** Hallenbad Altstetten ZH  
**Autor:** [s.n.]  
**DOI:** <https://doi.org/10.5169/seals-71924>

## Hallenbad Altstetten ZH

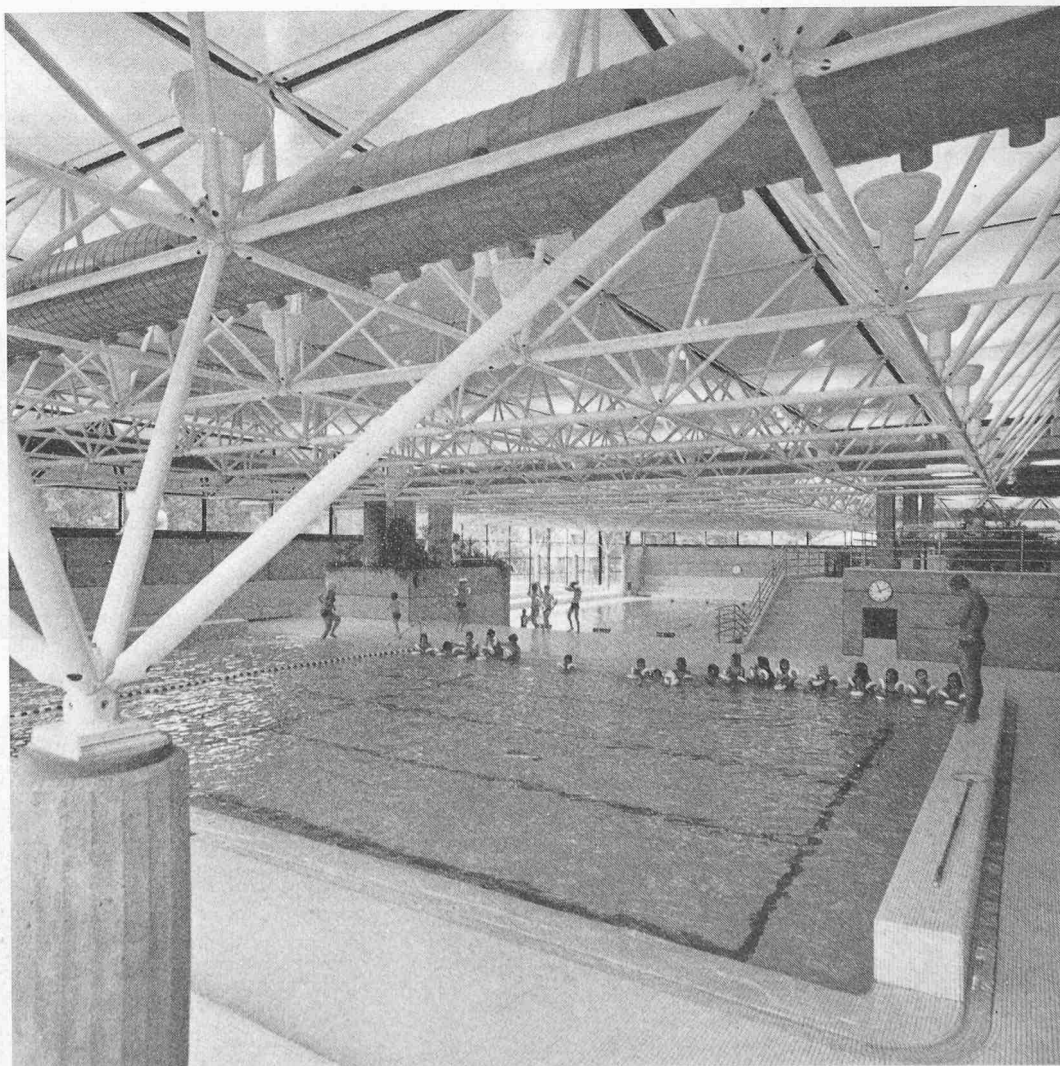
Nichtschwimmerbecken mit Durchblick ins Schwimmerbecken, links im Hintergrund Verbindungsteil mit Hauptlüftungsrohre, rechts Restaurant

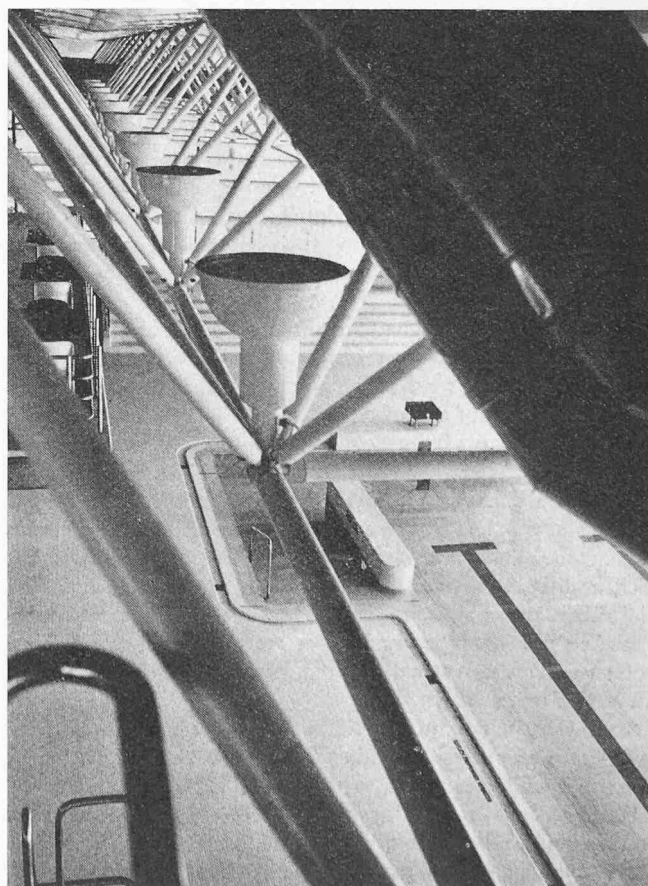
Indirekt-Leuchten in den Knotenpunkten des Raumfachwerkes bewirken eine gleichmässige, blendungsfreie Ausleuchtung der Hallen

Die Versorgung mit elektrischer Energie für das Hallenbad erfolgt von einer im Untergeschoss eingebauten Transformatorstation. Ausser der Hauptverteilanlage sind 13 weitere Verteilanlagen vorhanden. Die Badehalle ist mit einer Indirektbeleuchtung ausgestattet, bestehend aus 142 Leuchten mit Halogen-Metalllampen.
