Artikel: Das Nachbehandlungszentrum der SUVA in Bellikon

Das Nachbehandlungszentrum der SUVA in Bellikon

Heini Buff, dipl. Arch. ETH/SIA, Winterthur; Generalunternehmung Karl Steiner, Zürich

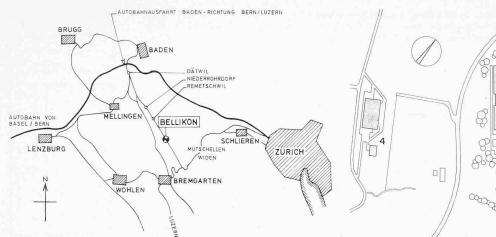
Lageplan 1:6000. 1 Zu- und Wegfahrt mit Parkierung, 2 Spielplätze, 3 Personalhäuser, 4 Landwirtschaftliche Siedlung
