Zeitschrift: Schweizerische Bauzeitung
Herausgeber: Verlags-AG der akademischen technischen Vereine
Band: 93 (1975)
Heft: 39: Surface 75

Risskorrosionserscheinungen an Spannstählen

Von H. Böhni, Zürich

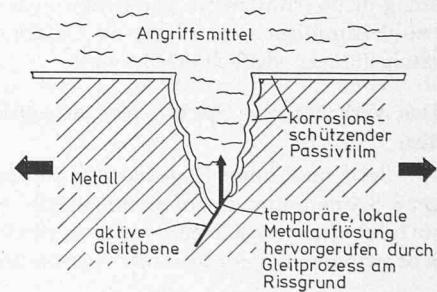
Bild 1a. Verformungsinduzierte Metallauflösung: Stufenweiser Risskorrosionsangriff durch aufeinanderfolgende Aktivierungs- und Repassivierungsprozesse am Rissgrund [9]

Bild 1b. Adsorptions-Sprödbruch: Erniedrigung der Bindungskräfte zwischen Metallatomen am Rissgrund infolge Adsorption bestimmter Komponenten des Angriffsmittels. Sprödbruch entlang Spaltbruchebene wird begünstigt [8]

einige Modellvorstellung befriedigend erklären lassen. Die zurzeit postulierten Mechanismen lassen sich jedoch in einem Risskorrosionsspektrum zusammenfassen [2]. Das Spektrum wird auf der einen Seite durch eine Modellvorstellung begrenzt, welche den Rissvorgang grundsätzlich als eine extrem örtliche Metallauflösung am Rissgrund betrachtet. Der örtliche Metallabtrag ist dabei in einem grösseren Ausmass nur durch das gleichzeitige Einwirken von Angriffsmitteln und mechanischer Spannungen bzw. Verformungen möglich (Bild 1a).

Das Adsorptions-Sprödbruchmodell stellt den anderen Grenzfall des Spektrums dar. Hier wird angenommen, dass die Adsorption bestimmter Komponenten des Angriffsmittels auf der Metalloberfläche die Bindungskräfte zwischen den Metallatomen lockert und den Sprödbruch entlang von Spaltbruchebenen begünstigt (Bild 1b). Ein Vergleich der beiden Grenzfälle zeigt, dass beim ersten die Korrosion und beim zweiten der mechanische Sprödbruch als dominanter Faktor zu betrachten ist. Zwischen diesen beiden Extremen sind naturgemäß auch Übergänge möglich, wobei sich der Einfluss der Korrosion in unterschiedlichem Masse bemerkbar machen kann.

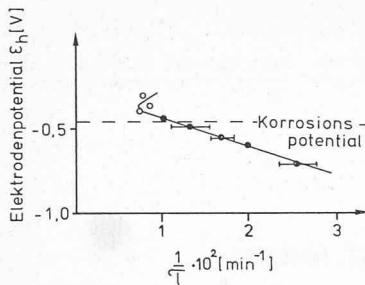
Bild 2a. Zusammenhang zwischen Potential ε und reziprokerem Wert der Standzeit τ bei einem handelsüblichen, patentiert gezogenen Spannstahl

● kathodische Wasserstoffversprödung
 ○ lochfrassinduzierter Sprödbruch
 $(\sigma = 0,8 \beta_Z, H_2S\text{-gesättigte Lösung } pH = 4,4)$

Unter kontrollierten Korrosionsbedingungen, wie beispielsweise bei potentiostatischer Versuchsdurchführung im Labor, wo das Elektrodenpotential Spannstahl/Angriffsmedium während des ganzen Versuches konstant gehalten wird, hängt der Rissvorgang wesentlich von diesem Potentialwert ab [4]. In schwach sauren und auch in neutralen Angriffsmedien lassen sich im Hinblick auf den Ablauf des gesamten Rissvorganges zwei Potentialbereiche unterscheiden (vgl. Bild 2a). Bei niedrigen Potentialen treten auf der Metalloberfläche meist mehrere Anrisse auf, wovon einer schliesslich zum Bruch der Probe führt. Ein nennenswerter Metallabtrag ist dabei meist nicht zu beobachten, da der Stahl bei niedrigen Potentialwerten kathodisch geschützt ist (Bild 2b). In diesem Potentialbereich besteht außerdem ein linearer Zusammenhang zwischen dem vorgegebenen Potential und dem reziproken Wert der Standzeit (Zeitdauer bis zum Bruch). Bei höheren Potentialen hingegen ändert sich der Rissvorgang, es tritt ein lochfrassinduzierter Rissprozess auf (Bild 2c). Die örtlichen Korrosionsangriffe, welche bei höheren Potentialen beschleunigt ablaufen, beeinflussen auch die Standzeit ganz erheblich und ergeben dementsprechend wieder kürzere Werte.

Im Bereich der linearen Abhängigkeit sind die Risskorrosionserscheinungen eindeutig auf eine Wasserstoffversprödung des Spannstahles zurückzuführen. Auf der Metalloberfläche findet bei diesen Potentialwerten im wesentlichen nur eine kathodische Wasserstoffbildung statt, wobei ein Teil des gebildeten Wasserstoffes auch ins Metall eindiffundiert.

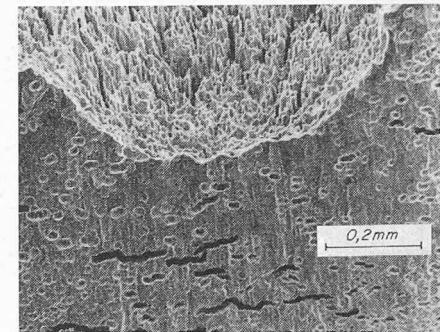
Bild 2b (Mitte). Schuppenförmiger Anriß bei niedrigen Potentialwerten (Rasterelektronenmikroskop-[REM]-Aufnahme)

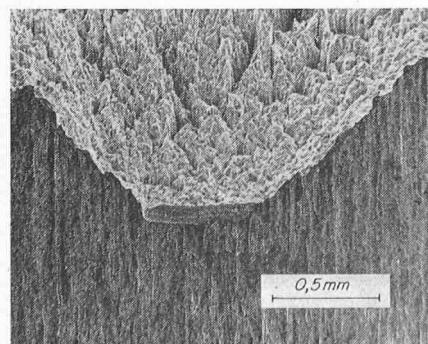
Bild 3. Kathodisch versprödeter Spannstahl: Bruchausgang mit mechanischer Verletzung (REM-Aufnahme)

Für die Praxis von besonderer Bedeutung ist dabei die Tatsache, dass die zum Bruch führenden Anrisse bevorzugt von Fehlstellen auf der Metalloberfläche, wie zum Beispiel Schleifspuren, ausgehen. Die Bruchfläche selbst weist im Bereich des Anrisses ein charakteristisches, stufenförmiges Aussehen auf, ferner sind zahlreiche, zur Längsachse parallele Risse im Innern des Stahles erkennbar (vgl. Bild 3). Setzt man an Stelle des Potentialwertes die zugehörige resultierende Stromdichte i_H der kathodischen Wasserstoffentwicklung, so ergibt sich folgende Beziehung zwischen dieser Grösse und der Standzeit: $\log i_H = a(1/\tau) + b$.

In der Praxis sind jedoch auch saure, schwefelwasserstoffhaltige Angriffsmedien nicht immer auszuschliessen, so dass bei mangelhaftem Korrosionsschutz eine kathodische Wasserstoffversprödung ebenfalls möglich ist. In diesem Falle sind mechanische Verletzungen häufig die Ausgangspunkte für die Risse. Dem Oberflächenzustand der Spannstähle ist deshalb die notwendige Beachtung zu schenken.

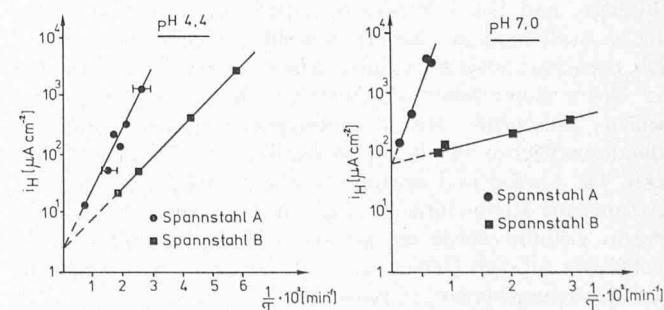
Bild 4. Reziproker Wert der Standzeit τ in Abhängigkeit der kathodischen Teilstromdichte i_H für zwei verschiedene, patentiert gezogene Spannstähle

Stahl A: handelsübliche Qualität, Stahl B: risskorrosionsempfindlicher Stahltyp ($\sigma = 0,8 \beta_Z, H_2S\text{-haltige Angriffsmedien}$)

Unter der Annahme, dass das Risswachstum schon zu Beginn des Versuches erfolgt, stellt die Grösse a ein Mass für die Abhängigkeit der Wachstumsgeschwindigkeit von der Stromdichte i_H dar. Je grösser a , desto geringer die Neigung des Spannstahles zur Wasserstoffversprödung im untersuchten Medium. Die theoretische Deutung der Konstanten b ergibt ferner, dass in ihr eine kritische Stromdichte enthalten ist, welche zur Vermeidung solcher Risskorrosionserscheinungen nicht überschritten werden darf [4]. Der Zusammenhang zwischen Stromdichte und Standzeit ist in Bild 4 für zwei verschiedene Spannstähle und pH -Werte dargestellt. Aus dieser Darstellung geht hervor, dass sich die Grösse a sowohl zur Charakterisierung des Spannstahles auf seine Neigung zur Wasserstoffversprödung wie auch zur Prüfung des Angriffsmittels auf seine versprödungsfördernde bzw. versprödungshemmende Eigenschaften eignet. Beachtenswert ist die Tatsache, dass die unterschiedliche Empfindlichkeit der Stahltypen bei höheren pH -Werten, d.h. im weniger aggressiven Medium wesentlich deutlicher zum Ausdruck kommt als im sauren Angriffsmittel.

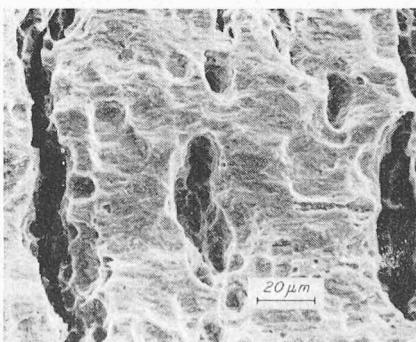
Bild 5 (rechts). Lochfrassinduzierte Risskorrosion: Lochfrasskorrosion mit Rissbildung und verschiedenen Risswachstumsstadien (REM-Aufnahme)

für den lochfrassinduzierten Rissprozess typischen Anrisse ausgehen. In Bild 5 sind die verschiedenen Stadien der Rissbildung und des Risswachstums erkennbar. Neben örtlichen Angriffen, in welchen die Rissbildung unmittelbar bevorsteht, sind grössere Risse zu sehen, welche meist durch Zusammenwachsen kleinerer Anrisse entstanden sind.

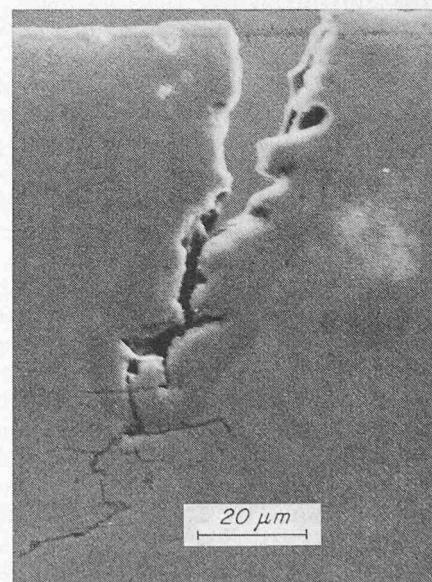
Bild 6 (rechts aussen). Lochfrassinduzierte Risskorrosion: Örtlicher lokaler Korrosionsangriff mit mehreren feinen Anrisse vom unteren Teil der Lochfrassstelle ausgehend (Querschliff, REM-Aufnahme)

Die Ergebnisse der elektrochemischen Messungen, wie auch die fraktographischen Untersuchungen stehen im Einklang mit dieser Deutung (Bild 6).
