Artikel: Die SBB-Unterführung von Flüelen
Autor: Lombardi, G. / Balestra, L.
DOI: <https://doi.org/10.5169/seals-73083>

Die SBB-Unterführung von Flüelen

Mitteilung des Ingenieurkonsortiums G. Lombardi¹⁾ und L. Balestra, Flüelen¹⁾

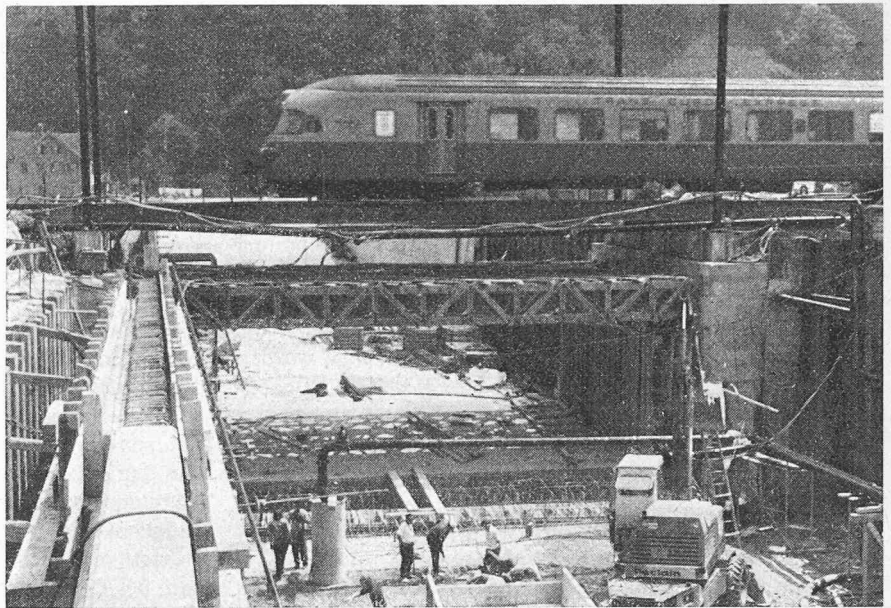
Bild 8. Auflagerwände mit Holzspriessung und den grossen Hilfsbrücken der SBB. Die Bodenplatte der Unterführung ist bereits betoniert. Im Vordergrund ist der Sammelkanal erkennbar

tale schlafe Armierung eingebracht und die Elemente mit Beton aufgefüllt (Bild 7). Mit dem Vorspannen der Elemente waren die beiden Auflagerwände erstellt. Diese Arbeiten wurden im Schutze kleiner *Hilfsbrücken* der SBB ausgeführt um jede Gefährdung des Bahnverkehrs, der mit 50 km/h rollte, auszuschliessen. Bereits Ende März 1973 konnten die grossen Hilfsbrücken über das ganze Bauwerk verlegt werden. Unter den grossen Hilfsbrücken erfolgte dann der Gesamtaushub, wobei entsprechend dem Fortschreiten der Arbeit die seitlich des Bahndammes verlaufenden Spundwände abgebrannt wurden (Bild 8).
