Zeitschrift:	Schweizerische Bauzeitung
Herausgeber:	Verlags-AG der akademischen technischen Vereine
Band:	94 (1976)
Heft:	31/32
Artikel:	Technische Probleme beim Bau der Schinstrasse im Abschnitt Solis-Tiefencastel
Autor:	Penne, Ruedi
DOI:	https://doi.org/10.5169/seals-73142

Technische Probleme beim Bau der Schinstrasse im Abschnitt Solis–Tiefencastel

Von Ruedi Penne, Zürich

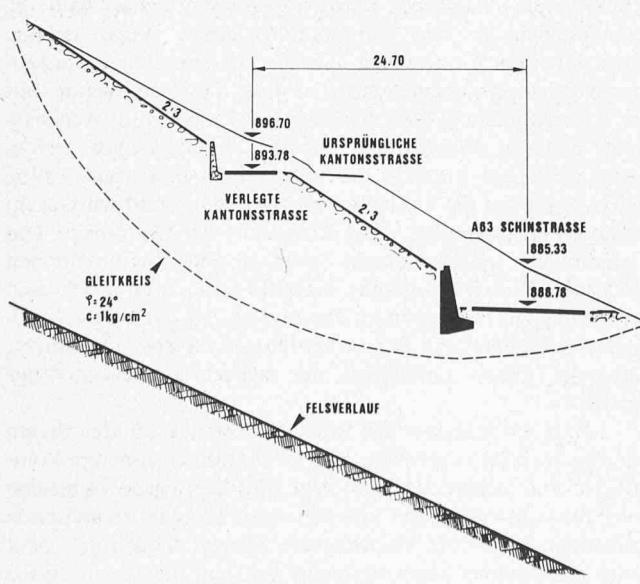
Bild 2. Hangpartie. Querprofil beim km 9,320

Charakteristisch für diesen Projektabschnitt ist die Lage der Schin- und Kantonsstrasse im Hanganschnitt mit einem Böschungsabtrag auf ganzer Breite (Bild 2).

Der Baugrund besteht aus Moräne, die bis zum anstehenden Fels eine Mächtigkeit von 10 bis 30 m hat. Sie ist gut

Als erdbaumechanische Werte, die den Gleitkreisberechnungen zugrunde lagen, sind für die Kohäsion $c = 1,0 \text{ kg/cm}^2$ und für den Winkel der inneren Reibung $\varphi = 24^\circ$ ermittelt worden. Die Gesamtstabilität wurde durch die teilweise Anordnung von Stützmauern und Böschungsneigungen von 2:3 gewährleistet.

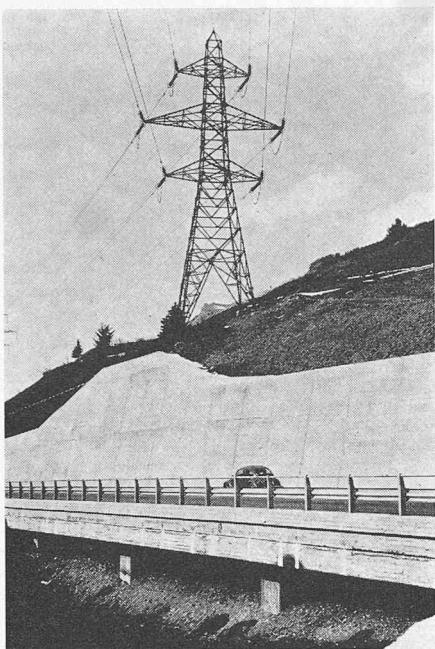
Bild 3. Lehnenbrücke und Hochspannungsmast (links)

- Bau einer Lehnbrücke im Bereich einer stark durchnässten und extrem rutschgefährdeten Mulde (Bild 3)
- Erdaushub für Kunstbauten in kurzen Etappen und rasches Erstellen der Bauwerke zur Vermeidung von Entspannungen und damit verbundenen Konsistenzänderungen des Baugrundes
- Schnelles Begrünen der freigelegten Hangpartien mittels Hydrosaatverfahren
- Bepflanzung des Hanges durch Kulturen mit tiefgreifenden Wurzeln.

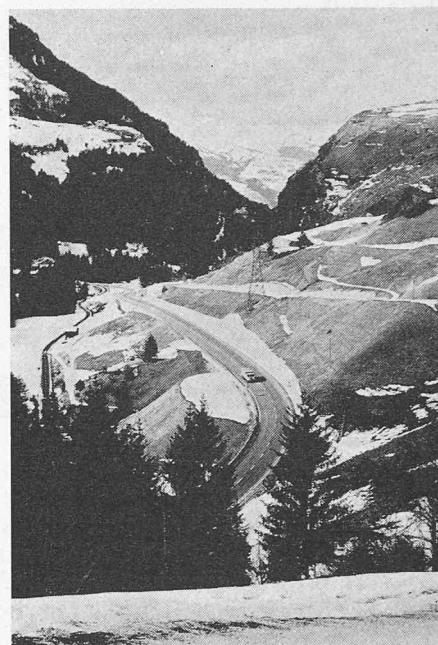
Bild 4. Gesamtansicht der Hangpartie mit Hochspannungsmast (rechts)

In der erwähnten Hangpartie führt die Strasse auch in unmittelbarer Nähe am *Eckmast einer 11-kV-Hochspannungsleitung* vorbei (Bild 4). In diesem Zusammenhang musste eine 14 m hohe Stützmauer dicht neben den vier Einzelfundamenten dieses Mastes erstellt werden. Um die Gefährdung desselben auszuschalten, bedurfte es einer besonderen Sicherung der Baugrubenböschung, die praktisch senkrecht auszubilden war. Als beste Lösung erwies sich ein Bauvorgang, der in einer *zurückverankerten Rippenkonstruktion* besteht, die von oben nach unten in vier Etappen wie folgt ausgeführt wurde (Bild 5):

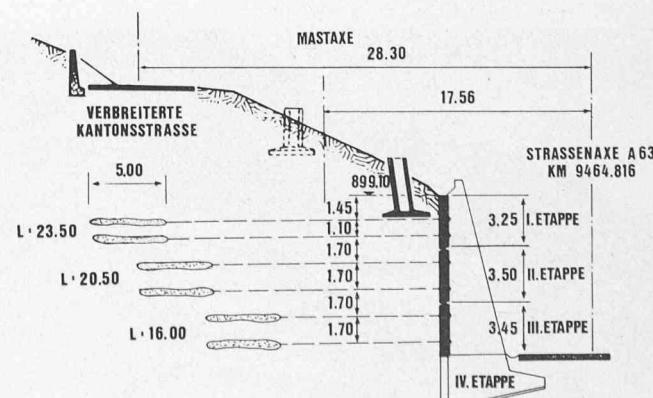
Bild 5. Sicherung des Eckmastes der 11-kV-Hochspannungsleitung

- Grobaushub und Arbeitsplanum für die erste Etappe
- Aushub von vertikalen Schlitten im Abstand von 3 m einschliesslich Schalen, Armieren und Betonieren der Rippen
- Bohren, Versetzen, Injizieren und Spannen der Alluvialanker
- Aushub zwischen den Rippen und Erstellen der Ausfachung mit Sickerbeton
- Grobausbau für die nächste Etappe usw.

Um eine Verstopfung des Sickerbetons zu verhindern, wurde zwischen Erdreich und Sickerbeton eine Kunststoffmatte als Filter eingelegt. Im Schutze der vorgenannten Böschungssicherung konnte schliesslich die Mauer erstellt werden. Da im Kanton Graubünden permanente Erdanker nicht erwünscht sind, wurde diese nicht als Verkleidung, sondern als *Schwergewichtsstützmauer in Beton* ausgebildet.

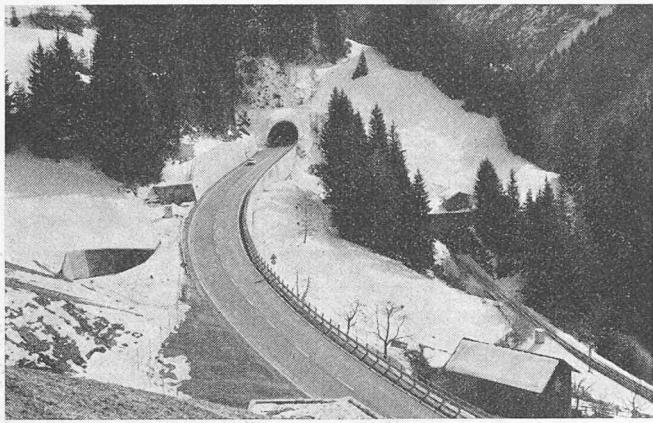
Bild 6. Westportal des Alvascheintunnels

Verlässt man die Hangpartie in Richtung Osten, führt die Strasse in den Alvascheintunnel (Bild 6). Er durchtört zwei geologisch verschiedene Schichtfolgen. Es sind dies einerseits diejenigen der *Nisellas-Serie* mit tektonisch stark beanspruchten Wechsellagerungen von Kalk, Kalksand- und Tonschiefer und andererseits die Schichten der *Gelborndecke*, bestehend aus Gips, Rauhwacke, Triasdolomit, bunten Sericitphylliten, Rhätschiefer und Liaskalken.

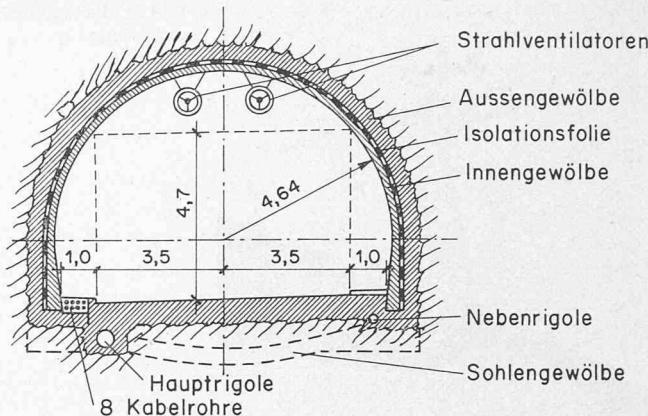
Bild 7. Normalprofil des Alvascheintunnels

Der Alvascheintunnel besteht aus einer *doppelspurigen Röhre*, die im Gegenverkehr befahren wird (Bild 7). Im Bereich der Portalstrecken wurden im Blick auf die Adaptation Kurven mit Horizontalradien von $R = 400$ m vorgesehen.
