**Artikel:** Technische Probleme beim Bau der Schinstrasse im Abschnitt Solis-Tiefencastel  
**Autor:** Penne, Ruedi  
**DOI:** <https://doi.org/10.5169/seals-73142>

## Technische Probleme beim Bau der Schinstrasse im Abschnitt Solis-Tiefencastel

Von Ruedi Penne, Zürich

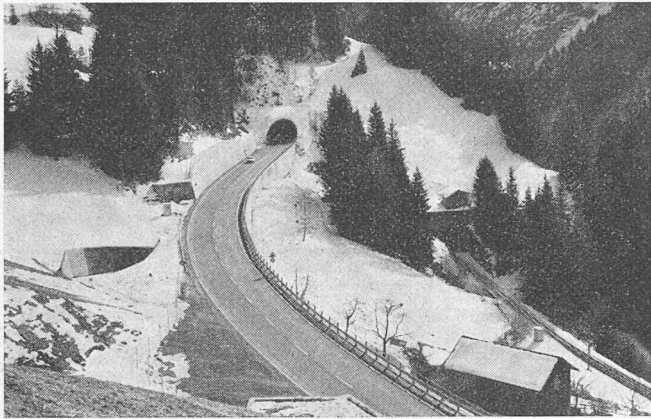
Bild 6. Westportal des Alvascheintunnels

Verlässt man die Hangpartie in Richtung Osten, führt die Strasse in den Alvascheintunnel (Bild 6). Er durchörtert zwei geologisch verschiedene Schichtfolgen. Es sind dies einerseits diejenigen der *Nisellas-Serie* mit tektonisch stark beanspruchten Wechsellagerungen von Kalk, Kalksand- und Tonschiefer und andererseits die Schichten der *Gelbhorndecke*, bestehend aus Gips, Rauhwacke, Triasdolomit, bunten Sericitphylliten, Rhätschiefer und Liaskalken.
