Zeitschrift: Schweizerische Bauzeitung
Herausgeber: Verlags-AG der akademischen technischen Vereine
Band: 94 (1976)
Heft: 50

Artikel: Erneute Verzögerung im Bau des Tarbela-Staudammes in Pakistan
Autor: [s.n.]
DOI: <https://doi.org/10.5169/seals-73213>

Erneute Verzögerung im Bau des Tarbela-Staudammes in Pakistan

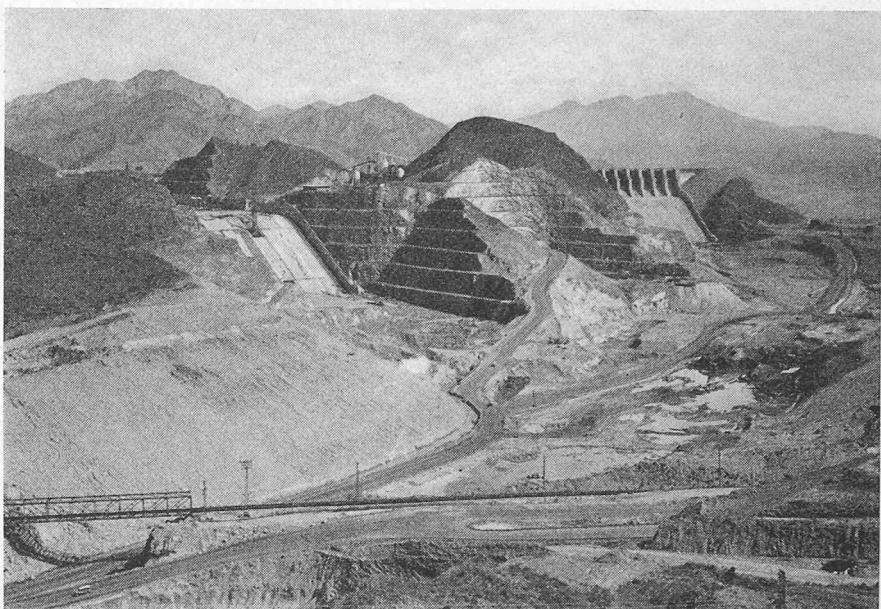
Ansicht des Tarbeladammes während der Bauarbeiten

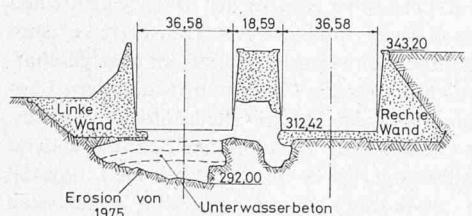
Im folgenden Jahr wurden grosse *Schäden am Tosbecken* unterhalb des Bewässerungstunnels 3 entdeckt, die zum Teil durch die Ereignisse des Vorjahres verursacht worden waren. Während des Winters 1975/76 wurde die stark beschädigte und unterspülte Konstruktion mit einer in der Welt einmaligen Menge Unterwasserbeton stabilisiert. Im April 1976 war das Tosbecken wieder betriebsfähig.

Während 17 Stunden wurde danach ein Probelauf durchgeführt, wobei die grosse Wassermenge, die mit hoher Geschwindigkeit herunterschoss, die Platte des Tosbeckens erneut beschädigte. Etwa 4000 Tonnen Beton wurden weggetragen! Der Grund für diese neuerliche Beschädigung ist nicht ganz klar, aber die zusammengerufenen Experten sind sich einig, dass das unter hohem Druck auftreffende Wasser sich einen Weg in eine horizontale Betonierfuge in der Platte bahnte und schliesslich Betonblöcke von 15×15 m Fläche und 1,5 m Dicke herausbrachen. Wie das Wasser in diese Fugen eindringen konnte, bleibt rätselhaft, da Abdichtungsbander nahe der Oberfläche und am Boden der Platte die vertikalen Arbeitsfugen abschlossen.

Querschnitt durch die Tosbecken Nr. 3 und Nr. 4 (rechts)

Die Reparaturmassnahmen, die diesmal angeordnet wurden, um den Schaden zu beheben, umfassen: *Felsanker*, welche die Bodenplatte im Fels verankern sollen, *Verdickung der Bodenplatte* mit einem Betonüberzug, *Verbesserung des Drainagesystems*, um den Aufbau eines Auftriebsdruckes durch das Wasser zu verhindern, und *Belüftung des schiessenden Wassers* zur Vermeidung von Kavitationen an der Betonoberfläche.

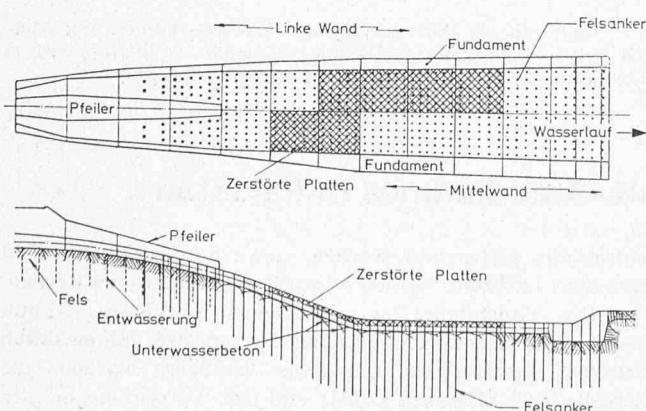
Sicherung des Tosbeckens mit Felsankern. Oben: Grundriss. Unten: Längsschnitt

Der Einbau von 560 vertikalen VSL-Felsankern stellt einen bedeutenden Teil der Reparaturarbeiten dar. Die Felsanker sind vollständig korrosionsgeschützt, bestehen aus 14 bzw. 16 Litzen von 15 mm Durchmesser und werden auf 200 t bzw. 230 t vorgespannt. Die Länge der Anker schwankt zwischen 23,5 und 35 m.
