**Zeitschrift:** Schweizerische Bauzeitung  
**Herausgeber:** Verlags-AG der akademischen technischen Vereine  
**Band:** 95 (1977)  
**Heft:** 35: SIA-Heft, 4/1977: Abbruch oder Neubau?: Renovation Klosterkirche Wettingen

**Artikel:** Die Renovation des Klosters Wettingen  
**Autor:** Fuhrmann, Verena  
**DOI:** <https://doi.org/10.5169/seals-73437>

# Die Renovation des Klosters Wettingen

Von Verena Fuhrmann, Ennetbaden

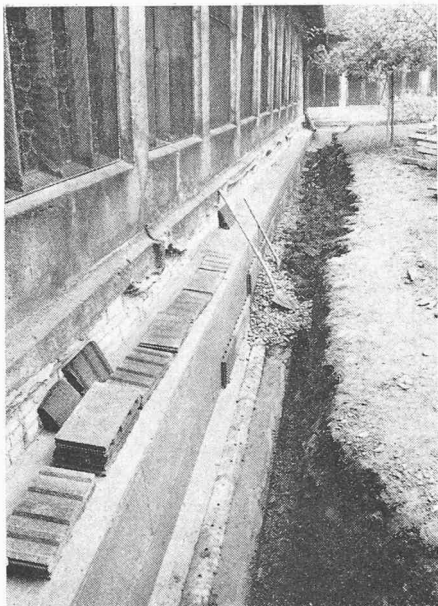
Links: Sanierung der Kreuzgangfundamente; rechts: Kirche Seitenschiff, Nordfassade, Freilegung der frühgotischen Spitzbogen

Im Laufe des Jahres 1974 konnten vor allem die Arbeiten im Kreuzgang vorangetrieben werden. Der Nordarm mit zwölf rundbogigen Säulenarkaden stammt aus dem 13. Jahrhundert, während die drei übrigen Flügel nach dem Brand von 1507 spätgotisch erneuert wurden. Als erstes wurden die Fundamente auf der Hofseite verstärkt, da die Masswerkfassade eine gefährliche Neigung nach aussen aufweist. Die Verstärkung der Fundamente betrifft das Unterfangen bzw. das Ergänzen des vorhandenen, nur auf das gewachsene Terrain aufgesetzten Natursteinmauerwerks, auf frostsichere Tiefe. Diese Arbeiten waren verbunden mit dem Einbau einer Kanalisation zur gesicherten Ableitung des Dach- und Sickerwassers. Die Schiefstellungen der Masswerkfassaden entstanden durch Verrutschungen der Dächer, welche nur unzureichend an den Fassaden der angrenzenden Gebäude fixiert waren. Beim Überarbeiten der Dächer wurde dieser Missstand soweit wie möglich behoben. Dann galt es, dem

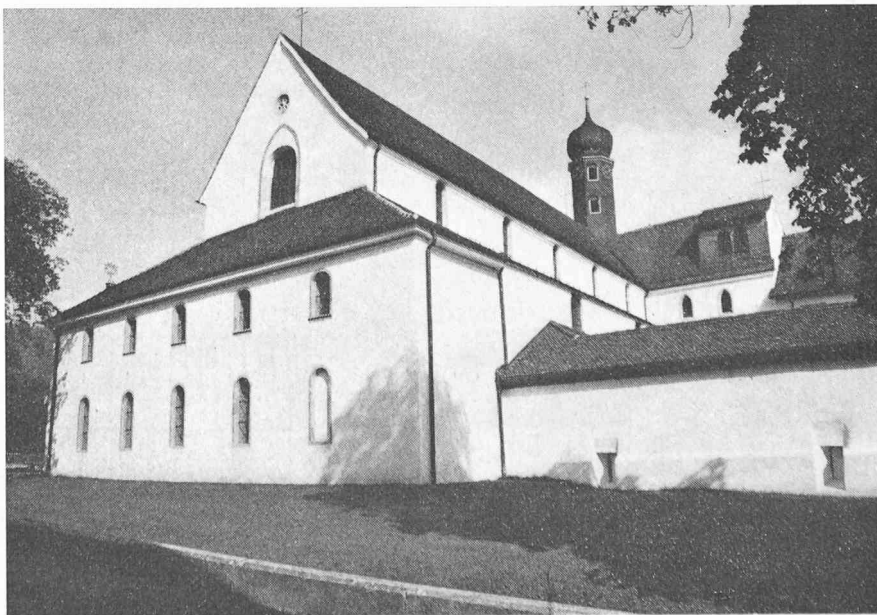
Das Äussere der Klosterkirche kann seinen unzulänglichen Unterhalt nicht verheimlichen; besonders schlimm ist der Zustand der Westpartie, wo sich in letzter Zeit grössere Putzstellen abgelöst haben. Im Kircheninnern bemerkt man zahlreiche Feuchtigkeits- und Abnutzungsschäden an Mauerwerk, Stukkaturen, Fresken und Ausstattungsteilen. Katastrophal präsentiert sich heute der Kreuzgang, wo neuerdings mehrere Scheiben wegen statischen Veränderungen der Masswerke zusätzliche Sprünge aufweisen. Der romanische Kapitelsaal (an der Ostseite des Kreuzgangs), dessen Restaurierung schon vor 17 Jahren diskutiert wurde, ist bis heute eine öde Gerümpelkammer geblieben.

Links: Westfassade der Kirche vor der Renovation 1971; rechts: die Westfassade nach der Renovation 1976

Mit den für 1972 bewilligten 210000 Fr. wurde als erstes die Westfassade restauriert. Die feuchten und zu wenig tiefen Aussenmauern wurden abschnittsweise mit Betonfundamenten unterfangen und gegen die aufsteigende Feuchtigkeit isoliert. Der abgebröckelte Fassadenputz wurde abgeschlagen und erneuert, die Mauerrisse ausgebessert. Dabei erhielt das grosse Giebelfenster wieder die ursprüngliche gotische Form und auch die zerstörte Giebelrosette konnte erneuert werden.

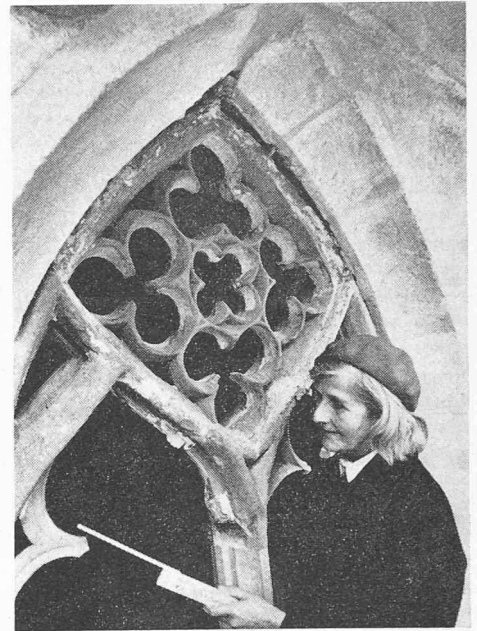
Rechts: Ergänzung zerstörter Masswerke

Zerfall der Sandsteinmasswerke und Muschelkalkpfeiler Abhilfe zu schaffen. Die kostbaren farbigen Glasbilder – 136 Kabinettscheiben und 40 Masswerkscheiben aus vier Jahrhunderten – mussten ausgebaut werden, um zerbrochene und beschädigte Stellen zu restaurieren. Die Glasbilder sollen nach dem Wiedereinbau beidseitig mit Sicherheitsscheiben geschützt werden. Der erfahrene Bildhauer und Steinmetz Romano Galizia aus Muri sowie Bruno Egger aus Mellstorf arbeiten im Kreuzgang praktisch noch immer mit den gleichen Werkzeugen wie ihre Kollegen im Mittelalter, nämlich mit Klöpfler, Fäustel, Spitzseisen, Scharriereisen und Flächen-eisen. In letzter Zeit sind zudem neue Mittel und Techniken entwickelt worden, um den alten brüchigen Stein zu reinigen, zu festigen und zu härten. Hier gilt für die Restaurierung der Masswerke ein wichtiger Grundsatz der heutigen Denkmalpflege: möglichst viel Ursprüngliches, das heisst echte Substanz erhalten und möglichst wenig Neues einsetzen! Nach dieser Devise arbeitet auch der Stukkateur Karl Bilgerig, der an den ausdrucksvollen Gipsstatuen im Kreuzgang (Wettinger Äbte und Gönner) fehlende Hände und Köpfe kunstvoll anbaut und unzählige Laufmeter schönster Stuckprofile (Eier-

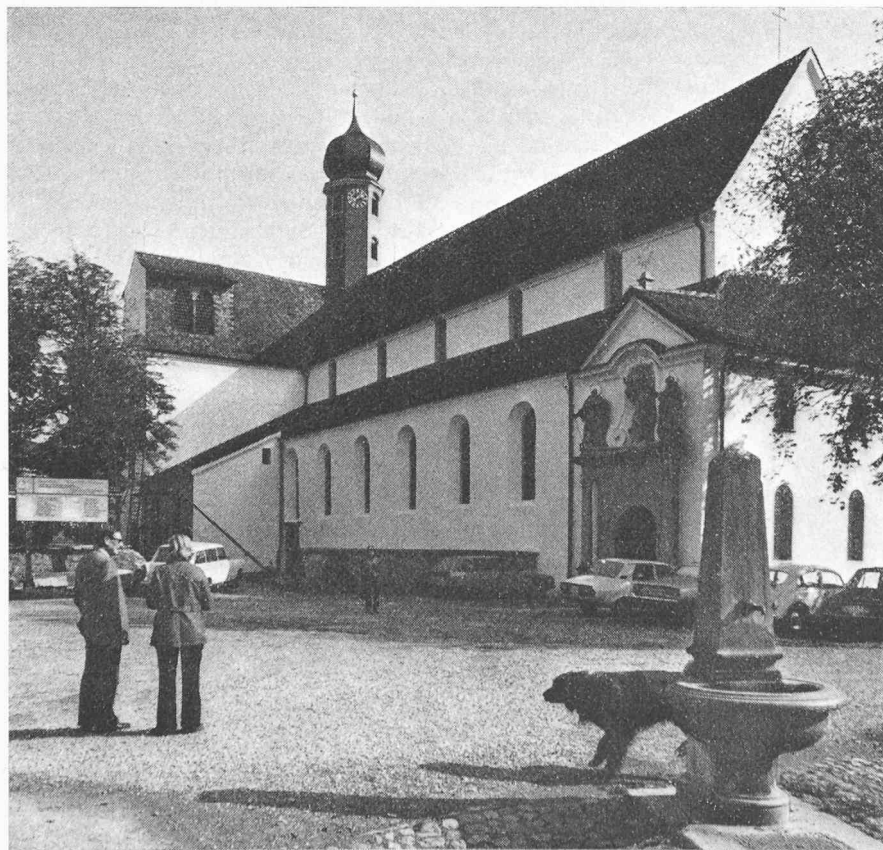
Nordseite der Kirche nach der Renovation 1976

In den Jahren 1974 bis 1976 wurden die nördlichen und östlichen Kirchenfassaden renoviert: Gründliche Fundamentanierungen, Erneuerung von Fassadenputz und Dachgesimsen, Ersetzen aller Spenglerarbeiten in Kupfer und mühsame Instandstellungsarbeiten von Sandstein-Fenstereinfassungen besonders auf der Ostseite. Die Erneuerung des Fassadenputzes und Anstriches verlangt besonderes Können: Nach einem Rezept des bekannten Berner Restaurators H.A. Fischer soll ein eher feinkörniger stilgemässer Klosterputz erstellt werden, der keinesfalls mit der Richtlatte abgezogen, sondern abgekellt und mit weichen Jutelappen und Weisskalkwasser abgepinselt wird. Der weisse Mineralfarbanstrich – Weiss war
