Artikel: Die Renovation des Klosters Wettingen
Autor: Fuhrmann, Verena
DOI: <https://doi.org/10.5169/seals-73437>

Die Renovation des Klosters Wettingen

Von Verena Fuhrmann, Ennetbaden

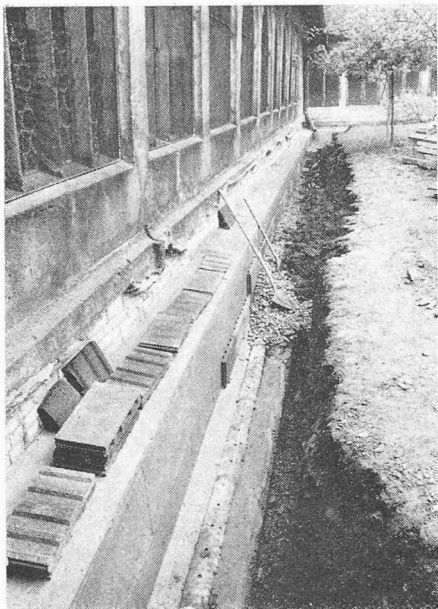
Links: Sanierung der Kreuzgangfundamente; rechts: Kirche Seitenschiff, Nordfassade, Freilegung der frühgotischen Spitzbogen

Im Laufe des Jahres 1974 konnten vor allem die Arbeiten im Kreuzgang vorangetrieben werden. Der Nordarm mit zwölf rundbogigen Säulenarkaden stammt aus dem 13. Jahrhundert, während die drei übrigen Flügel nach dem Brand von 1507 spätgotisch erneuert wurden. Als erstes wurden die Fundamente auf der Hofseite verstärkt, da die Masswerkfassade eine gefährliche Neigung nach aussen aufweist. Die Verstärkung der Fundamente betrifft das Unterfangen bzw. das Ergänzen des vorhandenen, nur auf das gewachsene Terrain aufgesetzten Natursteinmauerwerks, auf frostsichere Tiefe. Diese Arbeiten waren verbunden mit dem Einbau einer Kanalisation zur gesicherten Ableitung des Dach- und Sickerwassers. Die Schiefstellungen der Masswerkfassaden entstanden durch Verrutschungen der Dächer, welche nur unzureichend an den Fassaden der angrenzenden Gebäude fixiert waren. Beim Überarbeiten der Dächer wurde dieser Missstand soweit wie möglich behoben. Dann galt es, dem
