Zeitschrift: Schweizerische Bauzeitung
Herausgeber: Verlags-AG der akademischen technischen Vereine
Band: 95 (1977)
Heft: 35: SIA-Heft, 4/1977: Abbruch oder Neubau?: Renovation Klosterkirche Wettingen

Die Renovation des Klosters Wettingen

Von Verena Fuhrmann, Ennetbaden

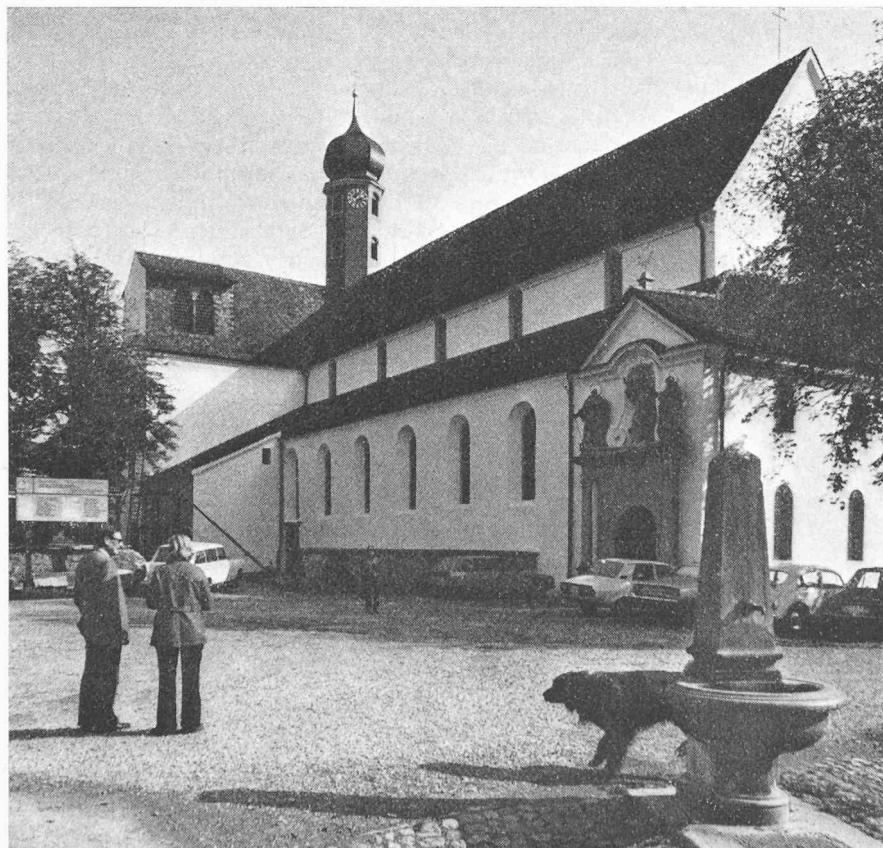
Nordseite der Kirche nach der Renovation 1976

In den Jahren 1974 bis 1976 wurden die nördlichen und östlichen Kirchenfassaden renoviert: Gründliche Fundamentanierungen, Erneuerung von Fassadenputz und Dachgesimsen, Ersetzen aller Spenglerarbeiten in Kupfer und mühsame Instandstellungsarbeiten von Sandstein-Fenstereinfassungen besonders auf der Ostseite. Die Erneuerung des Fassadenputzes und Anstriches verlangt besonderes Können: Nach einem Rezept des bekannten Berner Restaurators H.A. Fischer soll ein eher feinkörniger stilgemässer Klosterputz erstellt werden, der keinesfalls mit der Richtlatte abgezogen, sondern abgekellt und mit weichen Jutelappen und Weisskalkwasser abgepinselt wird. Der weisse Mineralfarbanstrich – Weiss war
