Zeitschrift: Schweizerische Bauzeitung
Herausgeber: Verlags-AG der akademischen technischen Vereine
Band: 95 (1977)
Heft: 35: SIA-Heft, 4/1977: Abbruch oder Neubau?: Renovation Klosterkirche Wettingen

Die Renovation des Klosters Wettingen

Von Verena Fuhrmann, Ennetbaden

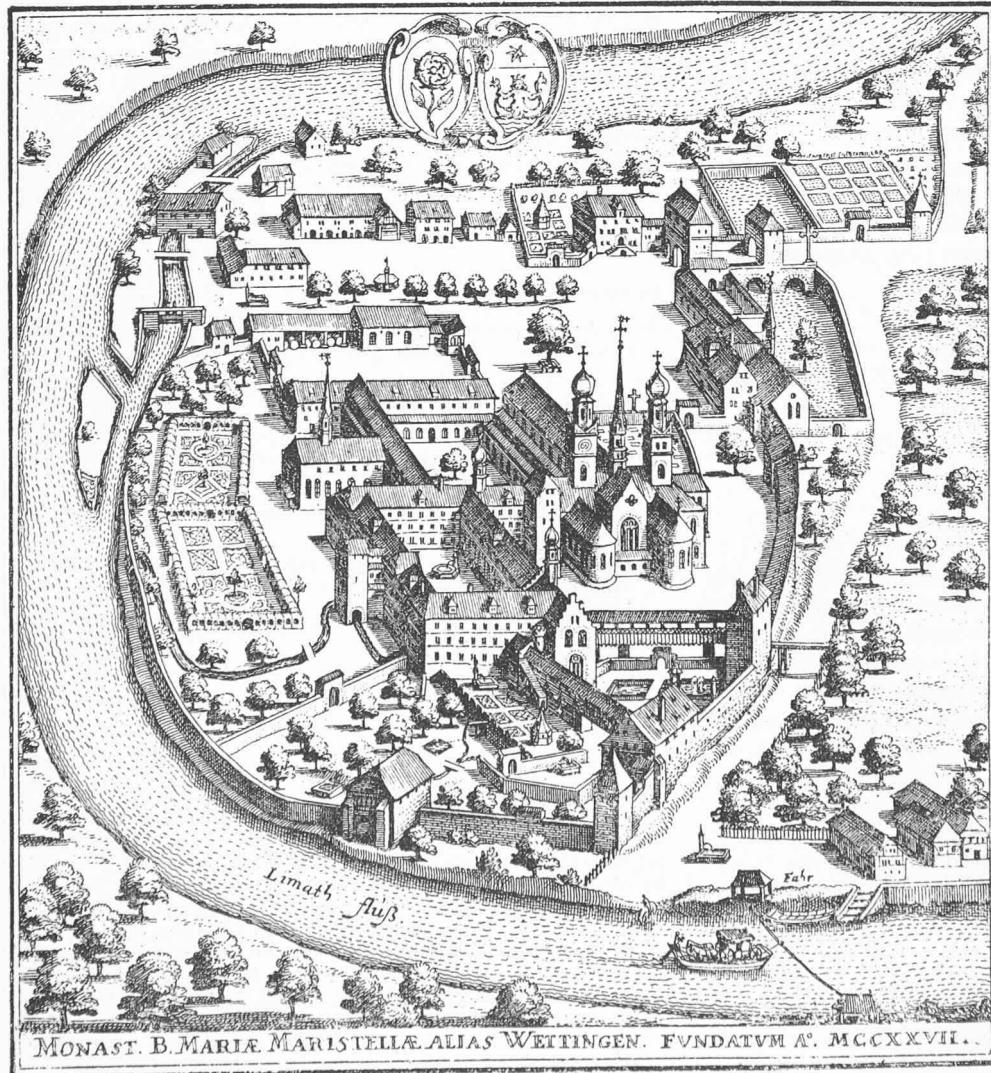
Klosteranlage von Südosten, Planvedute in Matth. Merians Topographie, 1642

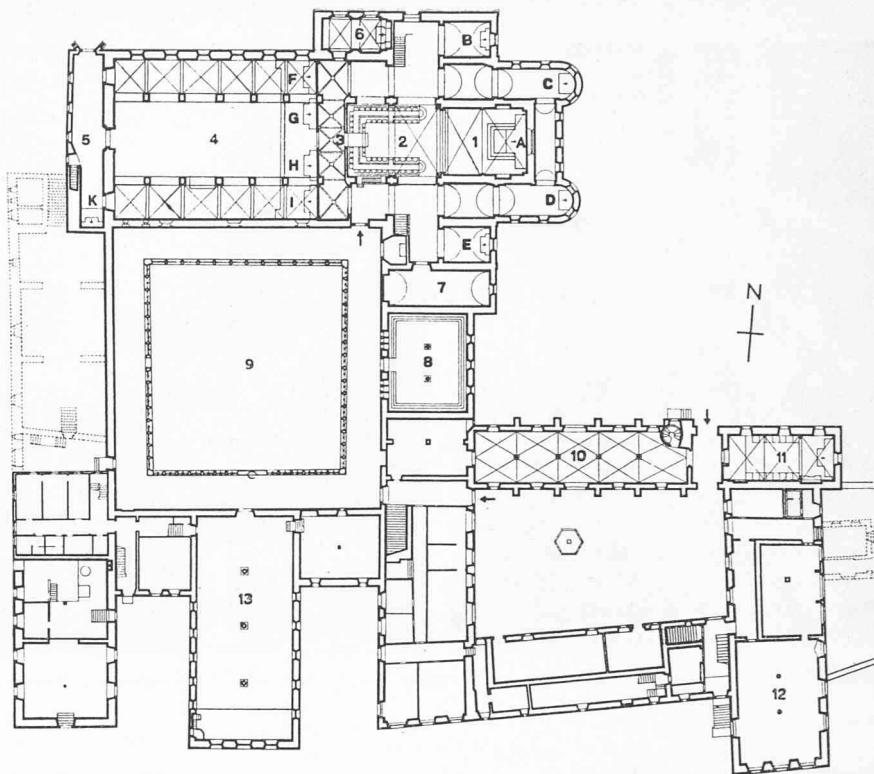
Grundriss der Klosteranlage, 1 Presbyterium, 2 Mönchschor, 3 Retrochorus, 4 Laienkirche, 5 Vorhalle, 6 Dreifaltigkeitskapelle, 7 Sakristei, 8 Kapitelsaal, 9 Kreuzgang, 10 Parlatorium, 11 Marienkapelle, 12 Winterrefektorium, 13 Sommerrefektorium; die Buchstaben bezeichnen die verschiedenen Altäre: A Hochaltar, B bis K Nebenaltäre

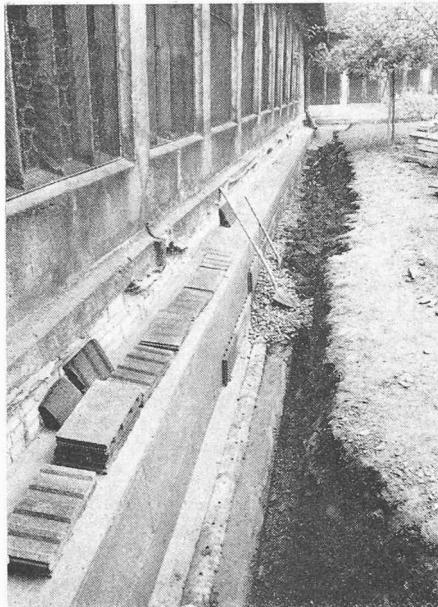
Links: Sanierung der Kreuzgangfundamente; rechts: Kirche Seitenschiff, Nordfassade, Freilegung der frühgotischen Spitzbogen

Im Laufe des Jahres 1974 konnten vor allem die Arbeiten im Kreuzgang vorangetrieben werden. Der Nordarm mit zwölf rundbogigen Säulenarkaden stammt aus dem 13. Jahrhundert, während die drei übrigen Flügel nach dem Brand von 1507 spätgotisch erneuert wurden. Als erstes wurden die Fundamente auf der Hofseite verstärkt, da die Masswerkfassade eine gefährliche Neigung nach aussen aufweist. Die Verstärkung der Fundamente betrifft das Unterfangen bzw. das Ergänzen des vorhandenen, nur auf das gewachsene Terrain aufgesetzten Natursteinmauerwerks, auf frostsichere Tiefe. Diese Arbeiten waren verbunden mit dem Einbau einer Kanalisation zur gesicherten Ableitung des Dach- und Sickerwassers. Die Schieflstellungen der Masswerkfassaden entstanden durch Verrutschungen der Dächer, welche nur unzureichend an den Fassaden der angrenzenden Gebäude fixiert waren. Beim Überarbeiten der Dächer wurde dieser Missstand soweit wie möglich behoben. Dann galt es, dem

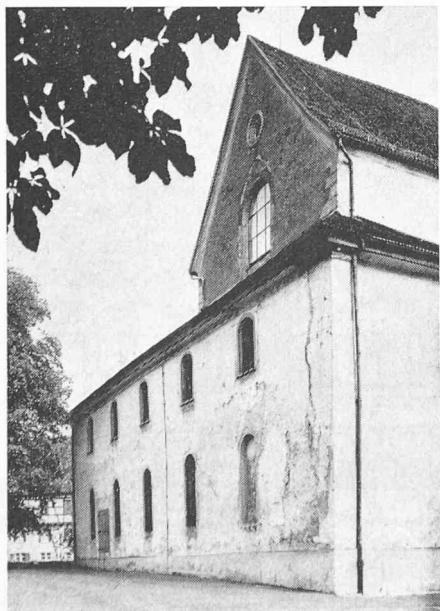
Das Äussere der Klosterkirche kann seinen unzulänglichen Unterhalt nicht verheimlichen; besonders schlimm ist der Zustand der Westpartie, wo sich in letzter Zeit grössere Putzstellen abgelöst haben. Im Kircheninnern bemerkt man zahlreiche Feuchtigkeits- und Abnützungsschäden an Mauerwerk, Stukkaturen, Fresken und Ausstattungsteilen. Katastrophal präsentiert sich heute der Kreuzgang, wo neuerdings mehrere Scheiben wegen statischen Veränderungen der Masswerke zusätzliche Sprünge aufweisen. Der romanische Kapitelsaal (an der Ostseite des Kreuzgangs), dessen Restaurierung schon vor 17 Jahren diskutiert wurde, ist bis heute eine öde Gerümpelkammer geblieben.

Links: Westfassade der Kirche vor der Renovation 1971; rechts: die Westfassade nach der Renovation 1976

Mit den für 1972 bewilligten 210000 Fr. wurde als erstes die Westfassade restauriert. Die feuchten und zu wenig tiefen Außenmauern wurden abschnittweise mit Betonfundamenten unterfangen und gegen die aufsteigende Feuchtigkeit isoliert. Der abgebrockelte Fassadenputz wurde abgeschlagen und erneuert, die Mauerrisse ausgebessert. Dabei erhielt das grosse Giebelfenster wieder die ursprüngliche gotische Form und auch die zerstörte Giebelrosette konnte erneuert werden.

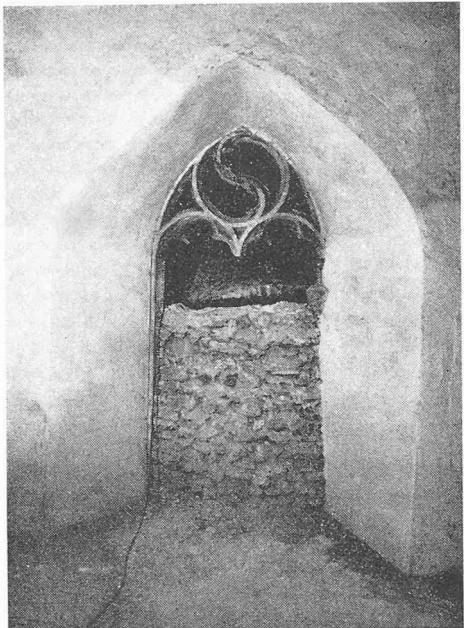
Links: Entdeckung eines ursprünglichen Kirchenfensters im Dachraum über der Dreifaltigkeitskapelle

Während der Renovationszeit von 1972 bis 1977 haben wir verschiedene baugeschichtliche Entdeckungen gemacht. Überall wo wir gearbeitet haben, sind wir auf Bauveränderungen gestossen. Ganze Gebäudeteile wurden abgerissen, andere wurden vergrössert, umgebaut oder aufgestockt. Die Kirchenfenster, der jeweiligen Stilrichtung angepasst, wechselten vom kleinen frühgotischen Spitzbogenfenster zum grossflächigen barocken Rundbogenfenster.

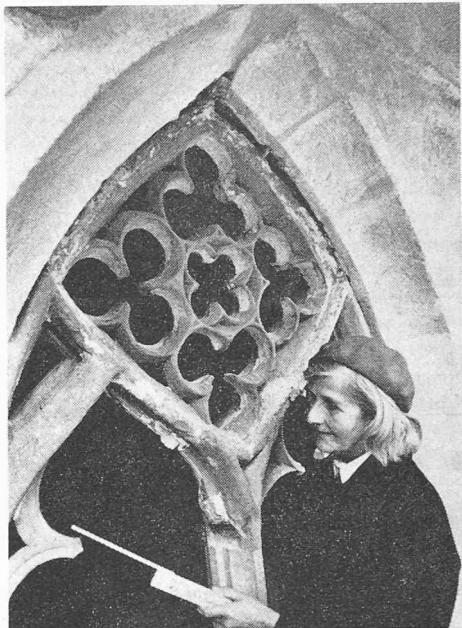
Rechts: Ergänzung zerstörter Masswerke

Zerfall der Sandsteinmasswerke und Muschelkalkpfeiler Abhilfe zu schaffen. Die kostbaren farbigen Glasbilder – 136 Kabinetscheiben und 40 Masswerkscheiben aus vier Jahrhunderten – mussten ausgebaut werden, um zerbrochene und beschädigte Stellen zu restaurieren. Die Glasbilder sollen nach dem Wiedereinbau beidseitig mit Sicherheitsscheiben geschützt werden. Der erfahrene Bildhauer und Steinmetz Romano Galizia aus Muri sowie Bruno Egger aus Mellstorf arbeiten im Kreuzgang praktisch noch immer mit den gleichen Werkzeugen wie ihre Kollegen im Mittelalter, nämlich mit Klöpfel, Fäustel, Spitzeisen, Scharriereisen und Flächen-eisen. In letzter Zeit sind zudem neue Mittel und Techniken entwickelt worden, um den alten brüchigen Stein zu reinigen, zu festigen und zu härten. Hier gilt für die Restaurierung der Masswerke ein wichtiger Grundsatz der heutigen Denkmalpflege: möglichst viel Ursprüngliches, das heißt echte Substanz erhalten und möglichst wenig Neues einsetzen! Nach dieser Devise arbeitet auch der Stukkateur Karl Bilgerig, der an den ausdrucksvollen Gipsstatuen im Kreuzgang (Wettinger Äbte und Gönner) fehlende Hände und Köpfe kunstvoll anbaut und unzählige Laufmeter schönster Stuckprofile (Eier-

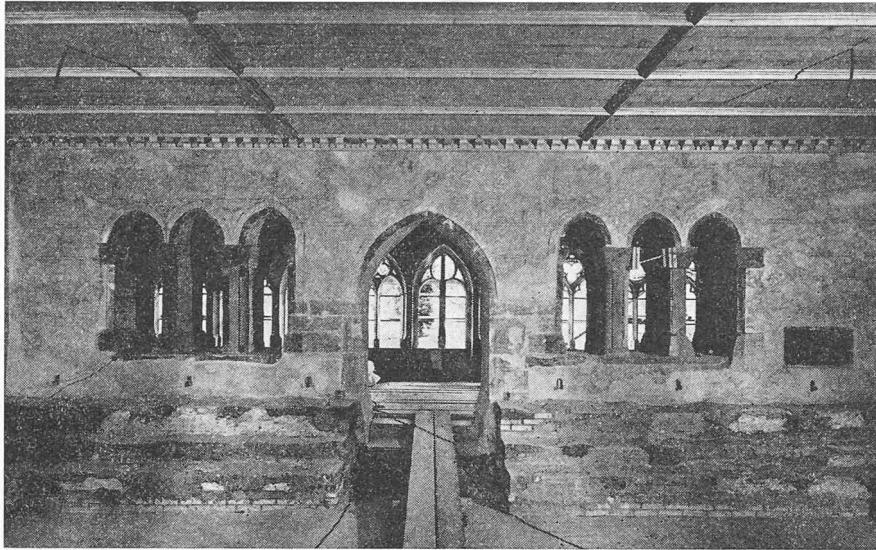
Ebenfalls im Jahre 1972 wurde mit der seit Jahren beantragten Renovation des Kapitelsaals begonnen. Dieser ehrwürdige mittelalterliche Raum war bald nach der Aufhebung des Klosters um 1841 in eine Holzremise und später in ein Spritzenhaus verwandelt worden. Die Grabsteine wurden verschleppt, die alten Bänke zerstört und der Eingang vom Kreuzgang her zugemauert. Der mächtige alte Tannenunterzug, der von zwei steinernen Säulen mit romanischen

Basen und Kapitellen gestützt wird, war an einer Stelle, infolge Absenkung des Säulenfundamentes, gebrochen. Er musste durch einen neuen Eichenunterzug ersetzt werden. Auf die alten gemauerten Steinstufen wurden Holzsitze gebaut und die Renaissance-Kassettendecke entsprechend den alten Deckenresten wieder hergestellt. Beim Entfernen späterer Übermalungen fand man an den Wänden einfache romanische Quader- und Ornamentbemalungen. Dieser frühgotische Raum – er war zur Zeit des Klosters Amtsstube, Stätte des Gebets und Beerdigungsort – wird nun vom Lehrerseminar Wettingen als Unterrichtsraum für Chorgesang und Musik verwendet und der Genius loci wird, so ist zu hoffen, seine Ausstrahlung auf die heutigen Benutzer nicht verfehlen!

Kapitelsaal während der Renovation 1973

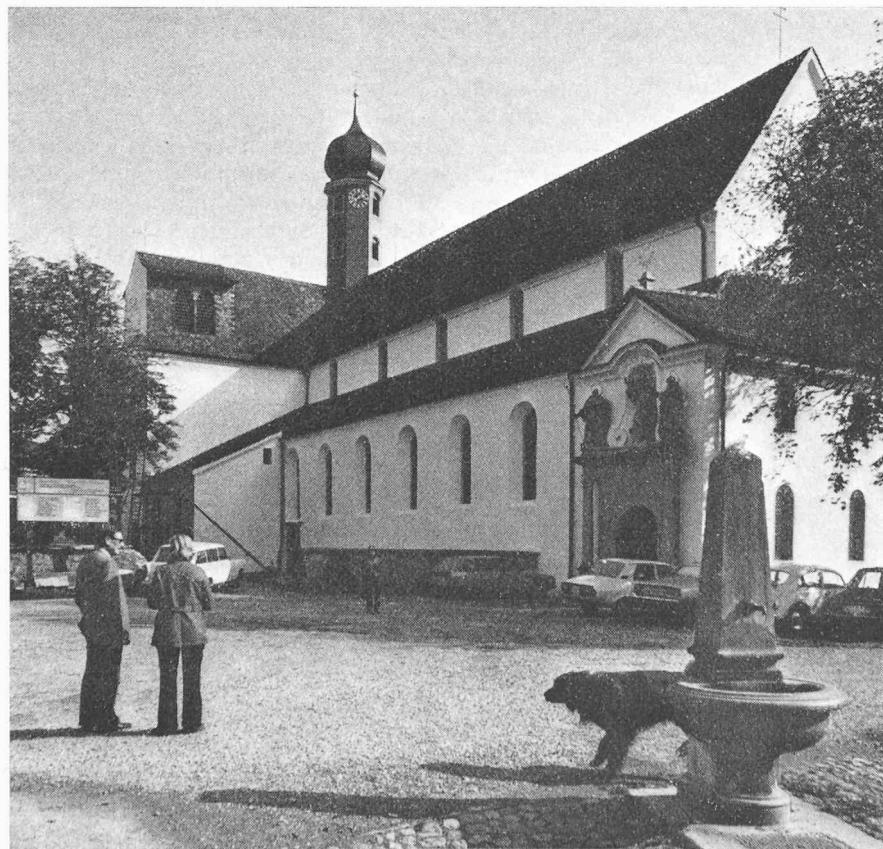
Nordseite der Kirche nach der Renovation
1976

In den Jahren 1974 bis 1976 wurden die nördlichen und östlichen Kirchenfassaden renoviert: Gründliche Fundamentsanierungen, Erneuerung von Fassadenputz und Dachgesimsen, Ersetzen aller Spenglerarbeiten in Kupfer und mühsame Instandstellungsarbeiten von Sandstein-Fenstereinfassungen besonders auf der Ostseite. Die Erneuerung des Fassadenputzes und Anstriches verlangt besonderes Können: Nach einem Rezept des bekannten Berner Restaurators H. A. Fischer soll ein eher feinkörniger stilgemässer Klosterputz erstellt werden, der keinesfalls mit der Richtlatte abgezogen, sondern abgekellt und mit weichen Jutelappen und Weisskalkwasser abgepinselt wird. Der weisse Mineralfarbanstrich – Weiss war
