Absteckung des Gebäudes der Bank für Internationalen Zahlungsausgleich (BIZ) in Basel

Von Max Hoch, Füllinsdorf und Max Egloff, Oberwil

Die hyperbolische Form des rund 70 Meter hohen Neubaus der Bank für Internationalen Zahlungsausgleich, Basel, bedingt spezielle vermessungs- und absteckungstechnische Verfahren, um den ausserordentlich hohen Genauigkeitsanforderungen zu genügen. Der Artikel beschreibt die Notwendigkeit der Erstellung eines Fixpunktnetzes mit Berechnung der Einzelpunkte in Landeskoordination. Er verdeutlicht die enge Zusammenarbeit zwischen Architekt, Bauingenieur, Unternehmer und Vermessingenieur.

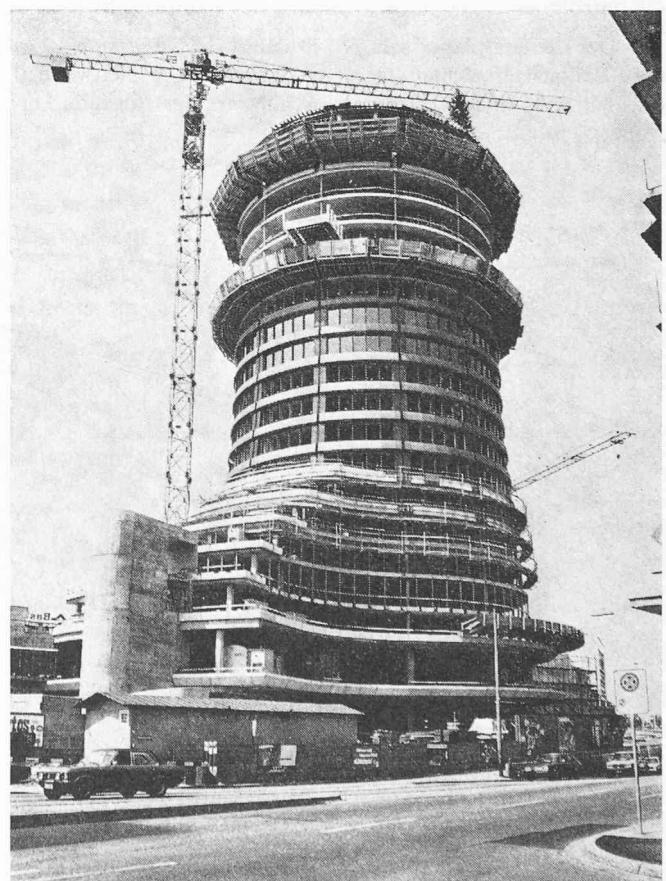
Bild 1. Neubau der Bank für Internationalen Zahlungsausgleich

In *fünfjähriger Bauzeit* hat sich gezeigt, dass diese Festlegung der Verantwortung in Form einer ausserordentlich grossen Baugenaugkeit sich bezahlt macht (Bild 1).

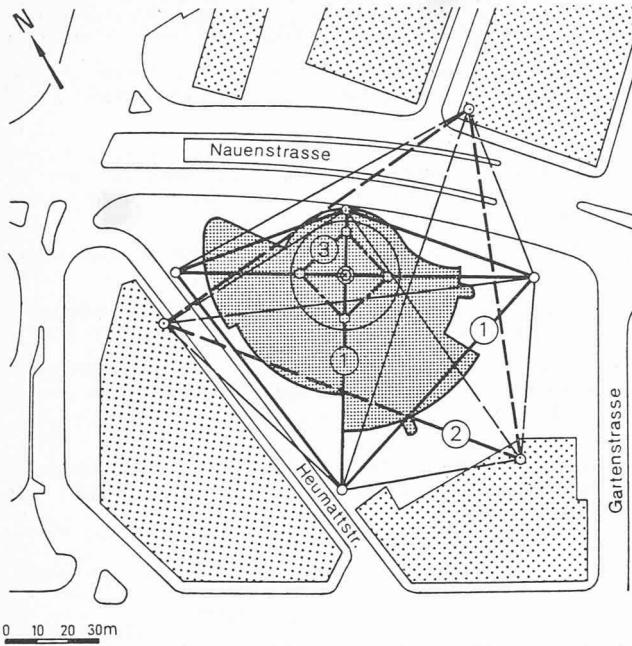
Bild 2. Triangulationsnetz der einzelnen Absteckungsphasen

Die üblicherweise im Hochbau verwendete Vermessungsmethode, Absteckung mittels Schnurgerüst, gemäss den geltenden SIA-Vorschriften, Form No. 118, kam für einen solchen Rundbau nicht in Frage. Als die beste Lösung bot sich eine *Triangulation in Landeskoordinaten*, eingeschlossen ins städtische Netz (Bild 2). Die Beobachtung der Baugrube wurde in der Triangulation Phase 1 einbezogen.

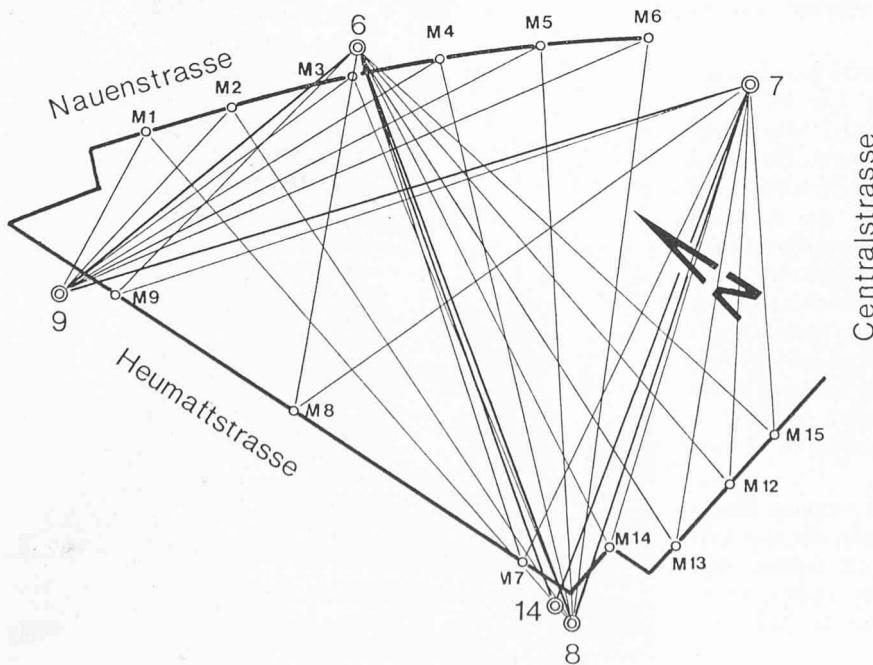
Bild 3. Kontrolle der Baugrube und Hauptvermessung für Umschliessungsmauer-Beobachtungen

Die Baugrube für den Neubau war im Kiessandmaterial der Rheinschotter auf einer Tiefe von 14 bis 15 Metern zu erstellen. An der Nauenstrasse- und Heumattstrasseseite bestand der vertikale Baugrubenabschluss aus Unterfangselementen, die mit Alluvialankern rückverankert waren. Auf der Südseite der Giebelwand wurden die Unterfangselemente mittels geneigten Stahlspriessen auf die Baugrubensohle abgestützt (Bild 3).

war es ratsam, den Bauvorgang vermessungstechnisch zu überwachen. Zu diesem Zweck wurden auf der Frontseite die Messmarken M1–M9 und an der Giebelwand die Messmarken M12–M15 versetzt. Die Punkte wurden in regelmässigen Abständen vermessen.

Es wurden fünf Hauptvermessungspunkte 6–9 und 14 am Rande der Baugrube einbetoniert. Mit Hilfe einer Basis, mit einem mittleren Fehler $\pm 0,5$ Millimeter eingemessen, wurde das Netz in Landeskoordinaten bestimmt. Für die Beobachtung der Bewegung durch Vorwärtseinschnitt wurde der Präzisionstheodolit Kern DKM 3 eingesetzt. Um die Gleit- und Kippbewegungen zu kontrollieren, benützten wir das optische Lot Kern.

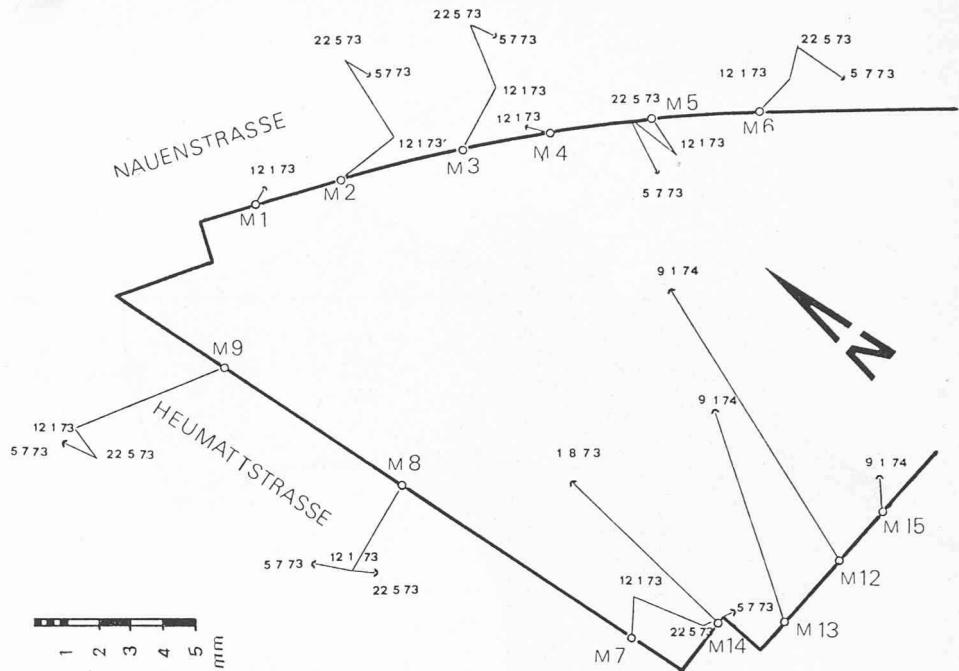
Bild 4. Graphische Darstellung der Horizontalbewegungen (Beobachtung der Umschliessungsmauer), Vektoren 5:1

Sämtliche gemessenen Bewegungsvektoren sind in Bild 4 dargestellt.

Die Messungen zeigen deutlich, dass bei der verankerten Wand die nach aussen gerichteten Bewegungskomponenten überwiegen. Die gemessenen Bewegungen gehen aus Bild 4 hervor, sind aber äusserst gering im Hinblick auf die Tiefe der Baugrube von 14 bis 15 Metern. Die Resultate der Messungen zeigen, dass der Bauvorgang zweckmässig gewählt war und dass die Ausführung in jeder Beziehung fachmännisch erfolgte.

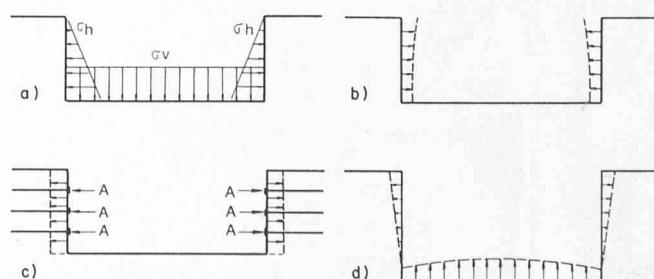
Bild 5. Verformungen der Baugrube. a) Spannungszustand vor Aushub, b) Verformung der Baugrube infolge Wegfall von σ_h , c) Verformung der Baugrube infolge Verankerung A, d) Verformung der Baugrube infolge Wegfall von σ_v

- Bewegung nach innen, infolge Wegfalls der horizontalen Spannungen beim Aushub;
- Bewegung nach aussen durch Hebung der Baugrubensohle infolge Entlastung beim Aushub.

Verformungen der Baugrube (vgl. Bild 5). Vermessungsarbeiten Phasen 2 und 3

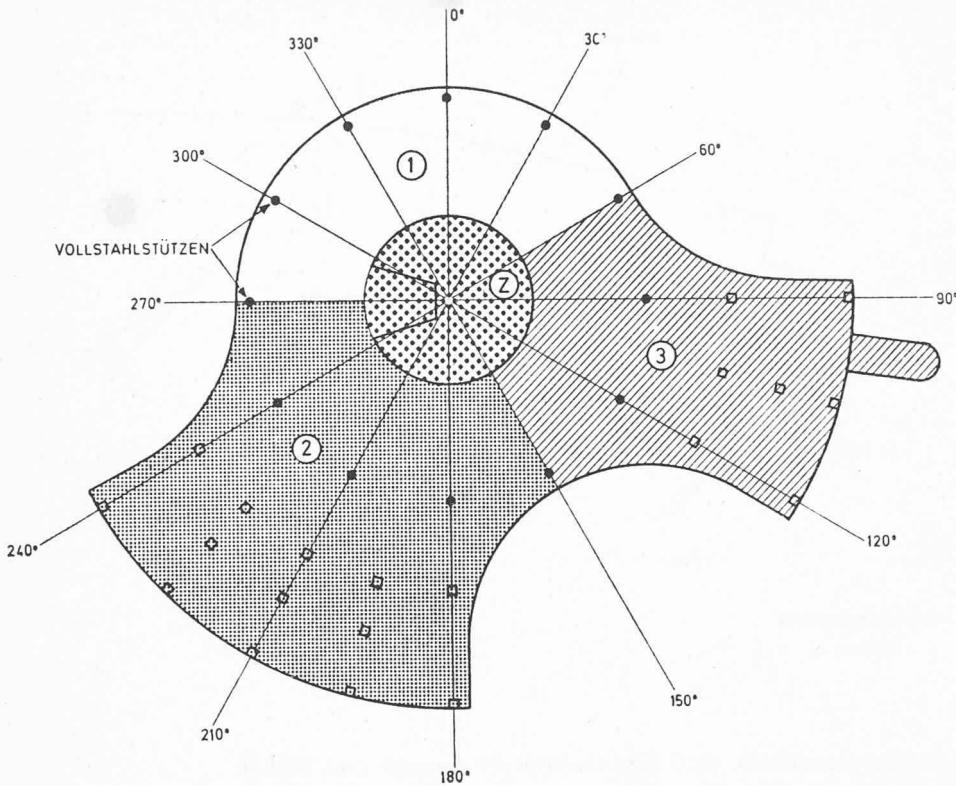
Bild 6. Arbeitsplan (2. Obergeschoss), Feldereinteilung

In enger Zusammenarbeit mit dem Generalplaner/Architekten wurden sämtliche abzusteckenden Punkte nach Landeskoordinaten mit den entsprechenden Absteckungselementen dank hochentwickelter Computer-Programm-Bibliothek berechnet. Um den Gegebenheiten in der Praxis gerecht zu werden, teilte der Geometer jedes Geschoss in Felder auf, die dem Arbeitsvorgang auf der Baustelle entsprachen (Bild 6).

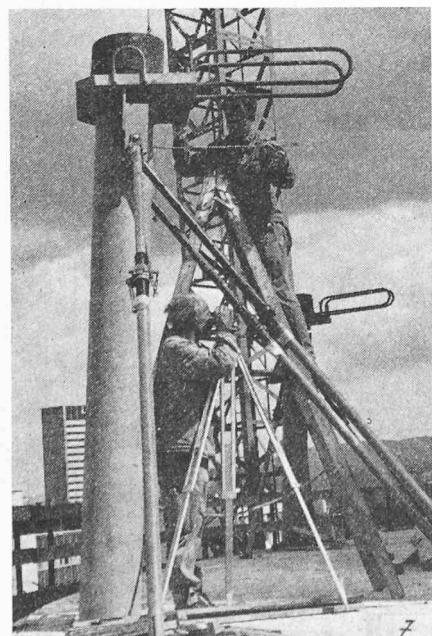
Bild 7. Provisorisch verankerte Vollstahlstütze

Die Fussplatten der Pendelstützen wurden im 2. Obergeschoss in Lage und Höhe genau gesetzt und eingegossen. Anschliessend wurden die ersten Stützen senkrecht gestellt und mit jeweils vier Hilfspriessern befestigt. Dabei konnten sie zusätzlich an der Kopfplatte in der Höhe kontrolliert werden. Ab 4. Obergeschoss erfolgte die Fixierung der ersten schräg zu stellenden Stützen, die vom Hersteller für den Geometer speziell mit Körnerschlag markiert waren. Eine erste Einmessung erfolgte durch Vorwärtseinschneiden mit zwei Theodoliten, wobei die Stütze durch Aufstellen auf jeder Achse radial gerichtet wurde. Die anschliessende Kontrolle mit dem Lotgerät diente zugleich als Versicherung. Sie war notwendig, da für das Stellen der Schaltische die Spriesse gelöst werden mussten und demzufolge eine zweite Einmessung erforderlich wurde; diese erfolgte mit Theodolit und optischem Lot. Erst danach konnte vollständig zugeschaltet werden. Neben der Niveaumarkierung war es möglich, auf der Schalung die Kopfplatte der Stahlstützen in bezug auf die neu abgesteckte Abschalung zu kontrollieren (Bild 7).
