Ouvrages remarquables autres que ponts et bâtiments

par Jean-Pierre Delisle, Lausanne

La précontrainte est un principe de construction qui trouve d'intéressantes applications en dehors du domaine des ponts et des bâtiments. Nous allons brièvement décrire quelques

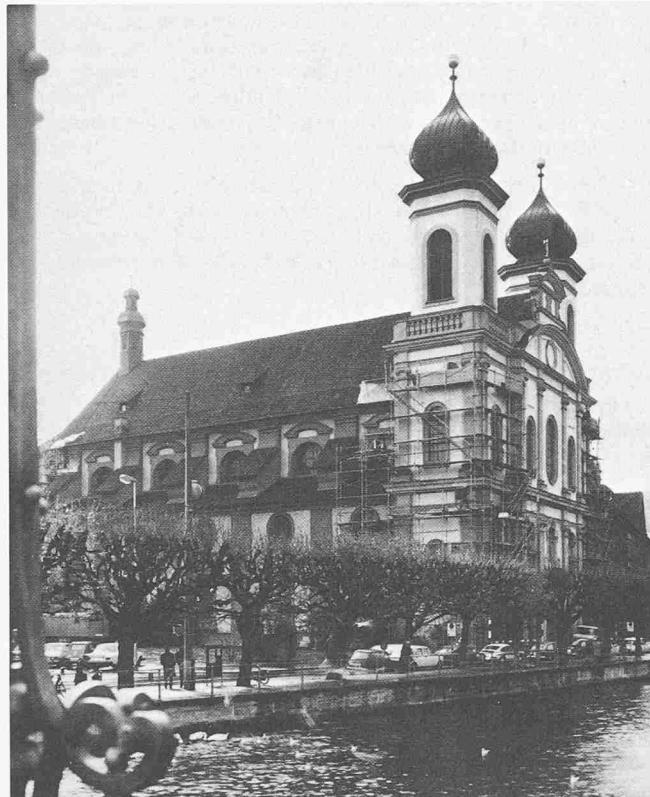
Fig. 1. Vue de l'église. L'échafaudage de la tour sert à la préparation des niches et à la mise en tension des câbles
View of the church. The scaffolding is used to prepare the niches and to stress the cables

Les tours de l'église des Jésuites de Lucerne (fig. 1) ont été construites en 1893, 230 ans après la construction de l'église proprement dite, sans que les fondations existant alors aient été renforcées. Le sol est constitué sur une profondeur de 20 mètres par des dépôts lacustres limoneux et argileux. Des tassements différentiels de 20 à 30 cm entre le chœur de l'église et les tours sont apparus. En 1966, les tours présentaient un *faux aplomb* de 124 mm et des fissures s'étaient développées transversalement dans la voûte de l'église. Des mesures de longue durée montrèrent que l'église continuait à s'allonger au sommet de la voûte à raison de 1,5 mm par année.

The towers of the Jesuit church in Lucerne (figure 1) were built in 1893, 230 years after the construction of the church itself, without the then existing foundations being strengthened. The subsoil consists, to a depth of 20 metres, of silt and clay lake deposits. Differential subsidences of 20 to 30 cm occurred between the choir of the church and the towers. In 1966 the towers were 124 mm out of plumb and transversal cracks had developed in the roof of the church. Long term measurements showed that the church was continuing to lengthen, at the top of the arch of the roof, by 1.5 mm a year.

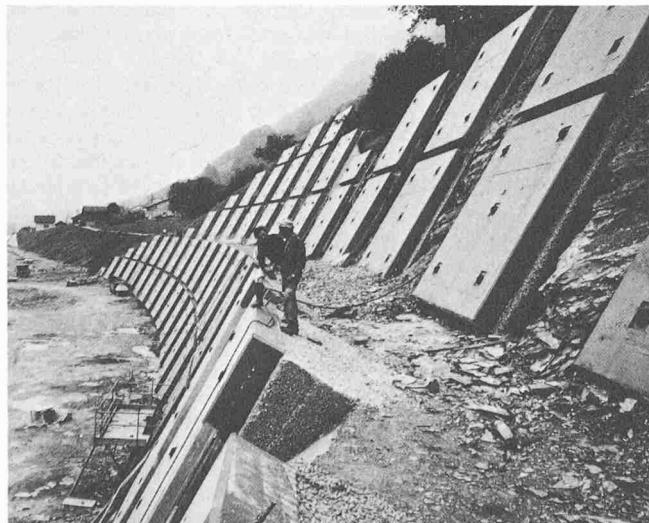
Fig. 18. Détail du Lot Bachmattli
Detail of the Bachmattli lot

et en ne poursuivant les excavations que lorsque les tirants de la rangée d'éléments immédiatement supérieurs étaient tendus. Le déroulement des travaux était le suivant (fig. 18 et 19):

- Excavation à la main à l'emplacement de l'élément.
- Bétonnage sur place dans des coffrages verticaux des éléments de plaques en béton armé (de $5,00 \times 5,00$ m ou

$5,00 \times 6,50$ m selon les lots) avec trompettes et niches pour les tirants.

- Basculement des éléments contre le talus.
- Remplissage de l'espace entre le sol et l'élément avec du béton caverneux filtrant, l'élément en béton armé jouant le rôle de coffrage.
