**Zeitschrift:** Schweizerische Bauzeitung  
**Herausgeber:** Verlags-AG der akademischen technischen Vereine  
**Band:** 96 (1978)  
**Heft:** 25

## Vakuumtränkung zur Stein- und Mauerwerkserhaltung

Von James Milne, Liverpool

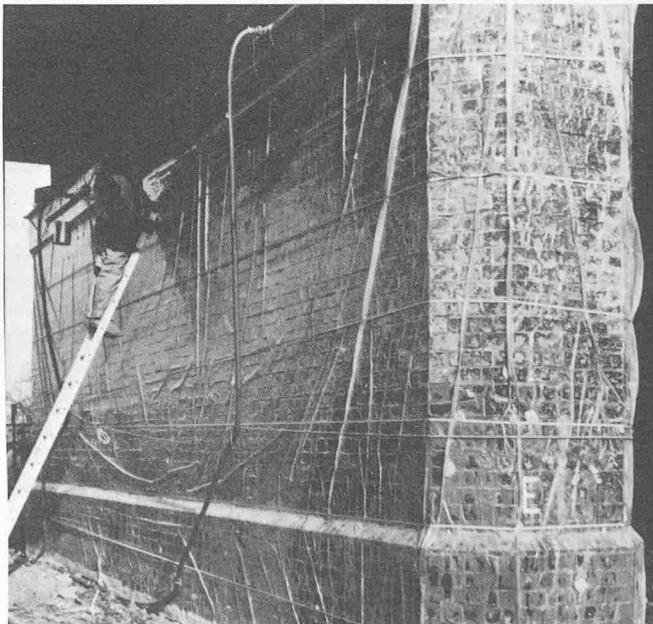
Rechts: Behandlung des Risses nach dem Balvac-Verfahren

Für die Behandlung nach dem Balvac-Verfahren wird beispielsweise eine Säule oder Statue zunächst in eine luftdichte Spezial-Ummantelung aus Polyäthylen-Folie gehüllt. Mit einer Vakuumpumpe werden unter dieser Ummantelung die Luft und die Feuchtigkeit aus den Hohlräumen und Rissen abgesaugt, während der atmosphärische Aussendruck, der Werte bis zu  $11 \text{ t/m}^2$  erreicht, die Polyäthylen-Folie fest andrückt und somit undichte Stellen automatisch versiegelt. Dann wird ein Ventil an der Unterseite der Ummantelung geöffnet, und nun kann man durch das durchsichtige Poly-

äthylen beobachten, wie eine sorgsam kontrollierte Menge von Kunsthars in die Risse und Hohlräume eindringt; durch die feste Haftung der Ummantelung wird verhindert, dass es sich auch über die Oberfläche des Bauwerks verteilt. Sobald das Tränkungsmaterial ausgehärtet ist, werden die Vakuum-Ausrüstung und die Ummantelung entfernt.

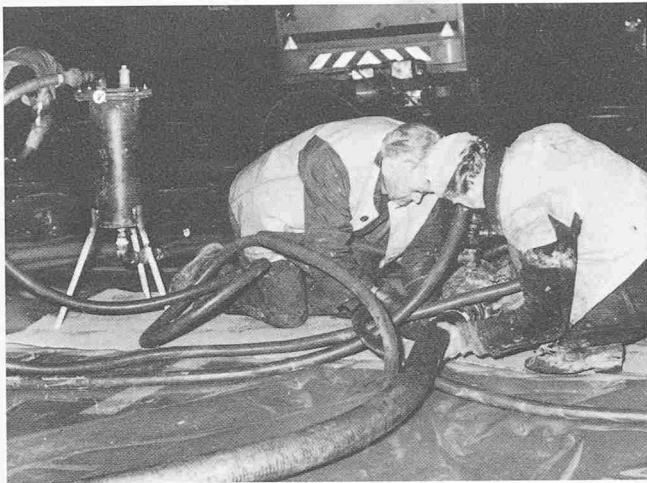
Anschliessen der Vakuum-Ausrüstung zur Reparatur einer Strasse

Das Verfahren hat sich bereits bei einer Vielzahl von beschädigten Bauwerken – darunter Statuen, Brücken und Steinwände – als erfolgreich erwiesen. Besonders markante Beispiele sind einige Steinskulpturen an der St. Pauls-Kathedrale in London und verschiedene Konstruktionen im Hafengelände von Liverpool in Nordwestengland. Ebenso erfolgreich war auch die Ausbesserung der Betondecke einer sehr verkehrsreichen Schnellstrasse in London. Das gewünschte Ergebnis war bereits nach Stunden erzielt, während man bei einer Reparatur mit üblichen Methoden die Strasse eine Woche lang hätte sperren müssen.
