Zeitschrift: **Schweizerische Bauzeitung**

Band (Jahr): **63/64 (1914)**

Das neue Hotel Schweizerhof in Bern.

Architekten Bracher & Widmer und Daxelhofer in Bern.

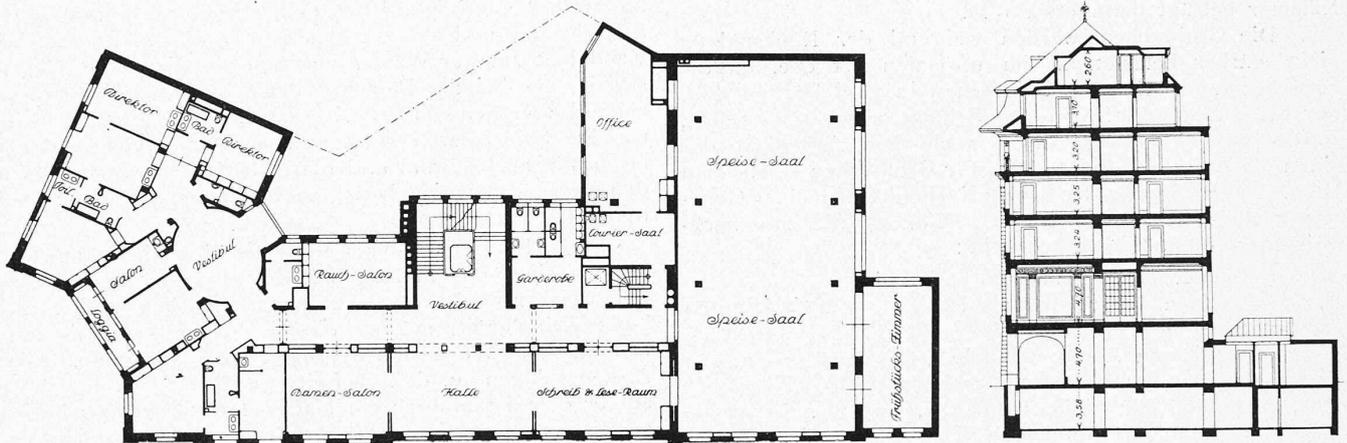
Abb. 4. Schnitt 1 : 500.

Das Streben nach weitestgehender Ausnützung des Baugrundes, das zu der in letzter Nummer geschilderten Entwicklung der neuen Situation geführt hat, ist auch für Einteilung und Ausbau des Hauses selbst massgebend gewesen. Im Schnitt (Abbildung 4) ist die bis unter die Dachfirst sozusagen restlose Inanspruchnahme des gesetzlichen Bauprofils ersichtlich. Ihrer Zweckbestimmung nach geordnet finden wir übereinander: Kellergeschoss, Erdgeschoss und erster Stock (Grundrisse Abb. 5 bis 7) für allgemeine Betriebszwecke, darüber vier Wohngeschosse

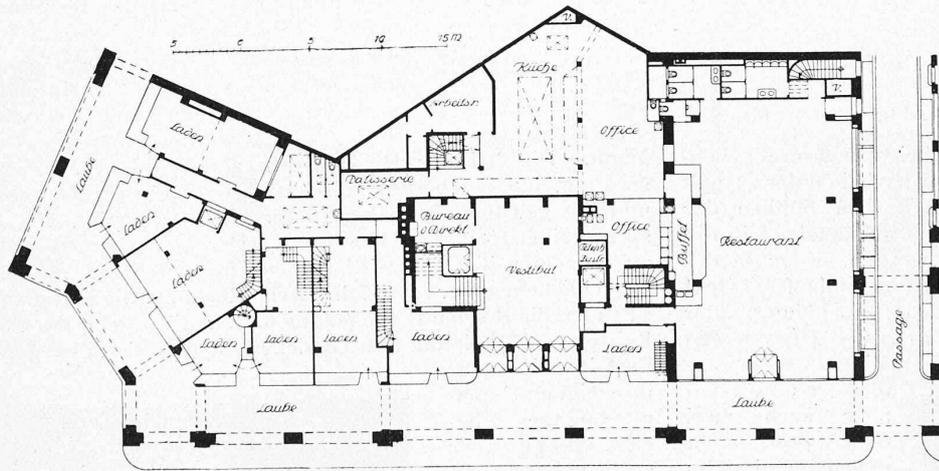
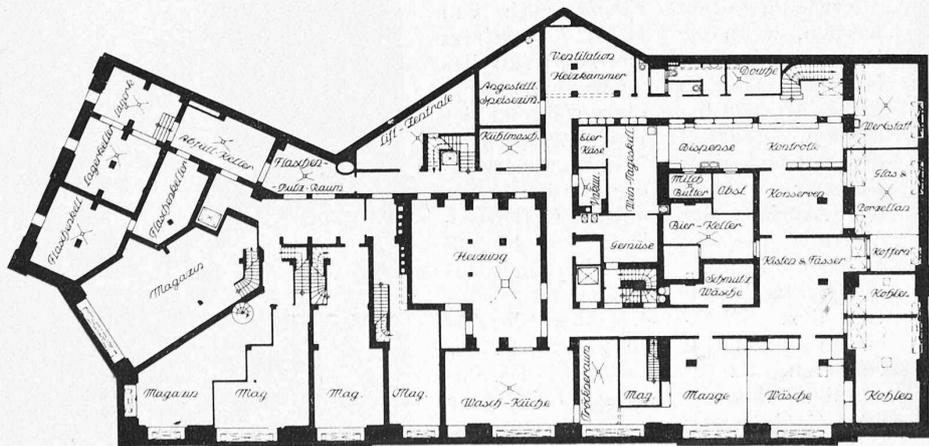
Abb. 5 bis 7. Grundrisse vom Keller, Erdgeschoss und I. Stock. — 1 : 500.

mit vermietbaren Hotelzimmern (Abb. 8 und 9 auf Seite 19), zu oberst im zweiten Dachstock die Schlafzimmer der Angestellten (Abbildung 10). Mit Ausnahme des Restaurants (Tafel 6 unten) sind alle an den Fronten liegenden Erdgeschossräume als Läden vermietet, in direkter Verbindung mit zugehörigen Magazinräumen im Kellergeschoss. Von der Neuengasse her haben diese Lokale einen besonders Zugang mit Warenaufzug erhalten. Sehr zweckmässig ist die den Grundrissen zu entnehmende Raumanordnung, namentlich im Kellergeschoss, das für den Hotelbetrieb von der Passage aus an der hintern Ecke über die Lieferantentreppe erreicht wird; diese Treppe mündet direkt an der Kontrollstelle (Abbildung 5). Gleich einem Bankgebäude sind hier die Vorratsräume in geschlossener Anordnung von einem übersichtlichen Gang umschlossen, von dem aus alle Räume erreicht werden.

In der Mitte des Hauptbaues liegt der Hoteleingang ins Vestibül mit Portierloge u. Telephonzentrale rechts, Kassa im Hintergrund (Tafel 4, unten) und Haupttreppe mit Lift zur Linken (Tafel 5, unten). Die im Erdgeschoss überbaute Hoffläche

enthält Küche mit Zubehör. Im ersten Stock betritt man zunächst ein oberes Vestibül (Abbildung 11 und Tafel 5 oben), an dem in der Mitte die Halle liegt, beidseitig an sie anschliessend Musik- und Damensalon sowie Schreib- und Lesezimmer (Tafel 7), nach dem Hofe ein kleinerer Rauchsalon. Gegen Süden bilden Speisesaal und Frühstückszimmer den Abschluss der zur allgemeinen Benützung bestimmten Räume, die durch zahlreiche Aufzüge unter sich die nötigen Verbindungen erfahren. Reichliche Anwendung von Marmorverkleidung und schönen Hölzern verleiht diesen Räumen einen vornehmen und doch nicht unbehaglichen Eindruck.

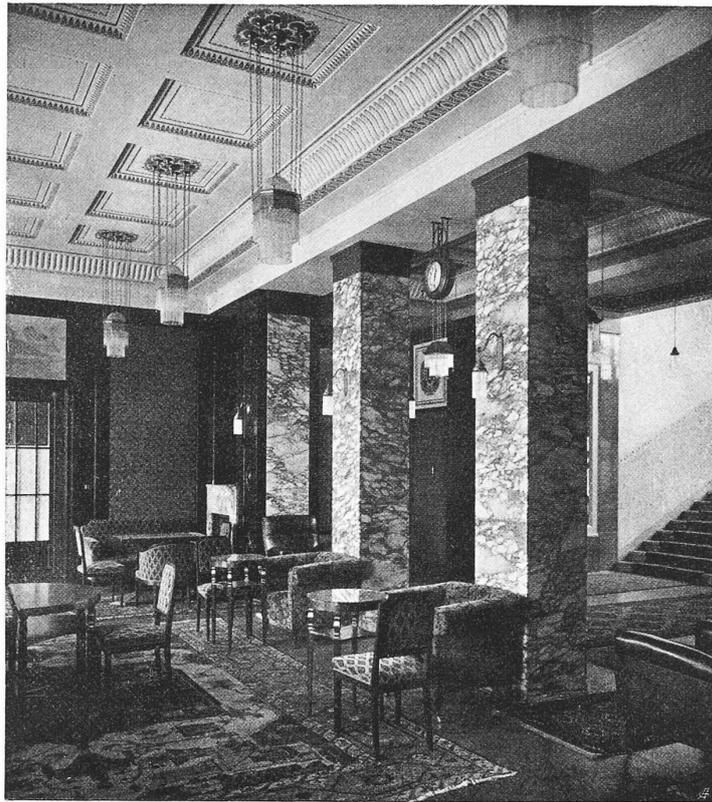
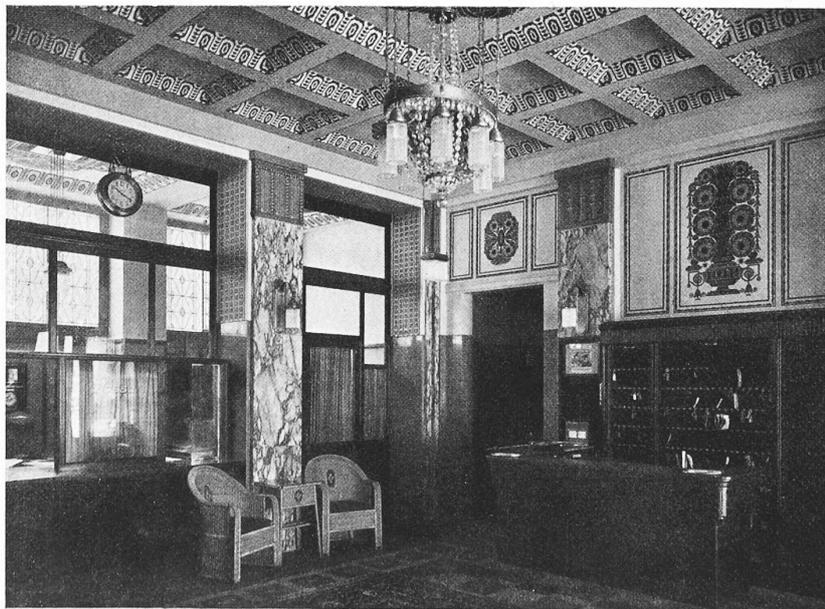
Oben: Halle im I. Stock

Unten: Eingangs-Vestibül

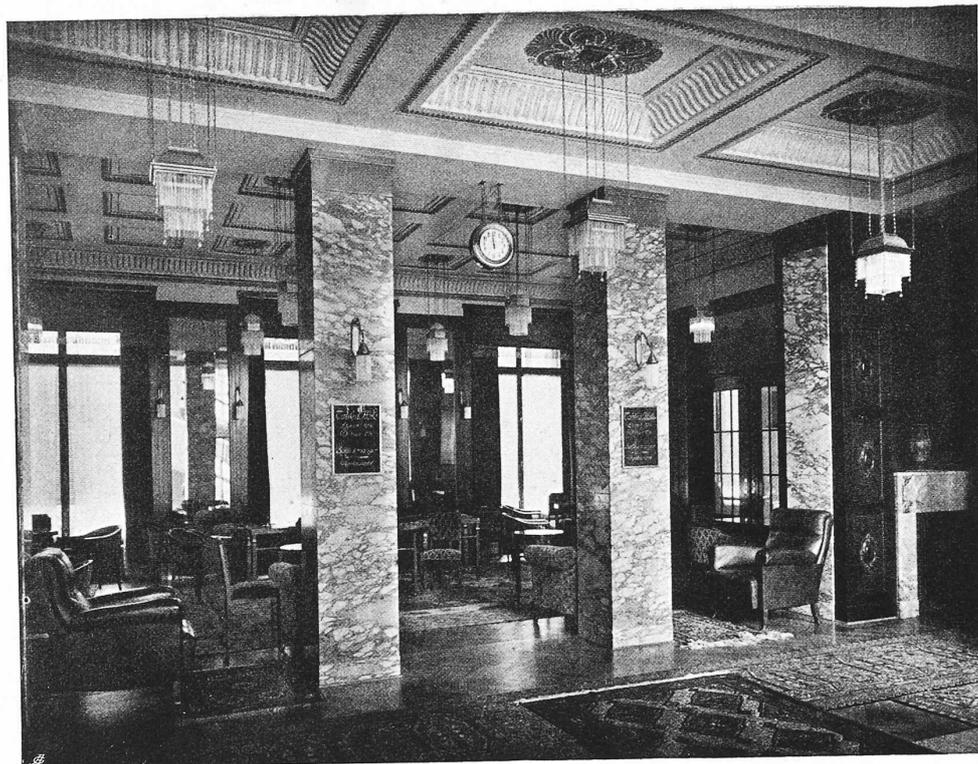
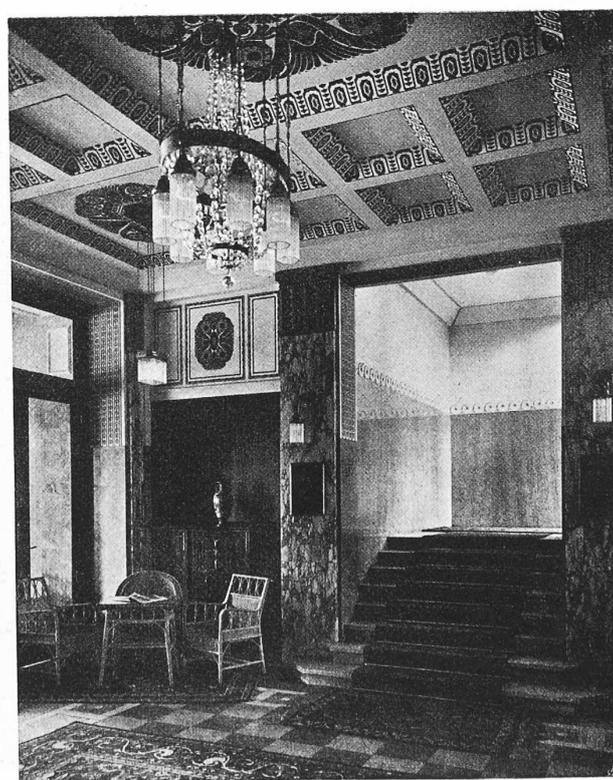
Oben: Halle im I. Stock

Unten: Eingangs-Vestibül

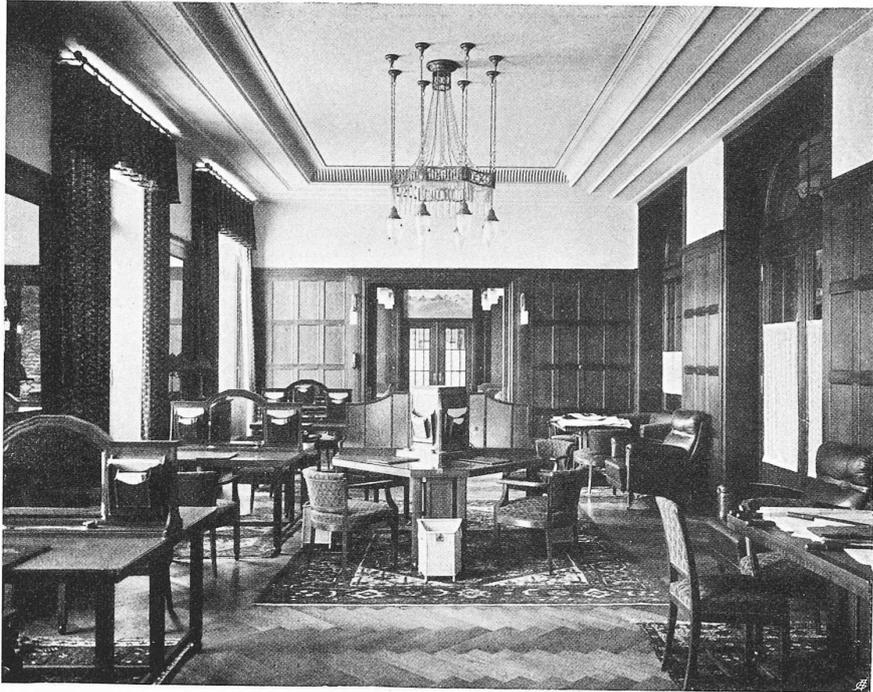
Oben: Speisesaal

Unten: Restaurant

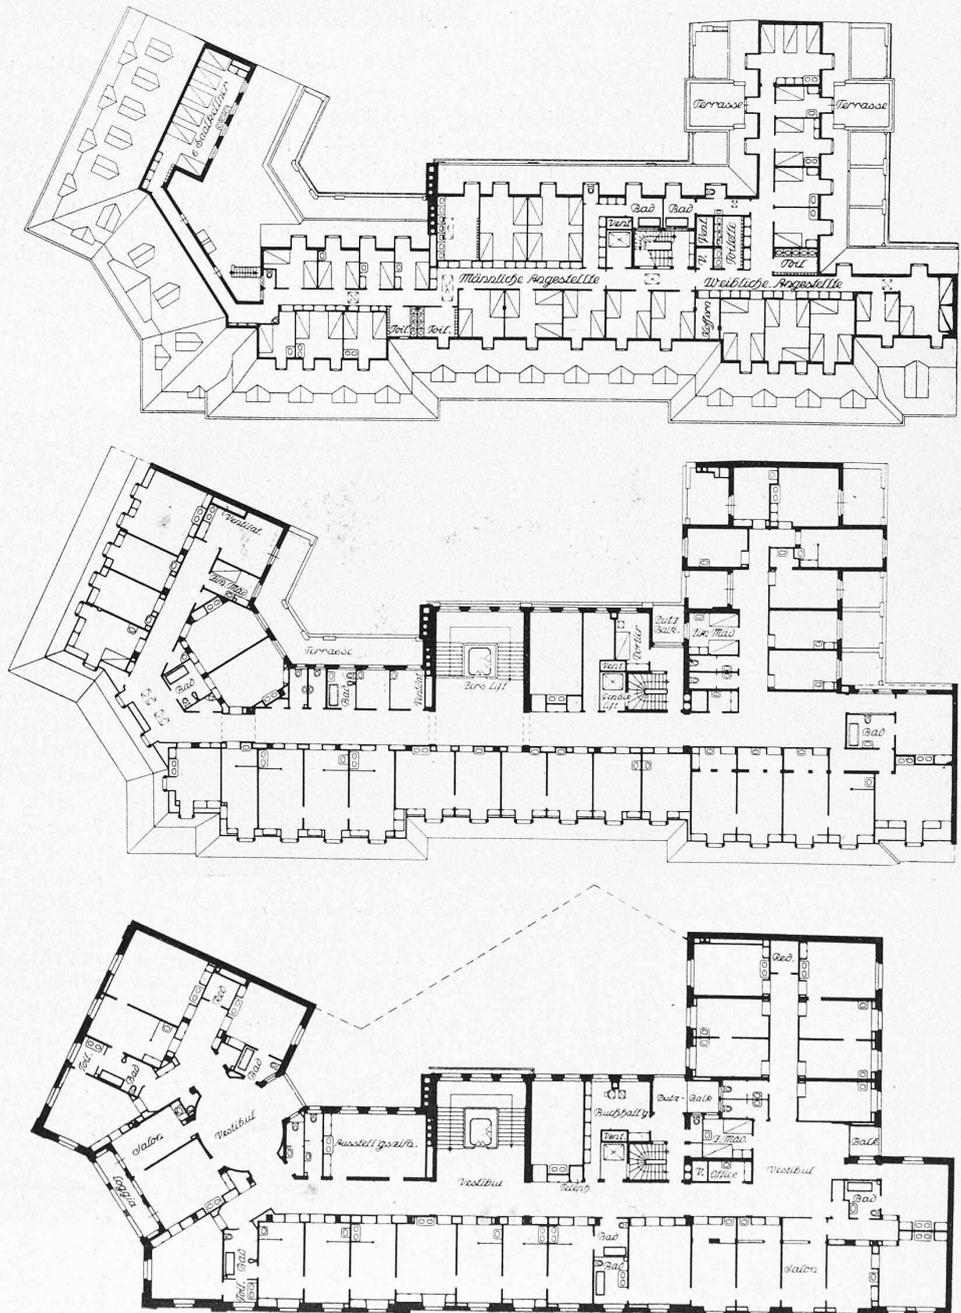
Abb. 8 bis 10. Grundrisse. — 1 : 500. — Unten: I. u. II. Wohngeschoss; Mitte: IV. Wohngeschoss [I. Dachstock]; Oben: Angestellten-Zimmer [II. Dachstock].

In den vier Wohngeschossen enthalten die vermietbaren Hotelzimmer etwa 200 Fremdenbetten; im obern Dachstock konnten gegen 60 Angestelltenbetten untergebracht werden. Alle Fremdenzimmer haben kaltes und warmes fliessendes Wasser, die meisten Telephonanschluss (der von der Hauszentrale aus als sehr zuverlässige Weckeinrichtung benützt wird). Es sind natürlich die verschiedensten Zimmerkombinationen möglich, wie aus den Grundrissen zu erkennen.
