Der Uferbruch am Davosersee

Der Uferabbruch am Davosersee.

Von Ing. Robert Moor, Zürich.

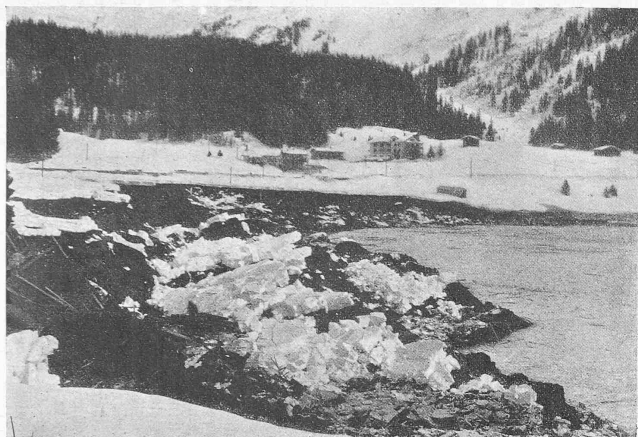
Abb. 8. Abbruch „Ob dem See“ vom westlichen Rande aus gesehen, am 11. Februar 1923.

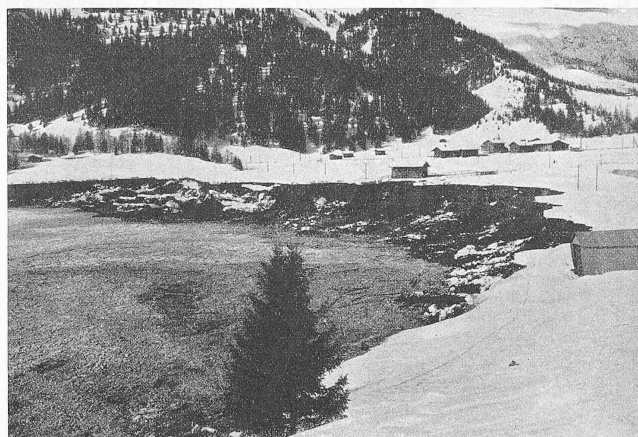
Abb. 9. Abbruch „Ob dem See“ vom östlichen Rande aus gesehen, am 7. Februar 1923.

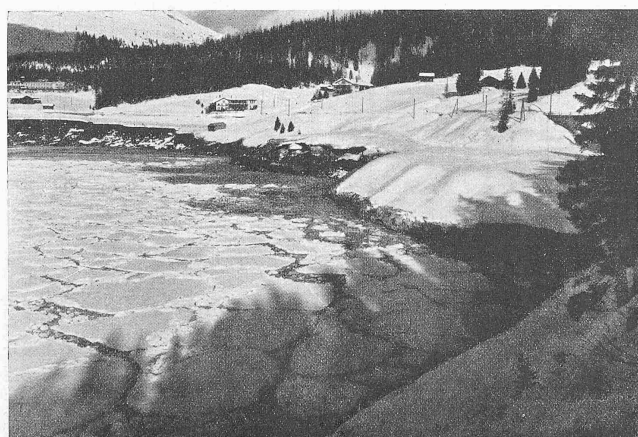
Abb. 10. Ansicht des östlichen Seeufers, gegen Norden gesehen, am 7. Februar 1923.
