Hochwertige Zemente

Zeitschrift: **Schweizerische Bauzeitung**

Hochwertige Zemente.¹⁾

Von Dr. Ing. W. PETRY, Oberkassel (Siegkreis).

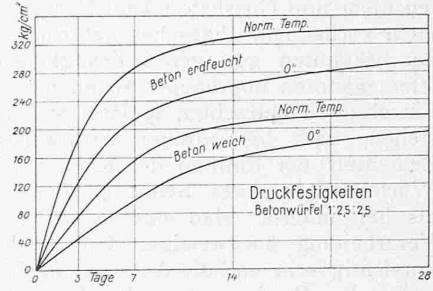
Abb. 3. Beton-Erhärtungskurven.

dicken, vollkommen ebenen Eisenplatten ausgekleidet waren. Diese beiden Flächen dienten beim nachfolgenden Versuch als Druckflächen. Die Hälfte der Würfel erhärtete im geschlossenen Raum an der Luft von 14 bis 20° C, die andere Hälfte 24 Stunden lang in der Form im gleichen Raum mit nassen Säcken bedeckt, die übrige Zeit bis zum Versuch in einem Raum von annähernd 0° C. Die so gewonnenen Erhärtungskurven des Beton aus einem hochwertigen Zement zeigt Abbildung 3.

Im Gesamtdurchschnitt betrug die Würfel Festigkeit des erdfeucht angemachten Beton nach 3 und 28 Tagen 53 bis 56 % der Normenfestigkeit des verwendeten Zementes im entsprechenden Alter, die Würfel Festigkeit des flüssig angemachten Beton nach 3 Tagen 23 %, nach 28 Tagen 35 % der Normenfestigkeit des Zementes. Entsprechend den Erhärtungskurven in Abbildung 3 war im Gesamtdurchschnitt die Würfel Festigkeit des erdfeucht angemachten Beton bei Erhärtung an der Luft von 0° im Alter von 3 Tagen 67 % der Würfel Festigkeit des Beton bei Erhärtung an der warmen Luft, im Alter von 28 Tagen 89 %. Beim flüssigen Beton waren die entsprechenden Zahlen 59 % und 87 %. Man erkennt, dass die Kälte in der ersten Zeit der Erhärtung von besonders grosser Einwirkung war, und zwar bei flüssig verarbeitetem Beton noch mehr als bei erdfeucht angemachtem. Im Alter von 28 Tagen waren die Unterschiede erheblich geringer, auch war dann zwischen erdfeuchtem und Gussbeton kein Unterschied mehr vorhanden, abgesehen natürlich von der bekannten geringeren Festigkeit des letztgenannten überhaupt. Wenn man die Einzelzahlen betrachtet, so lässt sich feststellen, dass bei einigen hochwertigen Zementen der Einfluss der Kälte auf die Würfel Festigkeit des Beton geringer war als bei andern. Man muss also bei der Verarbeitung hochwertiger Zemente bei kühler Witterung vorsichtig sein und die Ausschulungsfristen verlängern, wie es in den Bestimmungen des Deutschen Ausschusses für Eisenbeton vom September 1925 vorgeschrieben ist.

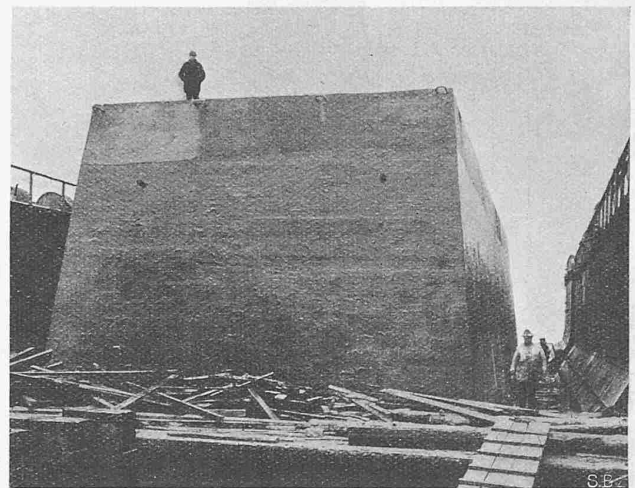
Abb. 9. Eisenbeton-Senkkasten für die Oderbrücke Stettin.

Abbildung 9 (S. 296) zeigt einen ähnlichen Senkkastrans für die Gründung der Oderbrücke Stettin, die z. Zt. durch die Firma Dyckerhoff & Widmann, A.-G. (Biebrich) für die Reichsbahndirektion Stettin ausgeführt wird. Es handelt sich um zwei Eisenbeton-Schwimmkästrans von je $31,40 \times 10,00$ m; die Absenktiefe ist 7,50 m im Wasser, 10,40 m im Boden.
