# Leiterzahnstangen im Betrieb von Zahnradbahnen

Autor(en): **Schindele, K.**

Zeitschrift: **Schweizerische Bauzeitung**

Band (Jahr): **101/102 (1933)**

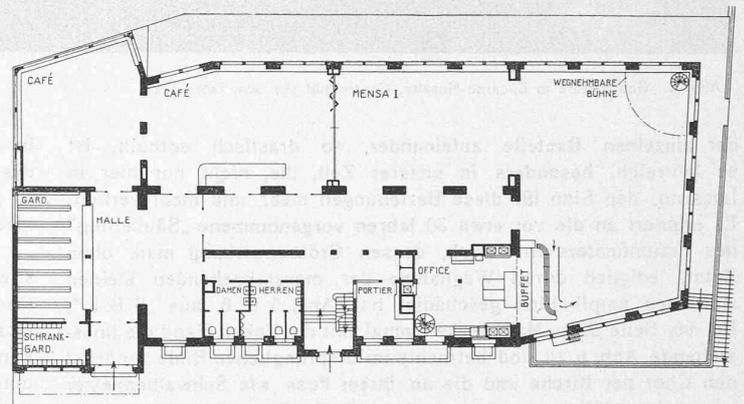
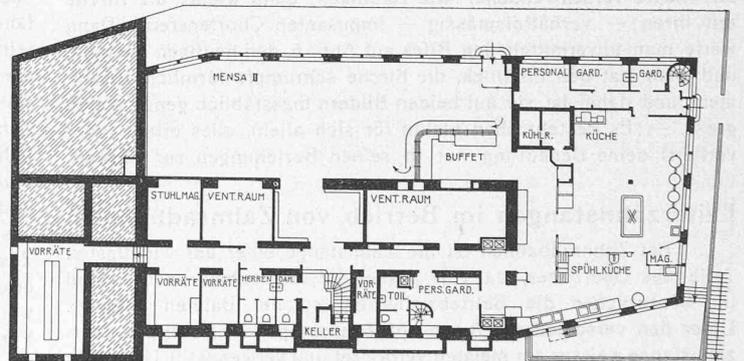
Abb. 1 und 2. Grundrisse (1 : 500) des Studentenheims an der E. T. H. Umbau einer ehemaligen Buchdruckerei durch Arch. O. Pfléghard, Zürich.

Das Studentenheim wurde in erster Linie gegründet, um der Allgemeinheit der Studenten Zürichs eine gute Nahrung billig zu vermitteln und zugleich ein Heim zu bieten. Da nur eine beschränkte Zahl von Zimmern (etwa 20 Betten) im 2. und 3. Stockwerk zur Verfügung gestellt werden können, wurden diese Zimmer ungefähr zu den ortsüblichen Mietzinsen überlassen; sie sind ausserordentlich begehrt. Das Haus umfasst sechs Stockwerke. Im Untergeschoss (Abb. 1) ist eine Mensa II mit 150 Sitzplätzen und die Kücheneinrichtung mit allem notwendigen Zubehör untergebracht; im Erdgeschoss (Abb. 2) liegt die Eintrittshalle mit der Hauptgarderobe, eine Mensa I mit 250 Plätzen, ein Café mit Terrasse, in dem zahlreiche Zeitungen und Zeitschriften aufliegen. Im 1. Stock (Abb. 3) befindet sich ein grösseres Konferenzzimmer — das auch als Kaffeeraum benützt werden kann — und zahlreiche Lese- und Arbeitszimmer, sowie eine sehr grosse Terrasse. Im 2. und 3. Stock liegen, wie schon erwähnt, die Studentenwohnzimmer. Im Dachstock befinden sich die Zimmer für einen Teil des Dienstpersonals, die Waschküche und das Bügelzimmer.
